Mathisfoss 57, 9541 ALTA

Tilstandsrapport

Fritidsbolig
Mathisfoss 57, 9541 ALTA
ALTA kommune
gnr. 15, bnr. 155

Befaringsdato: 11.10.2024 **Rapportdato:** 30.10.2024 **Oppdragsnr.:** 21010-1129 **Referansenummer:** DW1362

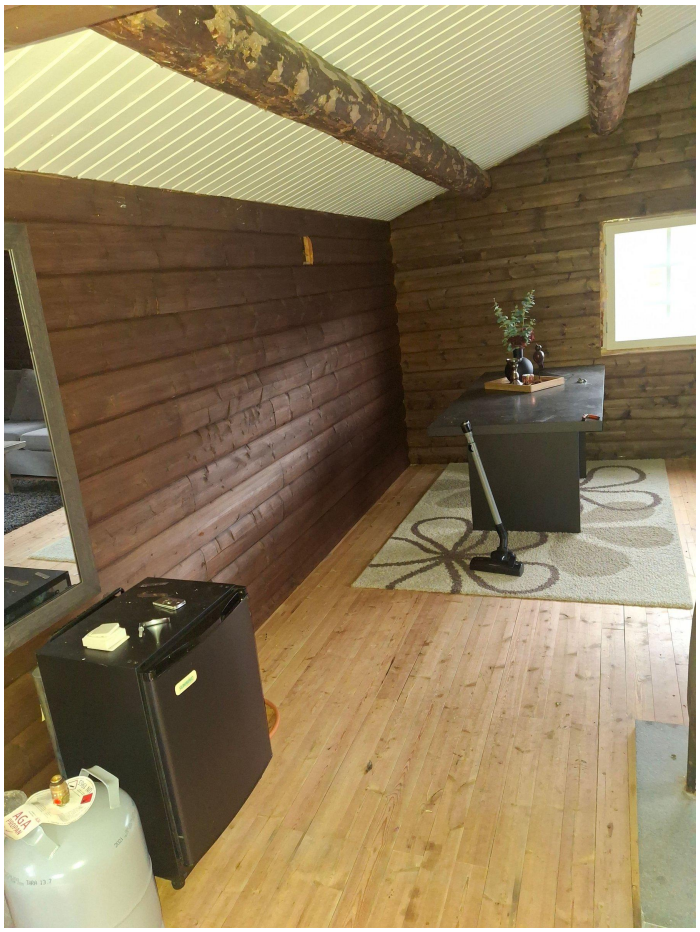
Inngangsparti mot sør

Foringer og listverk er som nevnt i annonsen demontert da planen var å bytte vinduene. Endringer i planer gjorde at det stoppet opp der. Ikke store kostnaden å få dette på plass .

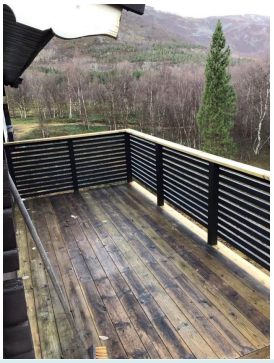
TG 2 Balkonger, terrasser og rom under balkonger

Balkong/terasse i imp. treverk og malt rekkverk.

Vurdering av avvik:
• Rekkverket er for lavt i forhold til dagens krav til rekkverkshøyder.
