Kleva 1, 1621 GRESSVIK

Matrikkel
Kommunenr. 3107 Gnr. 50 Bnr. 111

Tiltalende enebolig (oppussingsobjekt) i landlige omgivelser

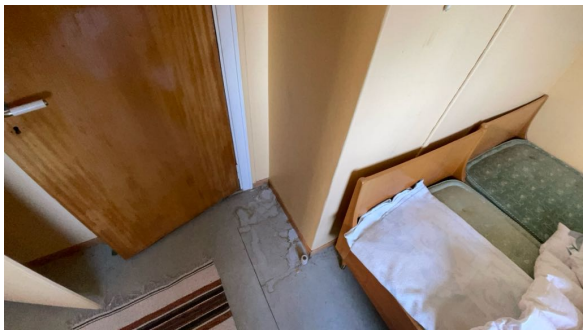
Vurdering av avvik:

- Det er stedvis påvist synlige skader på overflater.
- Overflater har en del slitasjegrad utover det en kan forvente.

Det er fuktskader i himling på kjøkkenet, og fuktskader i himling og gulv ved pipe på soverom i loftsetasjen.

- Overflater må utbedres eller skiftes.

Man må kunne forvente behov for oppussing/modernisering. Den enkelte må vurdere behov og omfang av tiltak.

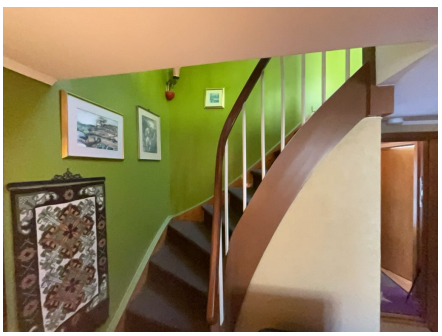
TG 2 Innvendige trapper

Boligen har malt tretrapp med teppe i trinnene.

- Åpninger i rekkverk er større enn dagens forskriftskrav til rekkverk i trapper.
- Det mangler håndløper på vegg i trappeløpet.
- Rekkverkshøyder er under dagens forskriftskrav til rekkverk i trapper.

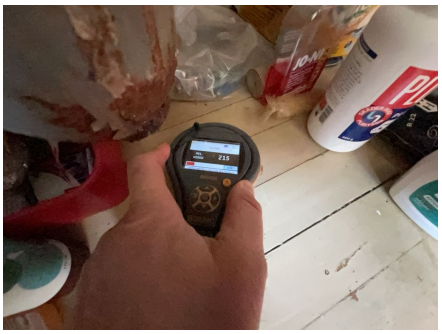
Kjøkkenet har innredning med glatte fronter, og benkeplate av laminat. Det er stål benk/- oppvaskkum.

Vurdering av avvik:
- Det er registrert utettheter eller vannlekkasjer i røropplegg.
- Kjøkkeninnredningen er av eldre dato, og den mangler bruksfunksjoner/løsninger som er forventet på et kjøkken.

Høye fuktverdier i benkeskap.

Konsekvens/tiltak
- Det er påregnelig med utskiftning/utbedringer av kjøkkeninnredningen.
- Lekkasje må tettes. Strakstiltak nødvendig.
- Påviste skader må utbedres.

Foreta ytterligere undersøkelser for å avdekke omfang av eventuelle skader og utbedring.
