Liavegen 15, 2953 BEITOSTØLEN

Innholdsrik og lys enebolig i barnevennlig område.

Enebolig

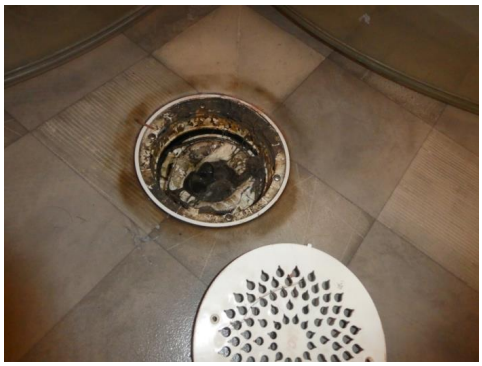
ETASJE > BAD/VASKEROM

TG 1 Overflater Gulv

Gulv med varmekabler og vinylbelegg.
Det er ihht sjekklister fall på gulv med 25 mm fra høyeste punkt på gulv under dørterskel til overkant slukrist.
Noe større lokalt fall i dusjsonen til sluk.
