Lofsrudhøgda 275, 1281 OSLO

Tilstandsrapport

Befaringsdato: 24.04.2025 **Rapportdato:** 19.06.2025 **Oppdragsnr.:** 22394-1007 **Referansenummer:** PB5332

Foretak: TAKST OG EIENDOMSVURDERING AS **Takstingeniør:** Alexander Andresen **Vår ref:**

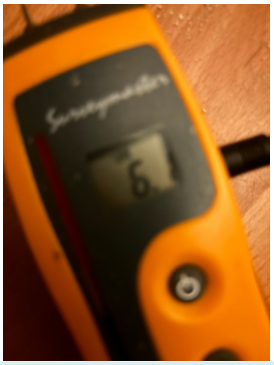
Vurdering av avvik:
• Våtrommet må oppgraderes for å tåle normal bruk etter dagens krav.

Bad dokumentert utført etter teknisk forskrift før 97. Manglende fall til sluk og bruk av banemembran med nivåforskjell til sluk ihht dagens krav.

Badet fungerer idag men bør holdes under oppsikt.

Kostnadsestimat: 50 000 - 100 000
