Ølslykkjevegen 455, 2890 ETNEDAL

Koselig tømmerhytte i seterområde. Flott beliggenhet med skiløyper og turstier like utenfor døra.

Hytte oppført i ca 1950 er etablert på tidspunkt med andre krav til dimensjonering, isolering, utforming og materialbruk enn det som gjelder i dag. Dette tilsier at bygget kan ha avvik fra dagens gjeldene krav til denne type bebyggelse. Yttervegger/ laftekasse og takkonstruksjon er gjenbrukt av og flyttet hit i opplyst byggeår.

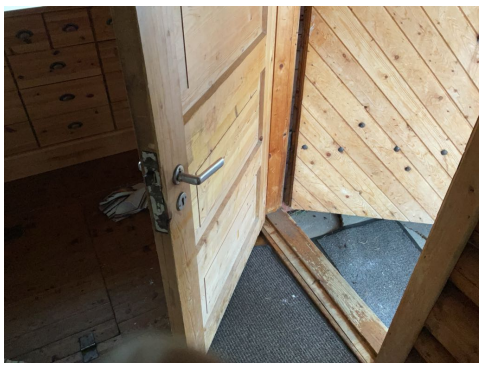
TG 2 Dører

Hovedytterdør er 2 delt, med en innadslående dør og en utadslående varedør. Dører av tre. Varedør med heimsmidd lås med stor nøkkel.

Vurdering av avvik:
- Det er påvist dører som er vanskelig å åpne eller lukke.

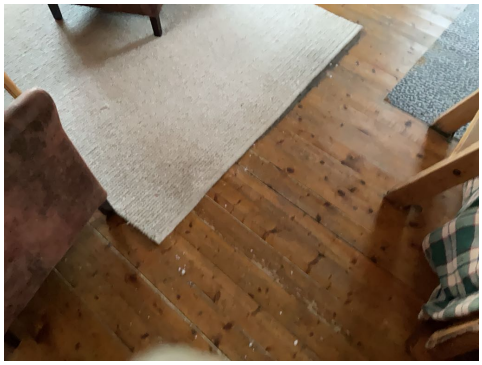
Vurdering av avvik:
• Målt høydeforskjell på over 30 mm gjennom hele rommet. Tilstandsgrad 3 gis med bakgrunn i standardens krav til godkjente måleavvik.

Høydeforskjell gulv stue på ca 40 mm.
Fuktsøk på gulvoverflater viser tendenser til fukt i konstruksjonen. Målbar fukt i gulvkonstruksjon. Luke i gulv har svellet og sitter fast. Da konstruksjonen ikke er tilgjengelig for inspeksjon fra undersiden kan det ikke utelukkes at det er skader på bærende deler av denne.

Konsekvens/tiltak
• For å få tilstandsgrad 0 eller 1 må høydeforskjeller rettes opp. Det vil imidlertid sjelden være økonomisk rasjonelt som et enkeltstående tiltak i en bolig som dette. Dersom boligen en gang skal renoveres, kan man vurdere slike tiltak.

Registrert fuktproblematikk må undersøkes nærmere. Luke i gulv må frigjøres slik at den kan åpnes og konstruksjonen sjekkes.
