Pikåsveien 12, 3160 STOKKE

Sjarmerende og fantastisk rekkehus i barnevennlig område med hage, terrasse og god planløsning

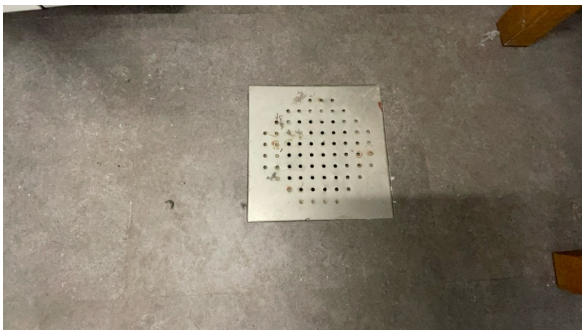
Vurdering av avvik:
• Våtrommet må oppgraderes for å tåle normal bruk etter dagens krav.

Rommet har ingen form for dagens våtromstandard og utgått brukstid. Det er ikke oppkant belegg på dørterskel, ikke klemt belegg i sluk og ikke mekanisk avtrekk.

Konsekvens/tiltak
• Andre tiltak:

Oppgradering nærmer seg. Estimat gjelder nytt belegg, våtromsplater på vegger og mekanisk avtrekk (ikke elanlegg eller vvs). Estimat kan avvike.

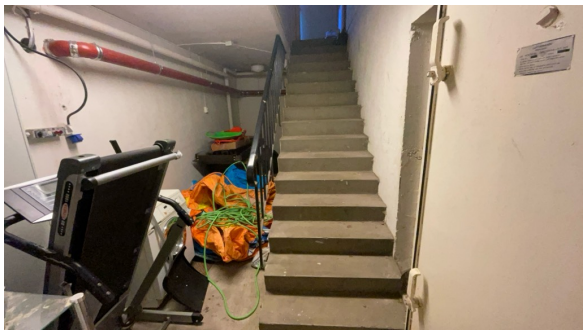
Vurdering av avvik:

• Åpninger i rekkverk er større enn dagens forskriftskrav til rekkverk i trapper.

• Det mangler håndløper på vegg i trappeløpet.

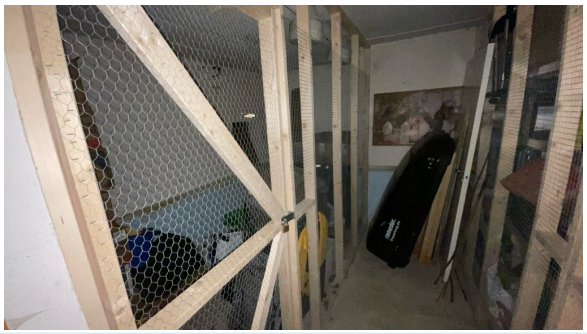
Kjellerrom og flere boder i betong og noe tre (boder er avskilt med netting og betong). Lite teknisk rom i betong. Del av kjeller har vært tilfluktsrom tidligere.

Kjeller har normal slitasje, men det kunne vært bedre lufting i kjeller.
