Berdalsvegen 311, 3890 VINJE

koselig og idylisk enebolig med romslig tomt.

BYGGEÅR
1957

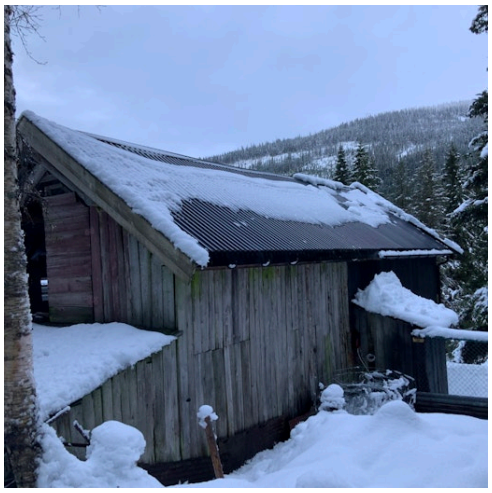
26 Frittstående byggverk: Låve

Kommentar:
Låve oppført ca. 1965 på ringmur og punktfundamenter av gråstein og betong. Vegger i bindingsverk, utvendig kledd med trekledning; enkelte yttervegger er nylig malt. Saltak tekket med stålplater. Innvendig består bygningen av tidligere fjøsdel, nå benyttet som lagerrom, samt vedskjul, utedo m.m.
