Øvre Bolli 310, 6493 LYNGSTAD

Romslig familiebolig med 3 soverom, mulighet for utleie i underetasje, Garasje og uinnredet loftsareal.

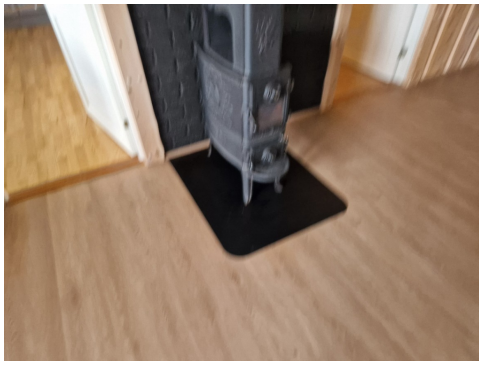
Boligen er utført med en elementpipe. I stuen i 1. etasjen er det montert en peis. I underetasjen er det montert en vedovn med dør.

Vurdering av avvik:

• Det er påvist brennbart materiale nærmere enn 300 mm fra sotluke/feieluke.
• Ildfast plate mangler på gulvet under sotluke/feieluke på pipe.
• Pipevanger er ikke synlige.

• Pipevanger må gjøres tilgjengelig.
• Det må foretas tiltak for å lukke avviket.
• Det anbefales å montere ildfast plate under luker på pipe.

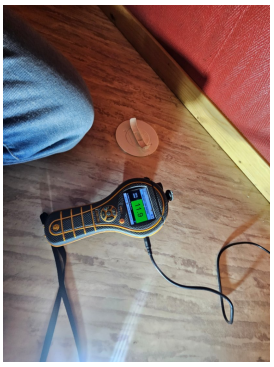
Hulltaking er foretatt og noe forhøyet fuktinnhold ble avdekt. Hulltaking er en stikk kontroll ett sted. Kontrollen kan ikke utelate fuktskader andre steder i rommet.

• Det er gjennom målinger påvist høyt fuktnivå i trevegger i underetg./kjeller, det er derfor ikke foretatt hulltaking

Hulltaking er foretatt og noe forhøyet fuktinnhold ble avdekt.

• Ytterligere undersøkelser må foretas for å få kartlagt tilstanden og omfanget på eventuelle skader.

Det bør gjennomføres ytterligere undersøkelser for å kartlegge omfanget av fuktproblematikken, da hulltaking kun er utført ett sted og det er påvist noe forhøyet fuktinnhold.
Konsekvensen av å ikke undersøke nærmere er at skjulte fuktskader kan utvikle seg, noe som kan føre til råte, soppdannelse og redusert inneklima.

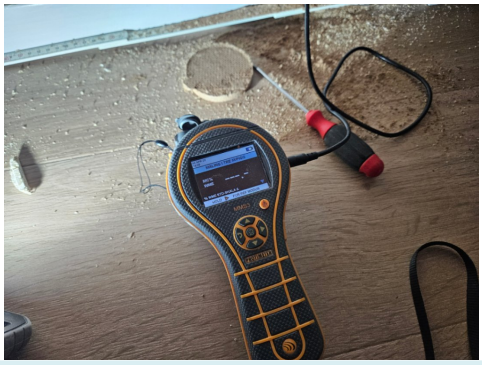
Avvik:
- Det er registrert at baderomsplatene ikker fuget eller utført med sokkel -list.
- Mer en halvparten av forventet brukstid er passert på belegget.
- Mer en halvparten av forventet brukstid er passer på sluk-løsningen.
- Badet har kun naturlig ventilering.

Konsekvens/tiltak
• Våtrommet må totalrenoveres. Alle forhold med tettesjikt, våtsone, sluk m.m. må dokumenteres.
• Våtrommet har behov for omfattende oppgraderinger. For å sikre en løsning som oppfyller gjeldende krav, bør tettesjikt, sluk og røropplegg oppgraderes og dokumenteres.

Kostnadsestimat: 200 000 - 500 000
