Symreveien 25A, 1825 TOMTER

Matrikkel
Kommunenr. 3118 Gnr. 807 Bnr. 253

Vertikaldelt tomannsbolig - alt på ett plan.

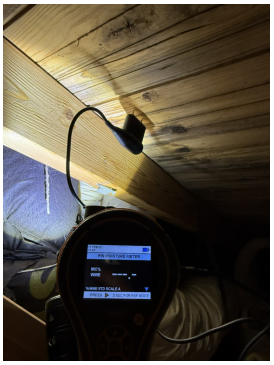
Det er registrert fuktskjolder og misfarging av undertaket. Det er opplyst at dette er eldre fuktskjolder etter tidligere taktekking.

Det er stedvis målt med fuktmåler, uten funn av forhøyede fuktverdier. Undertaket er stedvis misfarget.

W-takstoler.

Ikke fukt i undertak.

Fuktskjolder og misfarging på undertaket bør følges opp med jevnlig kontroll for å avdekke eventuell utvikling av nye fuktskader.

Dårlig ventilering og tidligere fuktskader kan medføre økt risiko for råte, mugg- og soppdannelse, samt redusert levetid på takkonstruksjonen.

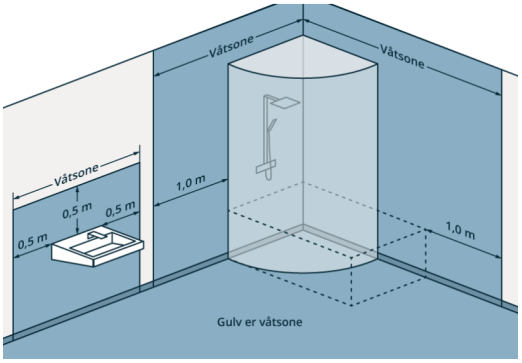
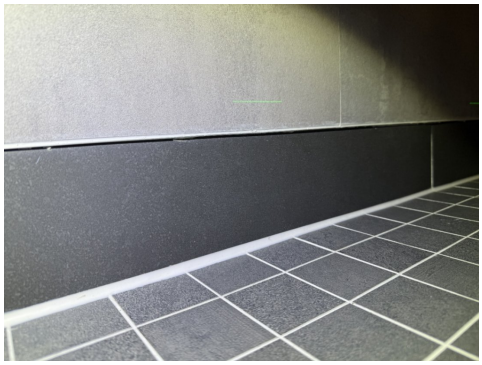
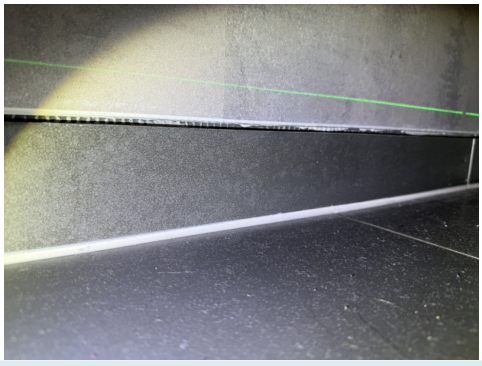
• Det er vindu/dør med ikke fuktbestandige materialer i våtsonen (ved vask, dusj, badekar, osv.), løsningen eller byggematerialet er uegnet.
• Det er påvist avvik i fuger.

Det mangler fugemasse i overgangen mellom sokkelflis og bunn av baderomsplatene.

Videre er det plassert et vindu i våtsonen. Vinduet, foringene og listverket er utført i trevirke, som ikke er egnet for bruk i våtsoner.

Det bør påføres egnet fugemasse i overgangen mellom sokkelflis og baderomsplater for å hindre vanninntrengning og fuktskader i konstruksjonen.

Vindu, foringer og listverk i trevirke bør byttes ut eller fuktbeskyttes, da dagens løsning medfører risiko for oppfukting, oppsvelling og fuktskader på materialene og tilstøtende konstruksjoner.

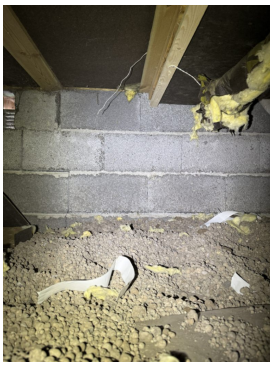
Det er observert sprekkdannelser i grunnmuren, både vertikale og horisontale. Videre er det registrert sprekker i utvendig pusset murflate.

Fra krypkjeller er det observert en horisontal sprekk i lecavegg, lokalisert under tredje skift. Sprekkens utstrekning og utvikling er ikke nærmere kartlagt.

Registrerte forhold kan indikere bevegelser i konstruksjonen eller påvirkning fra grunnforhold, setninger eller ytre belastninger. Årsak og omfang er ikke nærmere undersøkt. Det er ikke utført destruktive undersøkelser, geotekniske vurderinger, nivellering eller konstruksjonsberegninger som grunnlag for å fastslå skadeårsak eller skadeomfang. Årsaken til at slike undersøkelser ikke er utført, er at dette ligger utenfor rammen for en visuell tilstandsvurdering.

Sprekkdannelser og skjevheter i grunnmuren bør undersøkes nærmere av fagkyndig for å avdekke årsak og omfang, samt vurdere nødvendige utbedringstiltak.

Konsekvensen av slike skader er økt risiko for ytterligere bevegelser, fuktinntrengning og svekkelse av konstruksjonens stabilitet, noe som kan føre til kostbare reparasjoner dersom tiltak ikke iverksettes.
