Store Slaggveg 16B, 2827 HUNNDALEN

Tilstandsrapport

Store Slaggveg 16 B, 2827 HUNNDALEN

Befaringsdato: 06.08.2026 **Rapportdato:** 11.08.2026 **Oppdragsnr.:** 22571-1027 **Eiendomsverdi ref nr:** DR6167

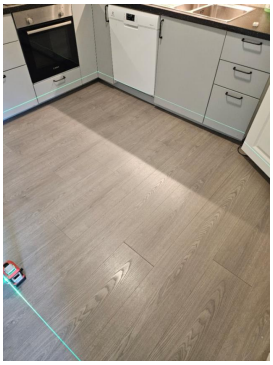
• Største avvik funnet på soverom innenfor kjøkken målt nedbøyning på 34mm i rommets lengde.

• Skjevheter i etasjeskiller er helt normalt tatt bygningens alder betraktning.

• Nivå forskjeller mellom rom er å anse som normalt tatt bygningens alder i betraktning

• Skjevheter i etasjeskiller er normalt tatt byggeår i betraktning.

Det er normalt med skjevheter i bygninger av trekonstruksjon med denne alderen. For å oppnå TG1 må bjelkelag rettes og forsterkes, det anses ofte uforholdsmessig omfattende og kostbart i forhold til nytte.

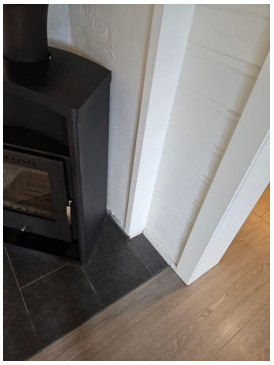
• Manglende synlighet av pipevanger gir usikkerhet om tilstand og utførelse. Skjulte skader eller utettheter kan forekomme, noe som kan medføre økt risiko for brann og fare for liv og helse.

• Avstanden mellom ildstedet og brennbart materiale er for liten og øker risikoen for overoppheting og antennelse. Dette medfører brannfare og kan utgjøre fare for liv og helse.

• Det anbefales å tilrettelegge for inspeksjon av pipevanger, eventuelt ved nærmere undersøkelser utført av kvalifisert fagperson (feier/pipeinspektør), for å avklare tilstand og behov for tiltak.

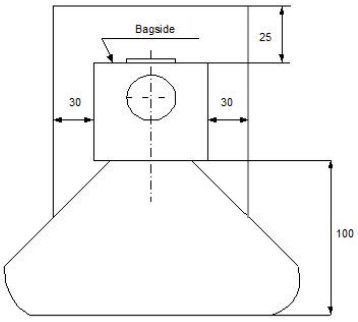
Treverk for tett inntil ildsted på begge sider.

Treverk tett inntil ildsted, gjelder begge sider.

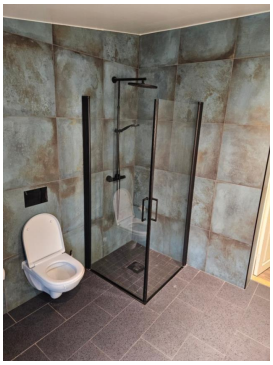
2 ETASJE > BAD

Dusj med glassvegger og vegghengt WC

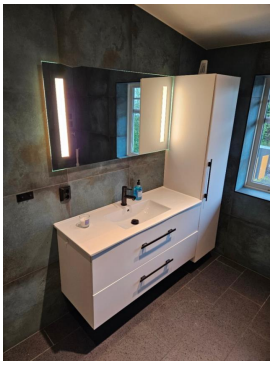
Baderomsinnredning med skuffer og heldekkende servant. Høyskap på siden og speil med innebygget lys.

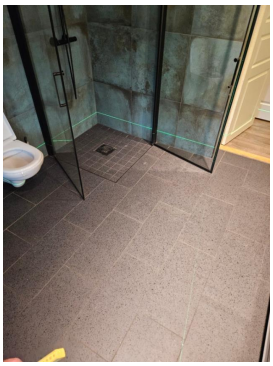
Flislagt gulv med nedsenket nedslagsfelt for dusj.

• Det er mulighet for at det kan forekomme vannlekkasje på våtrommet hvor vann ikke vil gå til sluk.

• Eventuelt lekkasjevann fra utstyr utenfor dusjsone vil ikke ha en naturlig vei til sluket. Dette kan føre til at vann samler seg på gulvet og potensielt renner ut av rommet eller trenger inn i konstruksjonen.

For å lede bort eventuelt lekkasjevann må hele gulvet ha fall mot sluk 1:100, eventuelt avgrenses med oppkant på minimum 25mm rundt og i døråpning.

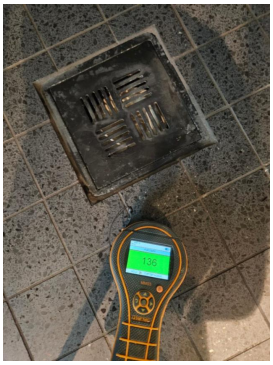
TG 1 Vanntett sjikt, membran og sluk

Vanntette sjikt i våtrom er skjult bak overflatekledninger og kan derfor ikke inspiseres visuelt. Det er ikke fremlagt dokumentasjon som viser type vanntett sjikt, utførelse eller tidspunkt for etablering. Vurderingen er derfor basert på alder og erfaringsbaserte alderskriterier i henhold til NS 3600, Tabell C.1. For påstrykningsmembran/smøremembran uten dokumentasjon anses fremtidig funksjon som usikker når alderskriteriene er overskredet.

Årstall: 2020 **Kilde:** Eier

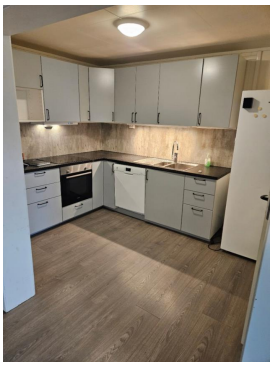
• Det er påvist skader/fuktskjolder i kjøkkengulvet.

• Skader eller fuktskjolder i kjøkkengulvet kan indikere fuktpåvirkning. Er ikke påvist fuktighet på befaringsdagen. Avhengig av bruksmønster og krav til estetikk av kjøper kan det være påregnelig med utskiftning/utbedringer av gulvet

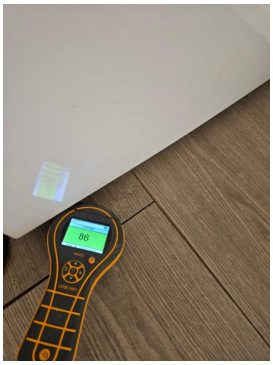
Røropplegg under oppvaskkum. Lekkasjestopper ikke tilkoblet

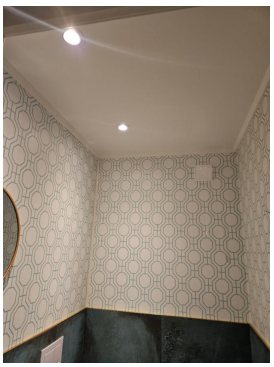
• Det er manglende ventilering fra toalettrom ut ifra forskriftskrav.

• Det er naturlig ventilering fra toalettrom ut ifra forskriftkrav.

• Manglende ventilasjon kan føre til dårlig inneklima og opphopning av fukt, med risiko for lukt, mugg og skader over tid.

• Naturlig ventilering gir begrenset luftutskifting, med risiko for opphopning av fukt og dårlig inneklima.

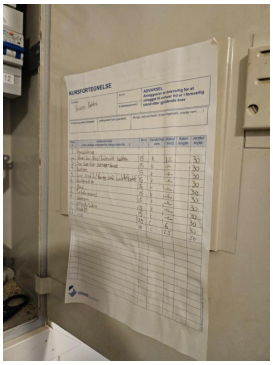
Beskrivelse
El-anlegg med automatsikringer. I hovedsak åpent ledningsnett

Vurdering av avvik:
• Det mangler samsvarserklæring for hele eller deler av anlegget.
• Det er behov for at en kvalifisert elektrofaglig person kontrollerer det elektriske anlegget.

Konsekvens/tiltak
• Manglende samsvarserklæring øker sannsynligheten for at det elektriske anlegget er utført av ufaglærte og at anlegget har feil og mangler. Dette øker fare for brann- og støt og kan i verste fall utgjøre fare for liv og helse. Det kan i tillegg medføre utbedringskostnader. Det er derfor behov for at en kvalifisert elektrofaglig person kontrollerer det elektriske anlegget.
• Siden det er manglende samsvarserklæringer er det behov for kontroll av det elektriske anlegget. Eventuelle feil eller mangler kan medføre økt risiko for brann, elektrisk støt og skade på utstyr. Det elektriske anlegget må kontrolleres av kvalifisert elektrofaglig person. Eventuelle avvik bør utbedres for å sikre en trygg og forskriftsmessig installasjon.

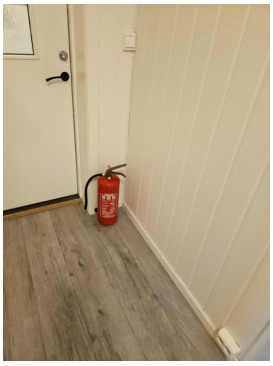
Branntekniske forhold

Håndslukker i gang.

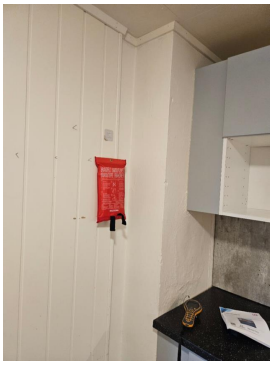
Brannteppe på kjøkken

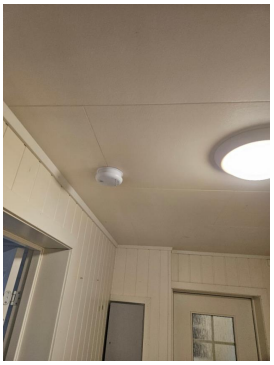
Brannvarsler plassert i gang
