Lehøvdbakkin 20, 2960 RØN

Matrikkel
Kommunenr. 3452 Gnr. 58 Bnr. 83

Fjellhytta for den aktive familien. Usjenert idyllisk 5-roms hytte. Flott utsikt. Innlagt strøm og vann. Bilvei frem.

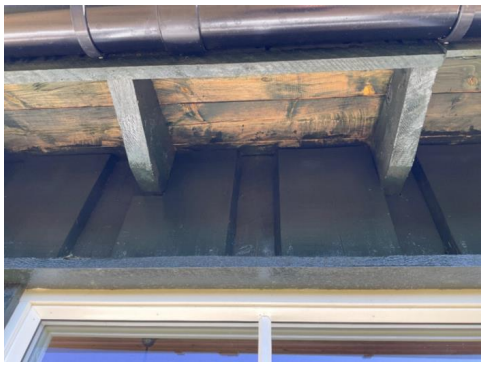
• Takkonstruksjon er ikke lastdimensjonert. Her har det vært skade med delvis sammenbrudd som er utbedret av eier selv. Knevegger over flate himlinger er ikke understøttet ned på fundamentering. Takkonstruksjonen er vurdert å ha svakheter.

• Manglende lufting kan føre til opphopning av fukt, med risiko for mugg -, råte- og kondensskader over tid.

• Begrenset inspeksjonsmulighet gir usikkerhet om tilstanden, og eventuelle skjulte feil eller skader kan ikke utelukkes.

• Det anbefales å etablere tilstrekkelig ventilasjon/lufting i konstruksjonen for å redusere fuktbelastning.

• Det anbefales å være oppmerksom på risikoen og vurdere nærmere undersøkelser ved tegn til avvik eller i forbindelse med fremtidige arbeider.

• Det anbefales at takkonstruksjonen vurderes av kvalifisert fagperson, og at det gjennomføres nødvendig lastdimensjonering og kontroll av utførte reparasjoner.

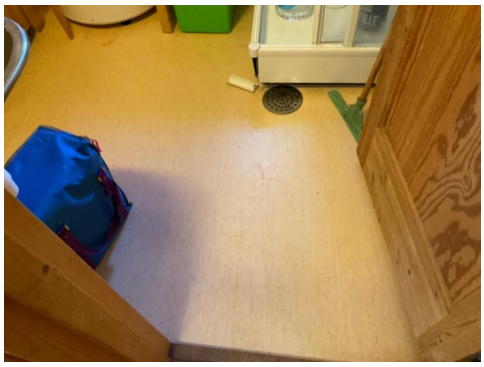
• Våtrommet må oppgraderes for å tåle normal bruk etter dagens krav.

• Manglende oppgradering av våtrommet medfører høy risiko for at konstruksjonene ikke vil tåle vanlig bruk av vann eller lekkasjer. Dette kan føre til fuktskader på tilstøtende konstruksjoner.

• Våtrommet må totalrenoveres. Alle forhold med tettesjikt, våtsone, sluk m.m. må dokumenteres.

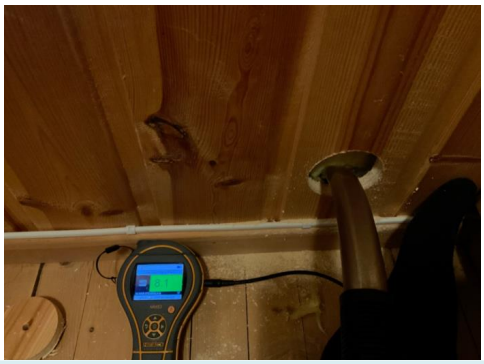
TG 1 Tilliggende konstruksjoner våtrom

Hulltaking er foretatt fra soverom mot dusj. Måleresultat med pigger i bunnsvill viser 8 vektprosent. Måleresultatet viser tørt treverk på sjekkpunkt. Det ble ikke registrert målbar fukt ved overflate målinger ved andre sjekkpunkt.

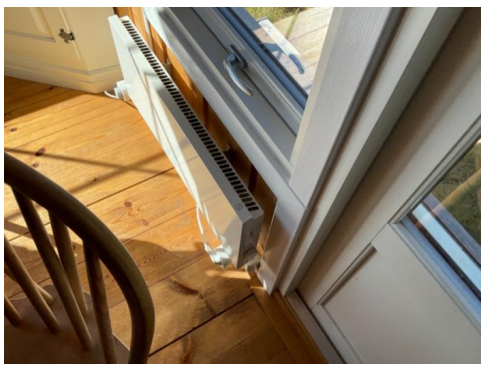
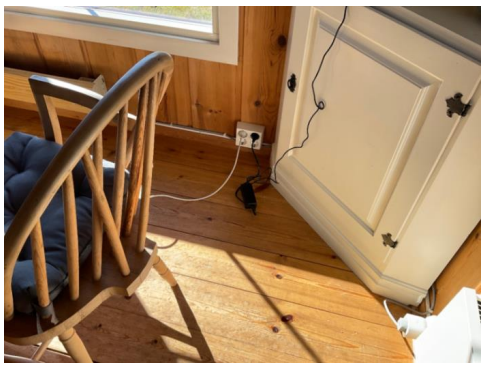
• Det mangler samsvarserklæring for hele eller deler av anlegget.

• Det er behov for at en kvalifisert elektrofaglig person kontrollerer det elektriske anlegget grunnet alder.

• Det mangler samsvarerklæring men det er fremvist faktura for utførte arbeider, blant annet i 2021.

• Behov for kontroll av det elektriske anlegget indikerer usikkerhet rundt tilstand og sikkerhet. Eventuelle feil eller mangler kan medføre økt risiko for brann, elektrisk støt og skade på utstyr. Det elektriske anlegget må kontrolleres av kvalifisert elektrofaglig person. Eventuelle avvik bør utbedres for å sikre en trygg og forskriftsmessig installasjon.

• Det anbefales at en kvalifisert elektrofaglig person gjennomfører en grundig kontroll av det elektriske anlegget, da anlegget har varierende alder og deler av det er over 50 år gammelt.
Konsekvensen av manglende kontroll kan være økt risiko for feil, brannfare eller personskade.
