Grønligrenda 35, 1472 FJELLHAMAR

Matrikkel
Kommunenr. 3222 Gnr. 107 Bnr. 2212

Lekkert rekkehus på populære Fjellhamar, lave felleskostnader / elbillader / flere terrasser / barnevennlig 4 roms /

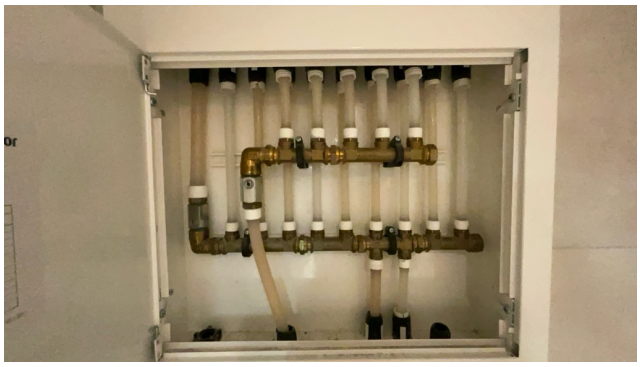
Rør i rør system med vannfordelerskap plassert på vegg i baderommet.
Stoppekran plassert bak en inspeksjonsluke i baderommet.

• Mer enn halvparten av forventet brukstid er passert på innvendige vannledninger.

Mer enn halvparten av forventet brukstid er passert for deler av røropplegget. Stoppekran og røropplegget tilknyttet vanninntaket er fra 1985. Eldre rørkomponenter har økt risiko for slitasje, korrosjon og lekkasjer.

Konsekvens:
Økt risiko for lekkasjer, driftsproblemer og uforutsette skader på bygning og installasjoner.
Tiltak:
Det anbefales å vurdere utskifting av stoppekran og tilhørende røropplegg neste gang våtrommet skal pusses opp for å redusere risiko og sikre driftssikkerhet.
