Asbestinventarisattest

Stationsstraat 166, 8780 Oostrozebeke

Attestnummer : **20240402-000150.000**
Uitgegeven op : **02.04.2024**
Geldig tot : **02.04.2034**

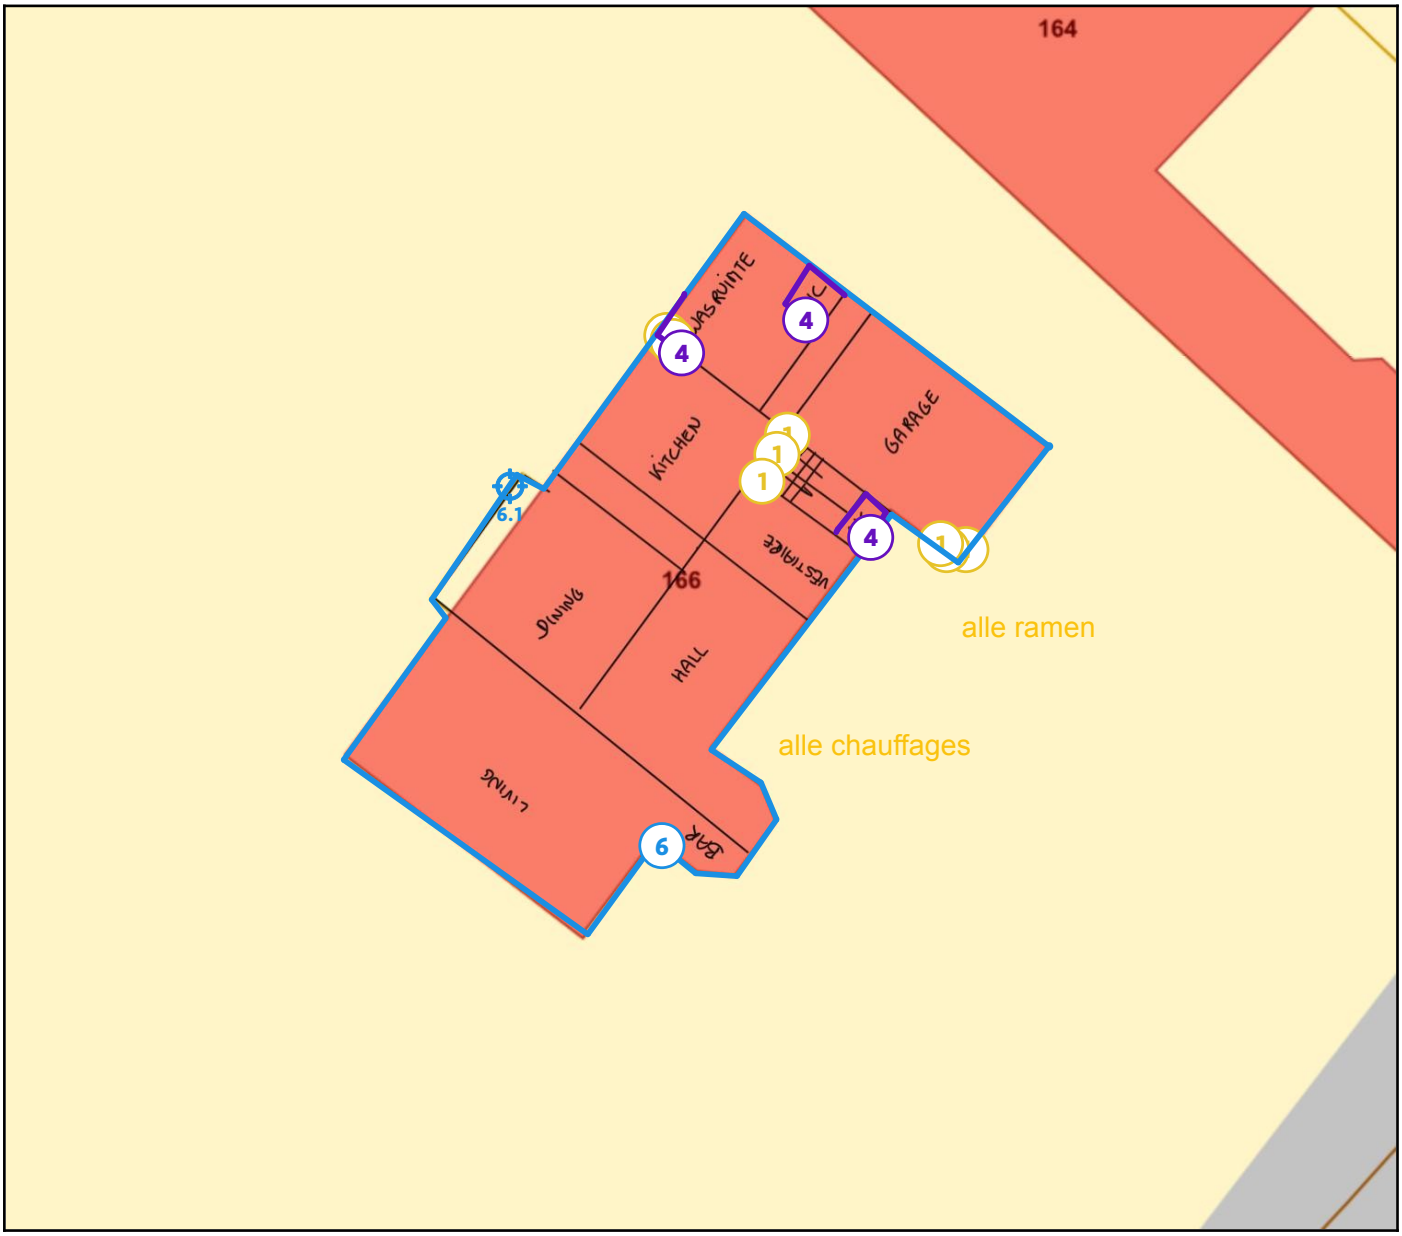
Plan 1.2: Schets verdiep 0

Beschrijving	Type	Actie
1. Bakeliet elementen in woning	Asbestmateriaal	Zorgvuldig beheren
3. Dichtingen tussen lamellen chauffages	Advies	-
4. Tegellijm achter faiencen	Advies	-
6. Mastiek tss hout en glas buitenschrijnwerk	Geen asbest	-
6.1 Code: 108	Puntmonster	-

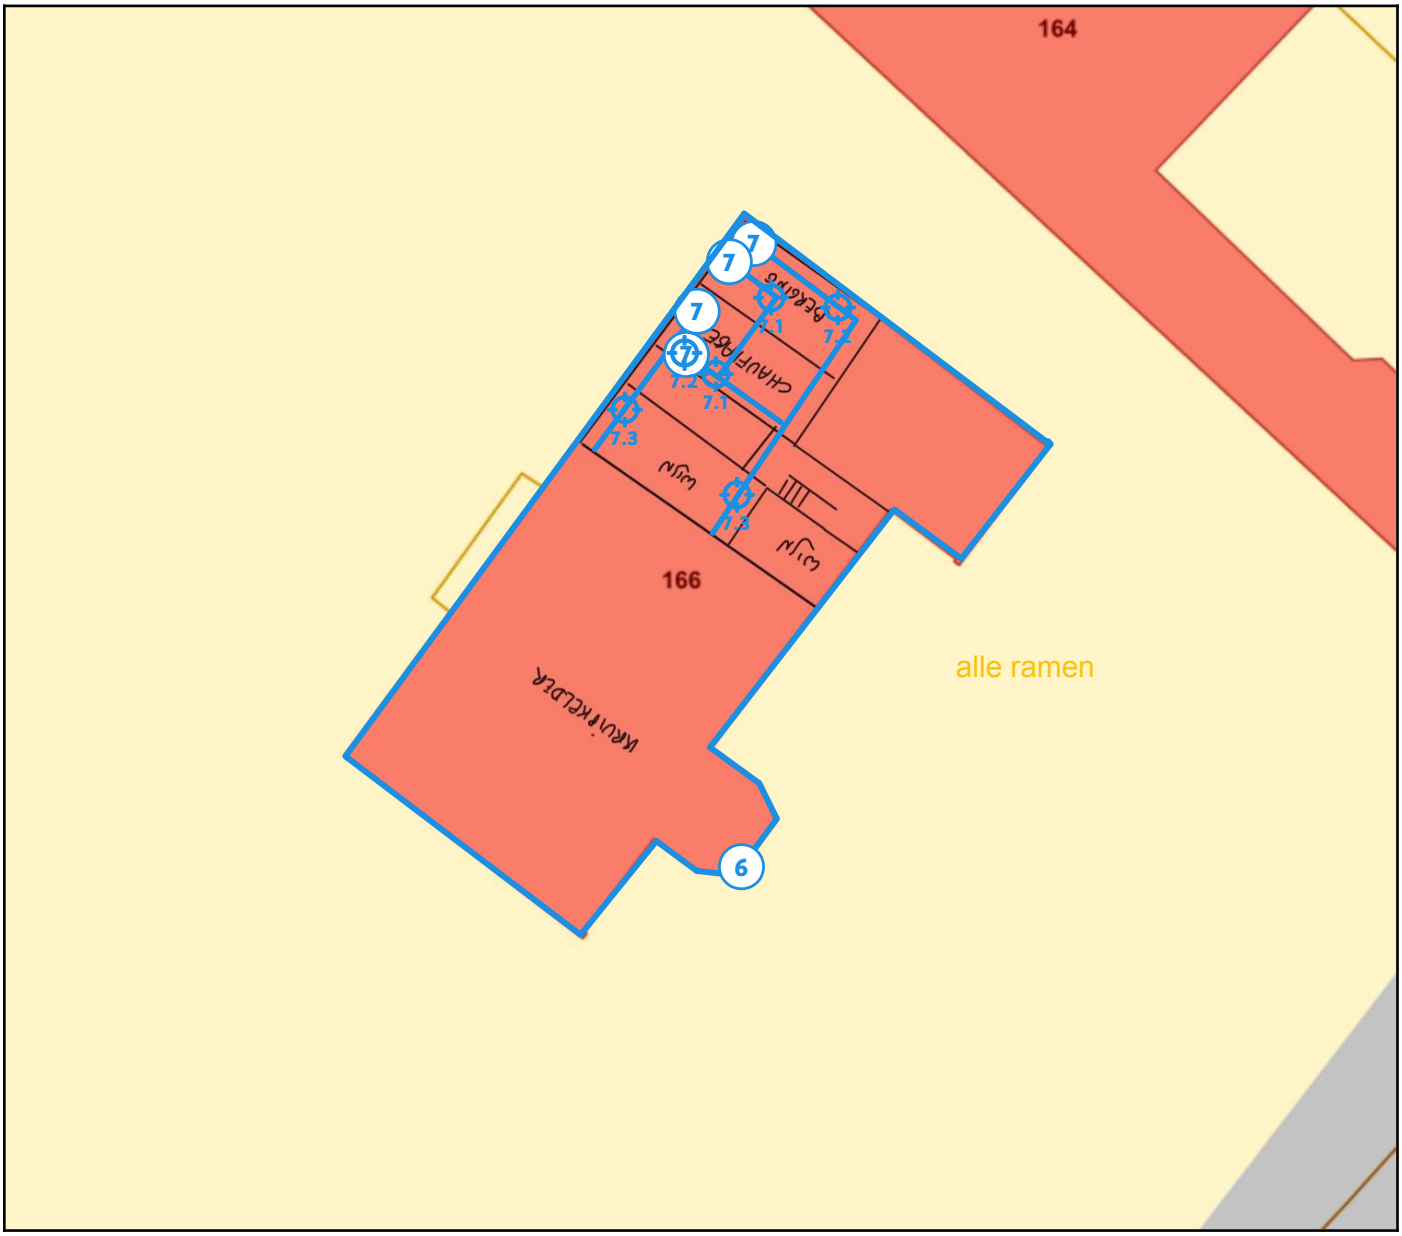
Plan 1.3: Schets verdiep -1

Beschrijving	Type	Actie
6. Mastiek tss hout en glas buitenschrijnwerk	Geen asbest	-
7. Leidingisolatie in kelder	Geen asbest	-
7.1 Code: 104B	Mengmonster	-
7.2 Code: 104R1	Mengmonster	-
7.3 Code: 104R2	Mengmonster	-

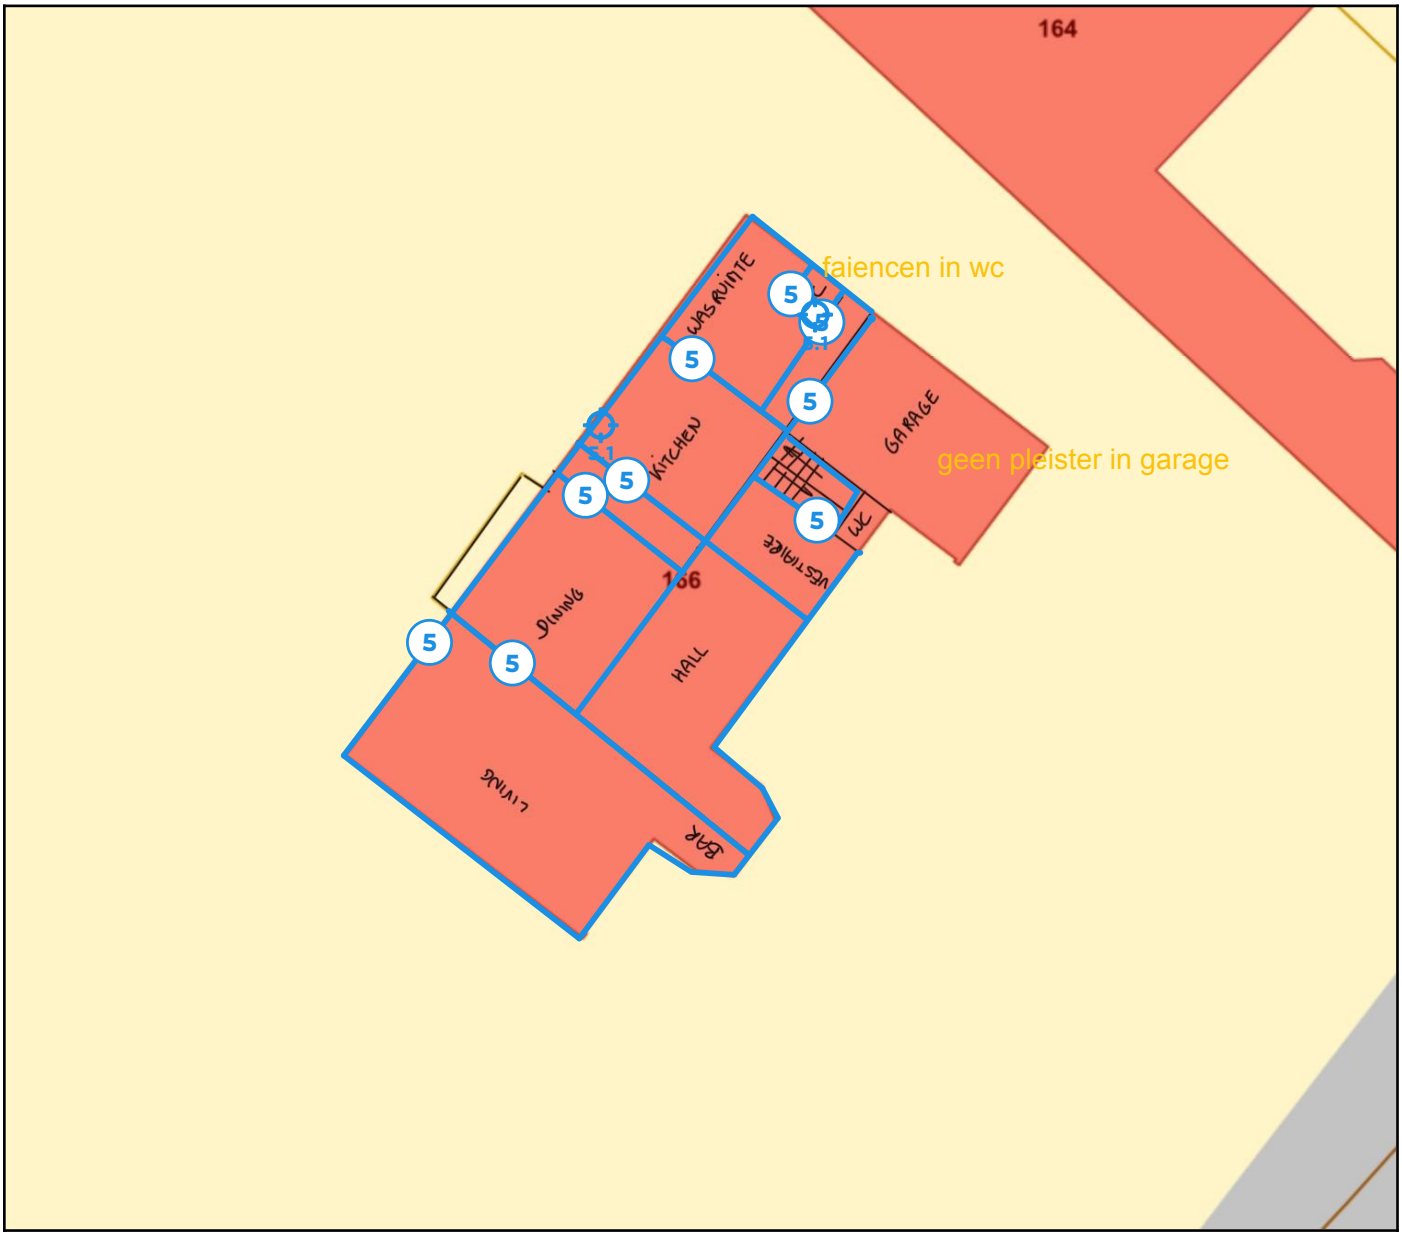
Plan 1.4: Schets verdiep 0

Beschrijving	Type	Actie
5. Pleister muren woning	Geen asbest	-
5.1 Code: 106	Mengmonster	-

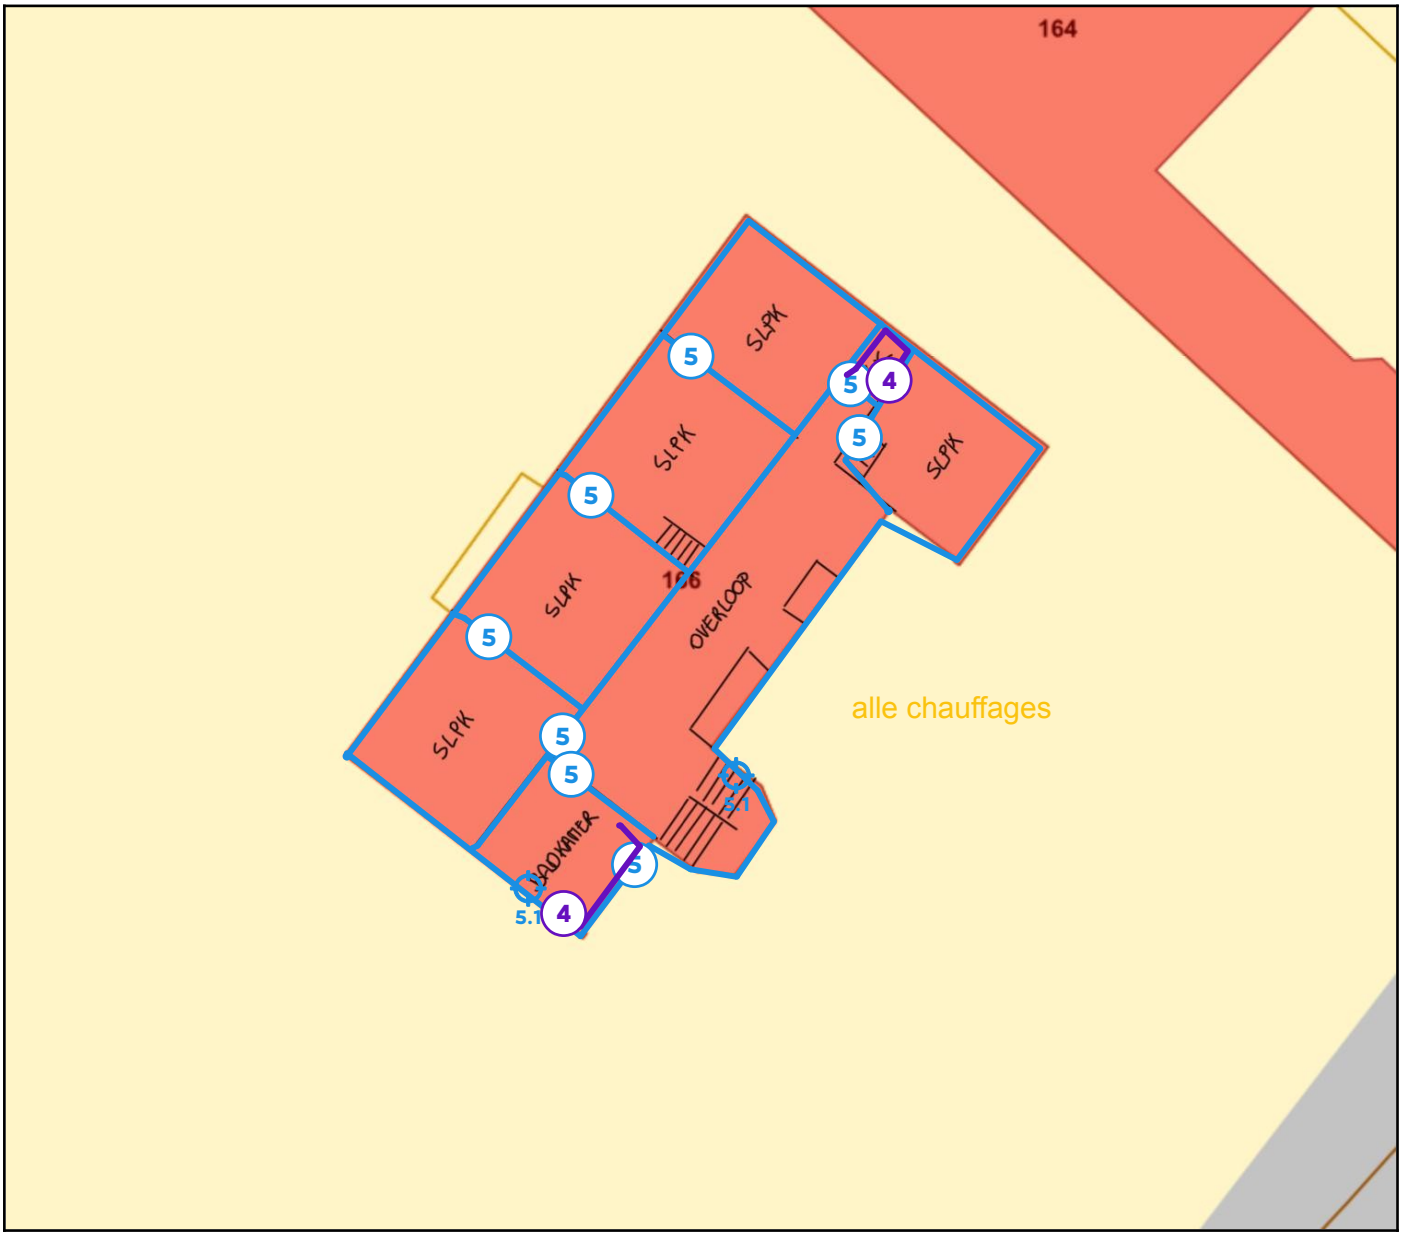
Plan 1.5: Schets verdiep +1

Beschrijving	Type	Actie
3. Dichtingen tussen lamellen chauffages	Advies	-
4. Tegellijm achter faiencen	Advies	-
5. Pleister muren woning	Geen asbest	-
5.1 Code: 106	Mengmonster	-

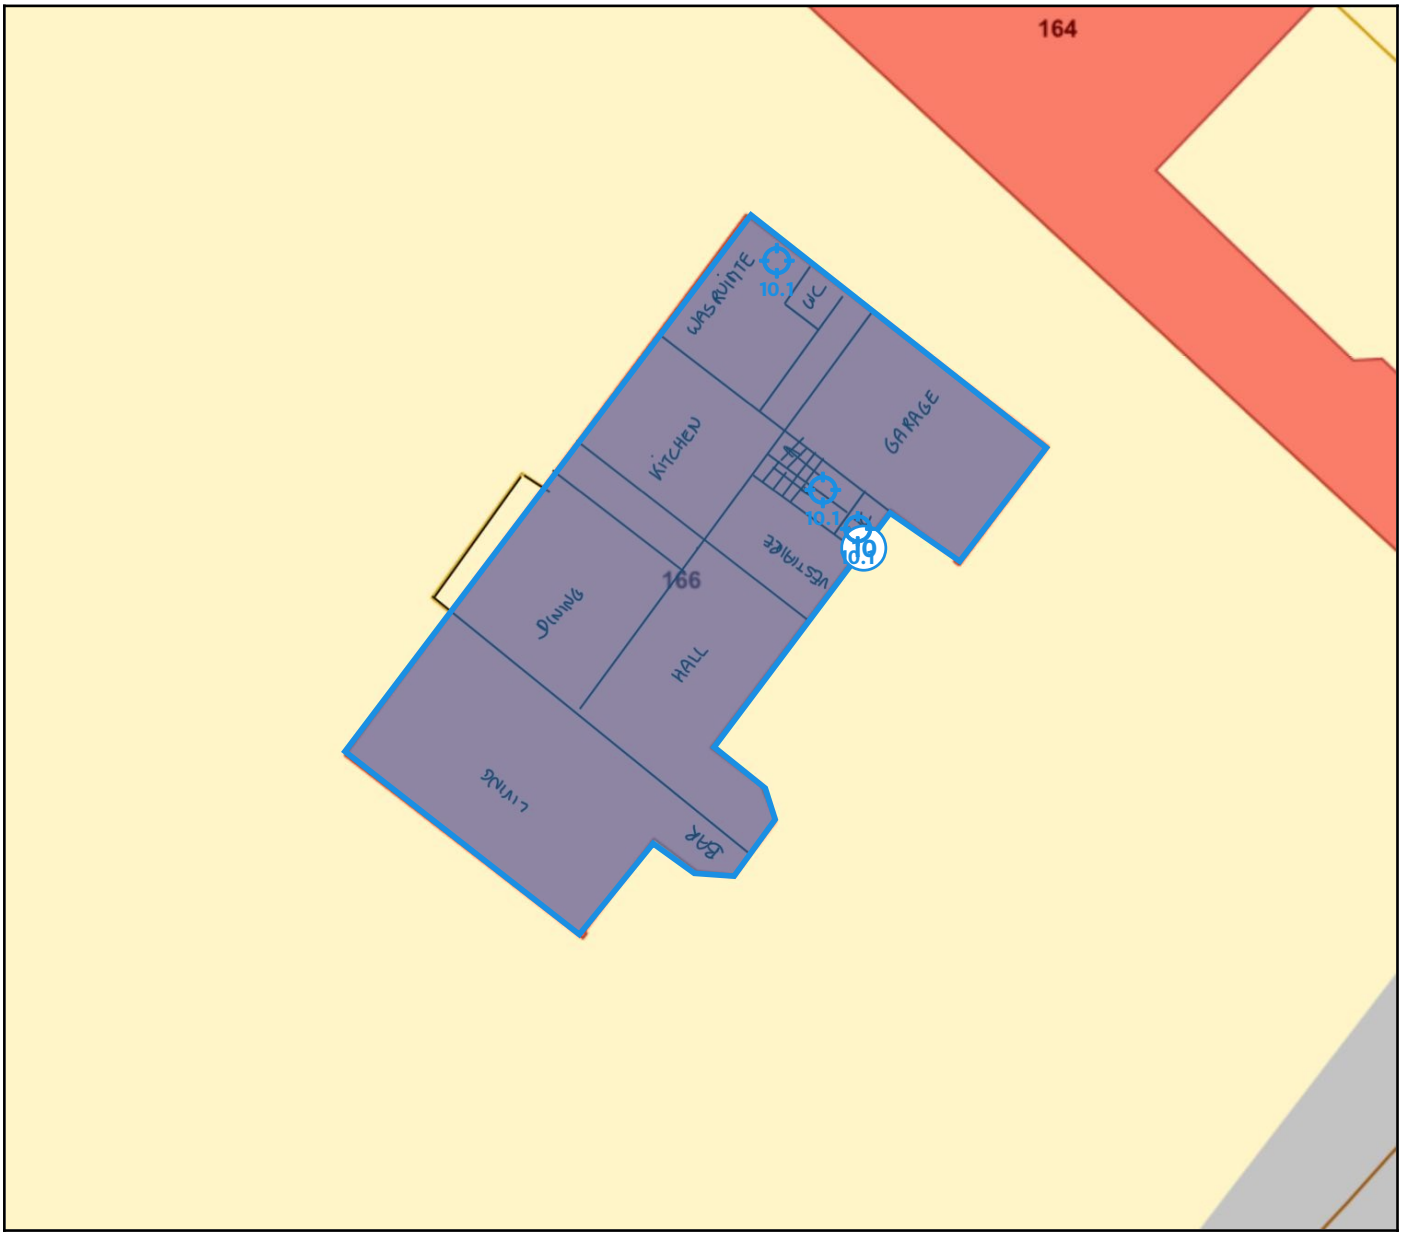
Plan 1.6: Schets verdiep 0

Beschrijving	Type	Actie
10. Pleister plafonds woning	Geen asbest	-
10.1 Code: 107	Mengmonster	-

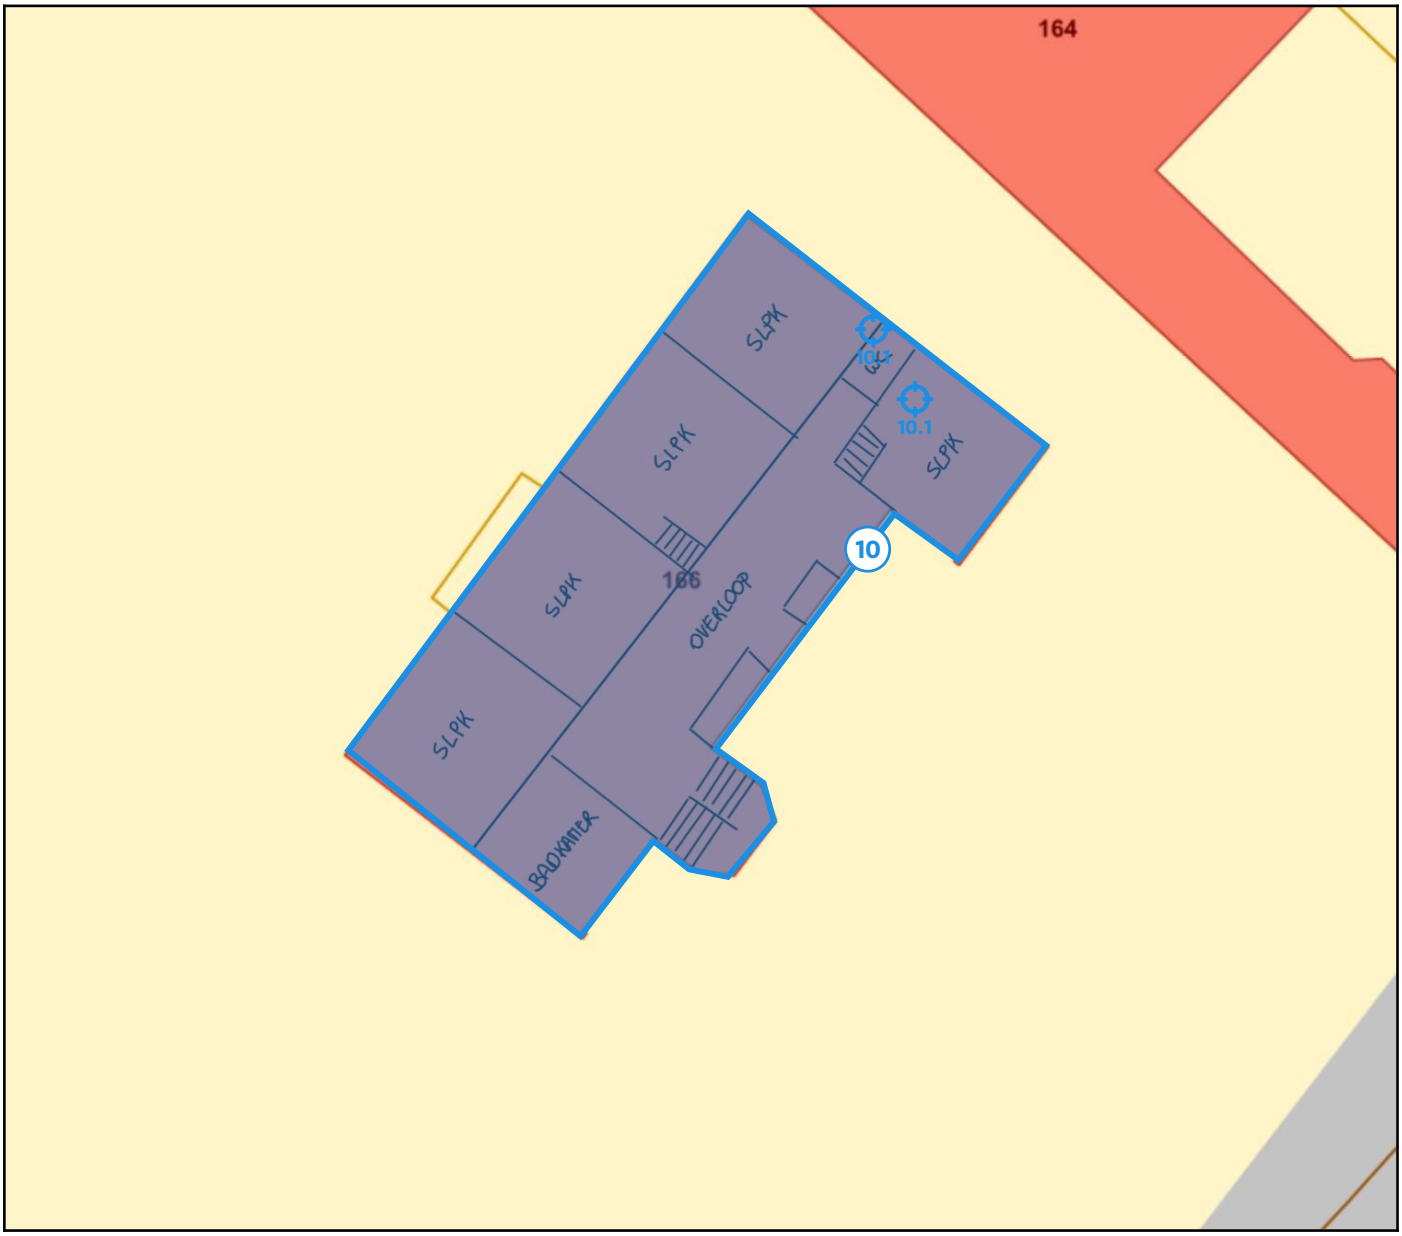
Plan 1.7: Schets verdiep +1

Beschrijving	Type	Actie
10. Pleister plafonds woning	Geen asbest	-
10.1 Code: 107	Mengmonster	-

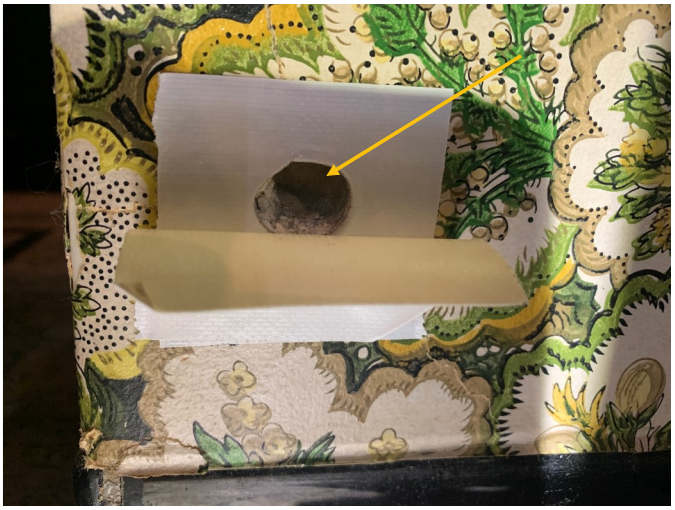
Fiche 5: Pleister muren woning

Geen asbest

#	Type	Referentie	Resultaat
5.1	Mengmonster	106	Geen asbest

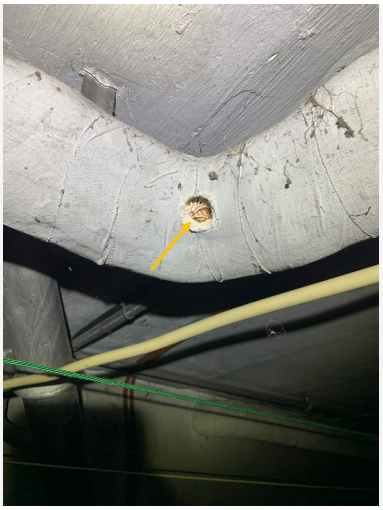
Fiche 7: Leidingisolatie in kelder

Geen asbest

#	Type	Referentie	Resultaat
7.1	Mengmonster	104B	Geen asbest
7.2	Mengmonster	104R1	Geen asbest
7.3	Mengmonster	104R2	Geen asbest

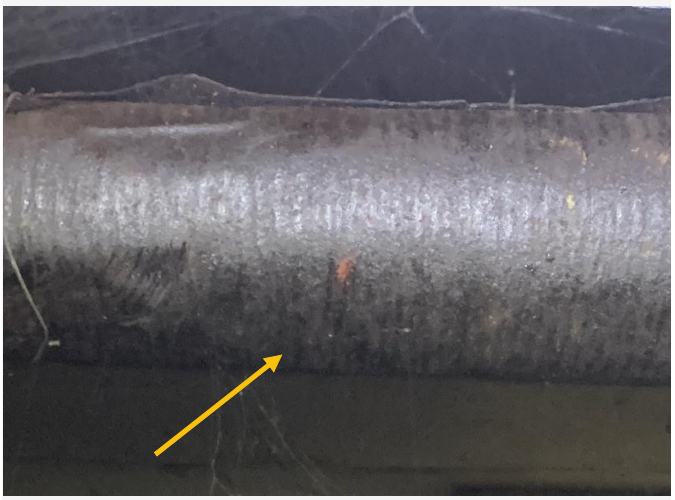
Fiche 8: Teerpapier leiding kruipkelder

Geen asbest

#	Type	Referentie	Resultaat
8.1	Puntmonster	102	Geen asbest

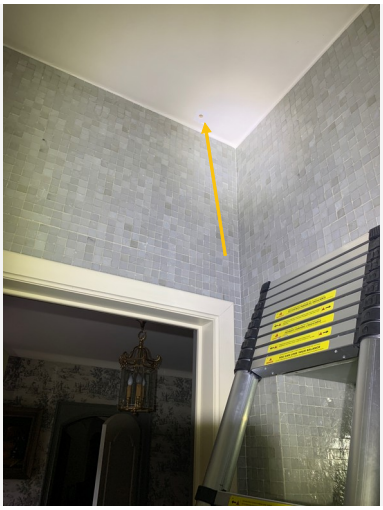
Fiche 10: Pleister plafonds woning

Geen asbest

#	Type	Referentie	Resultaat
10.1	Mengmonster	107	Geen asbest
