Asbestinventarisattest

Godfried Devreeselaan 5, 8500 Kortrijk

Attestnummer : **20240527-000467.000**
Uitgegeven op : **27.05.2024**
Geldig tot : **27.05.2034**

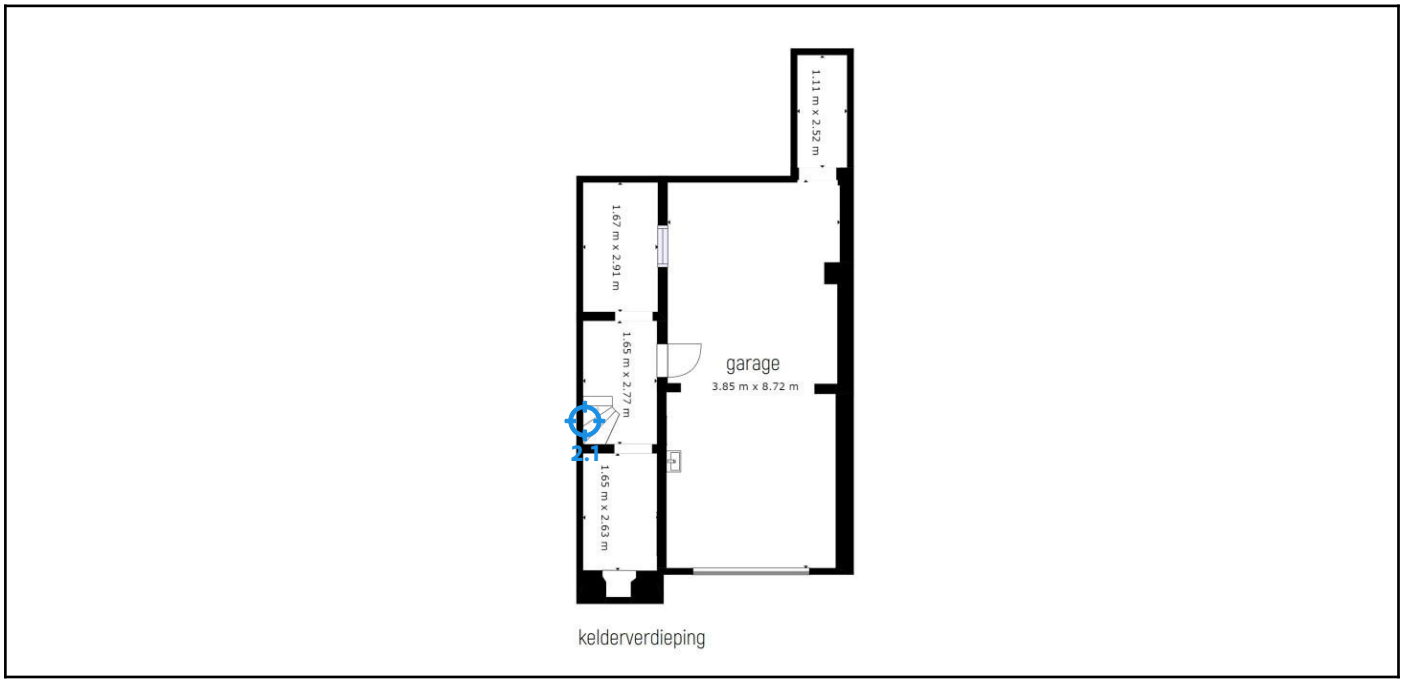
Plan 1.1: Kelder

Beschrijving	Type	Actie
2. Pleister wanden	Geen asbest	-
2.1 Code: Staal 1	Mengmonster	-

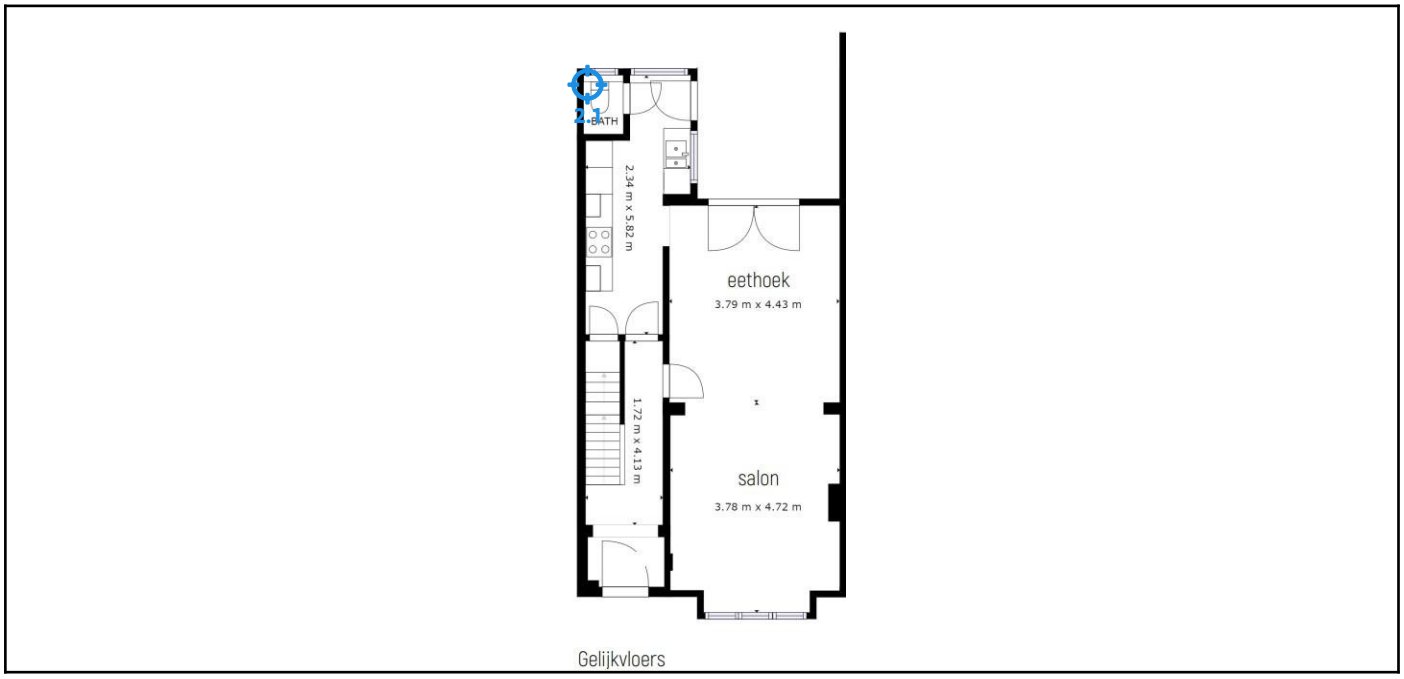
Plan 1.2: Gelijkvloers

Beschrijving	Type	Actie
2. Pleister wanden	Geen asbest	-
2.1 Code: Staal 1	Mengmonster	-

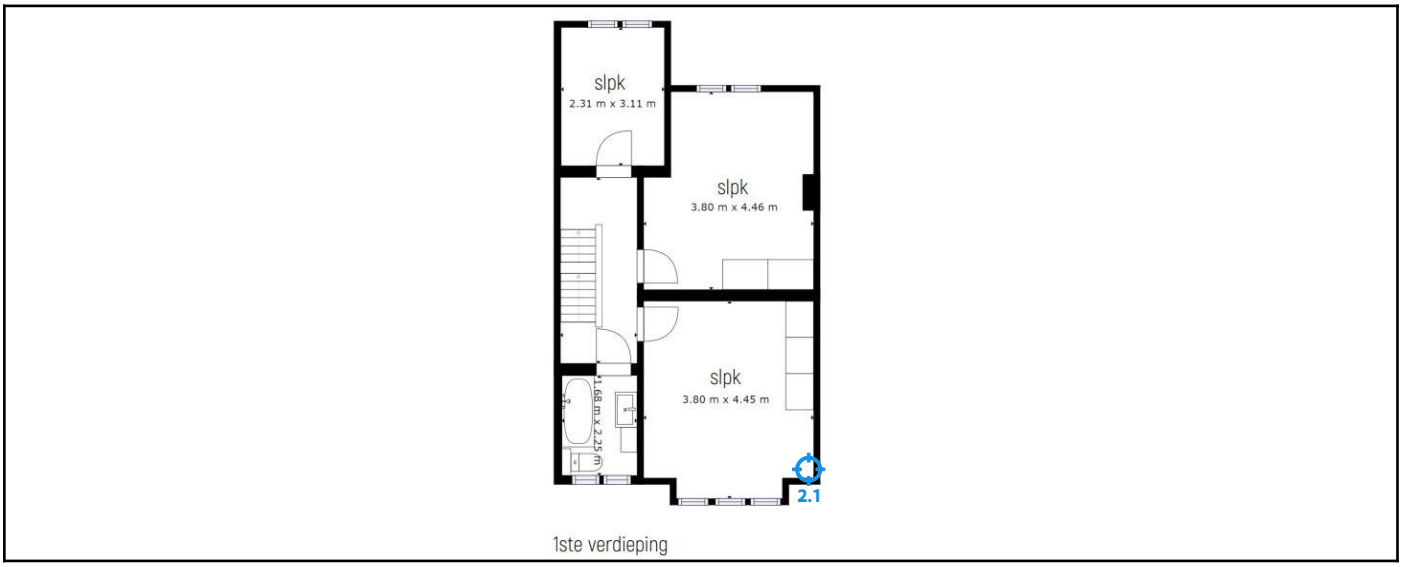
Plan 1.3: Eerste verdieping

Beschrijving	Type	Actie
2. Pleister wanden	Geen asbest	-
2.1 Code: Staal 1	Mengmonster	-

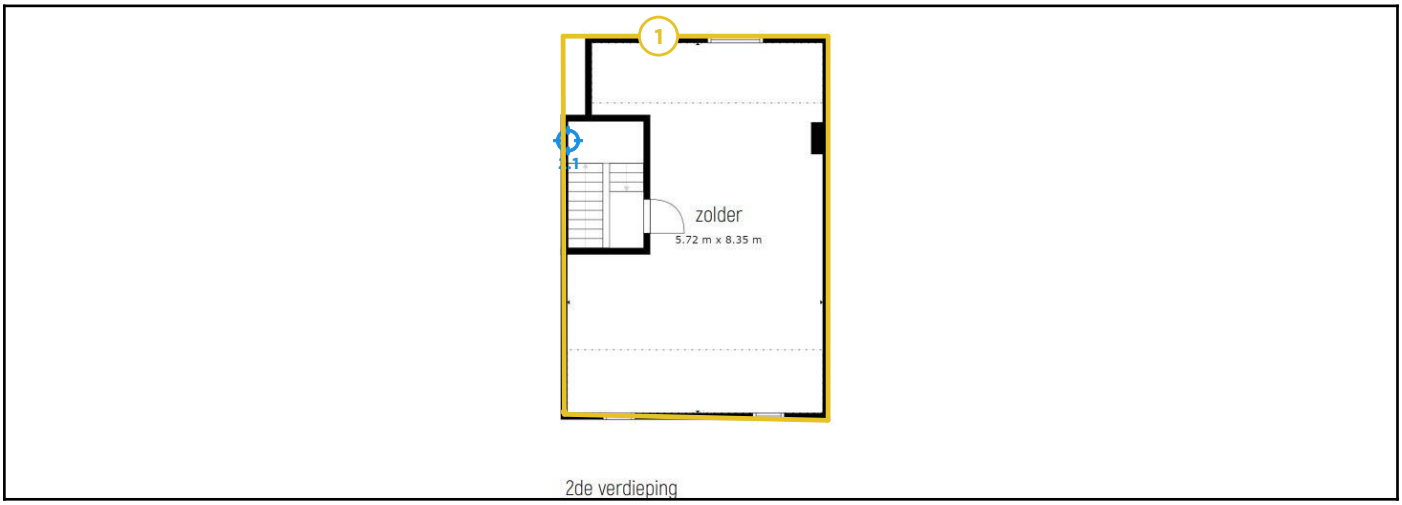
Plan 1.4: Zolder

Beschrijving	Type	Actie
1. Onderdakplaten menuserite	Asbestmateriaal	Zorgvuldig beheren
2. Pleister wanden	Geen asbest	-
2.1 Code: Staal 1	Mengmonster	-
