Asbestinventarisattest

Elslopark 29, 9940 Evergem

Attestnummer : **20230828-000156.000**
Uitgegeven op : **28.08.2023**
Geldig tot : **28.08.2033**

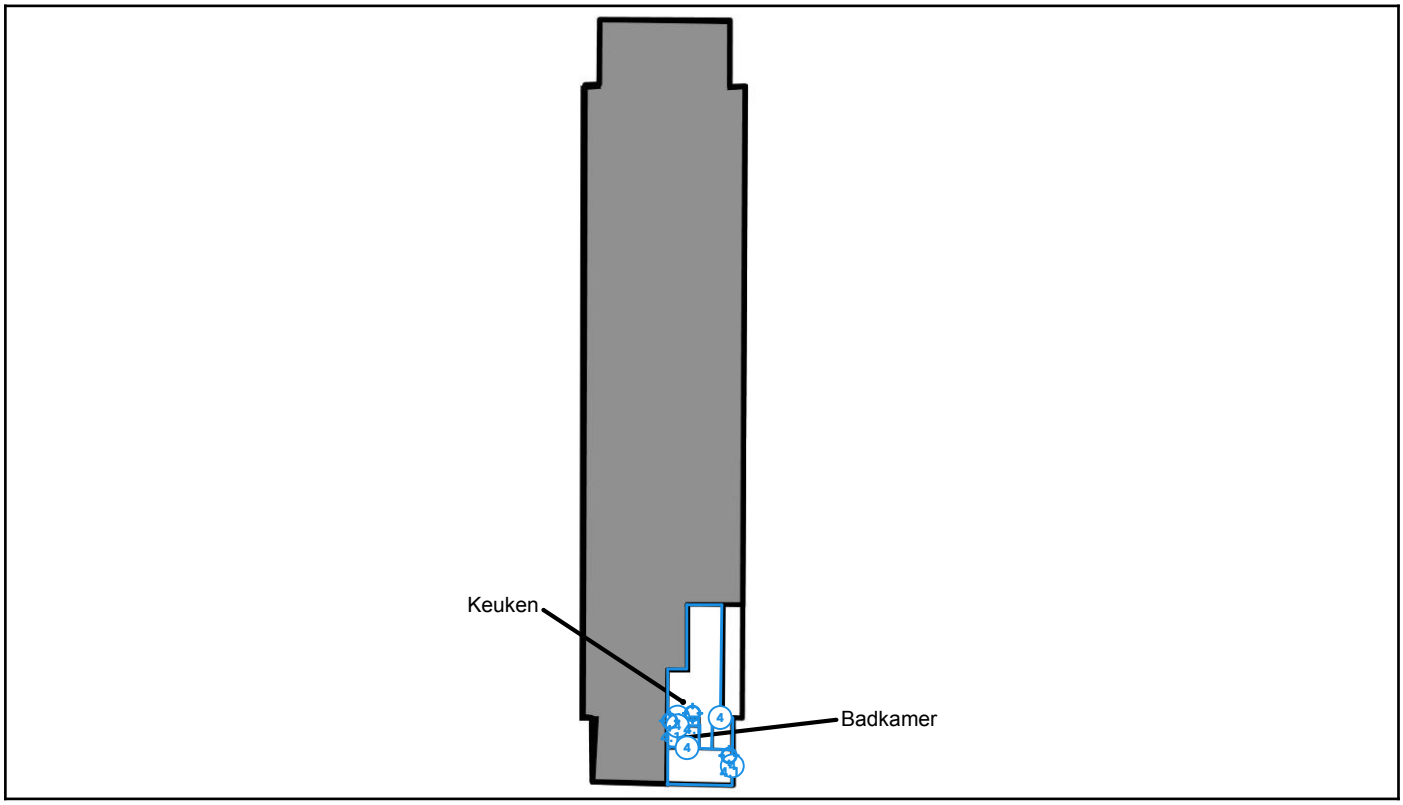
Plan 1.1: Appartement 29

Beschrijving	Type	Actie
4. Pleisterwerk muur	Geen asbest	-
4.1 Code: 1	Mengmonster	-

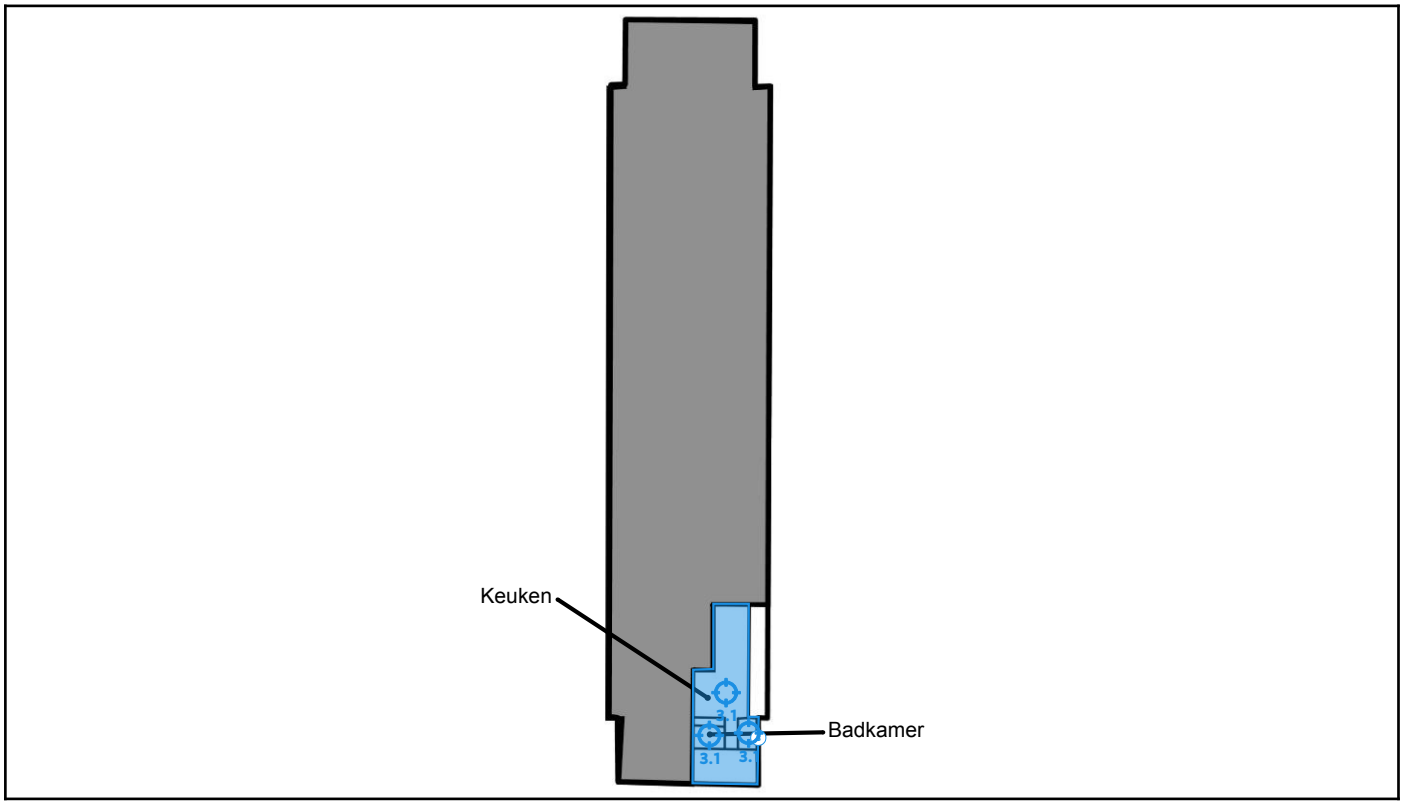
Plan 1.2: Appartement 29

Beschrijving	Type	Actie
3. pleisterwerk plafond	Geen asbest	-
3.1 Code: 2	Mengmonster	-

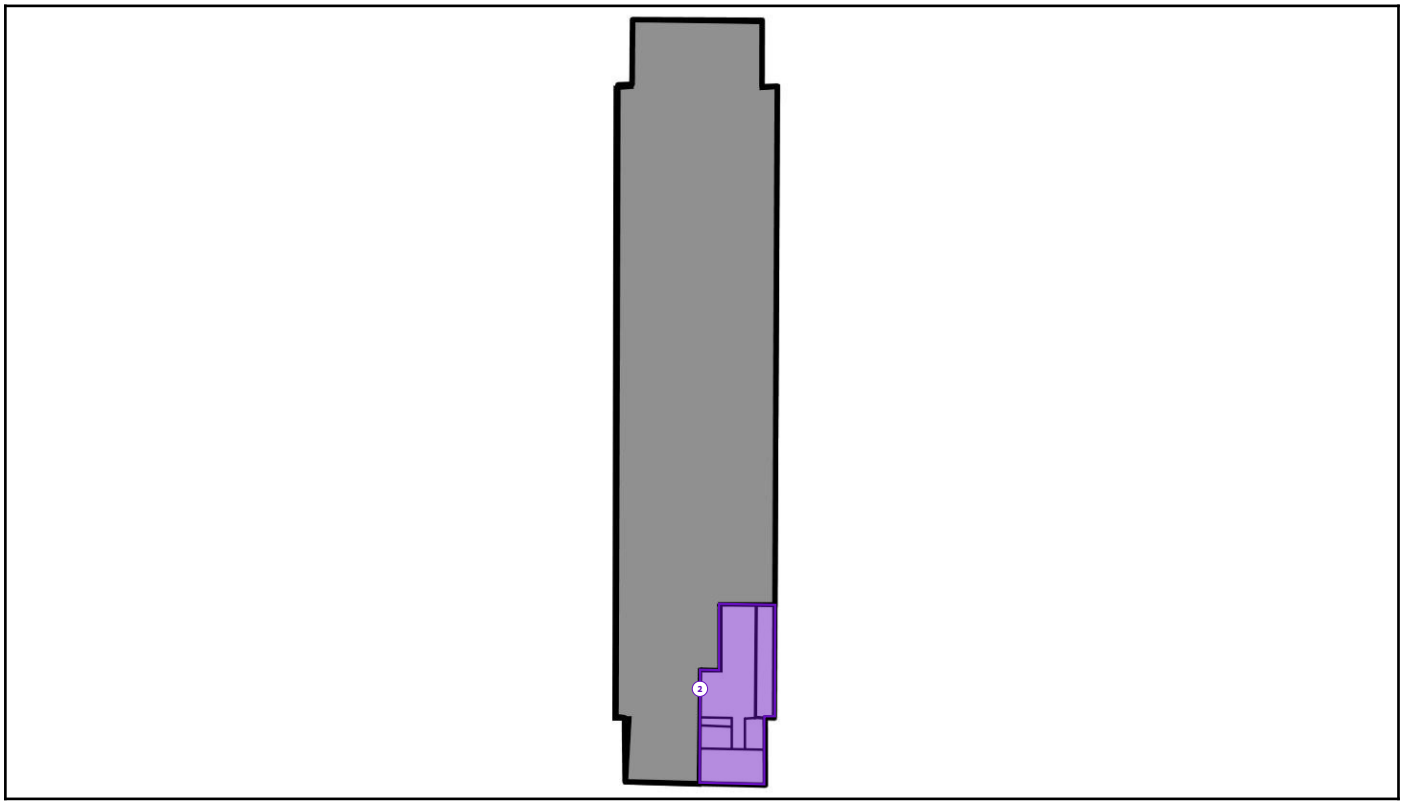
Plan 1.3: Appartement 29

Beschrijving	Type	Actie
2. Geen verdachte afwerking waargenomen	Advies	-

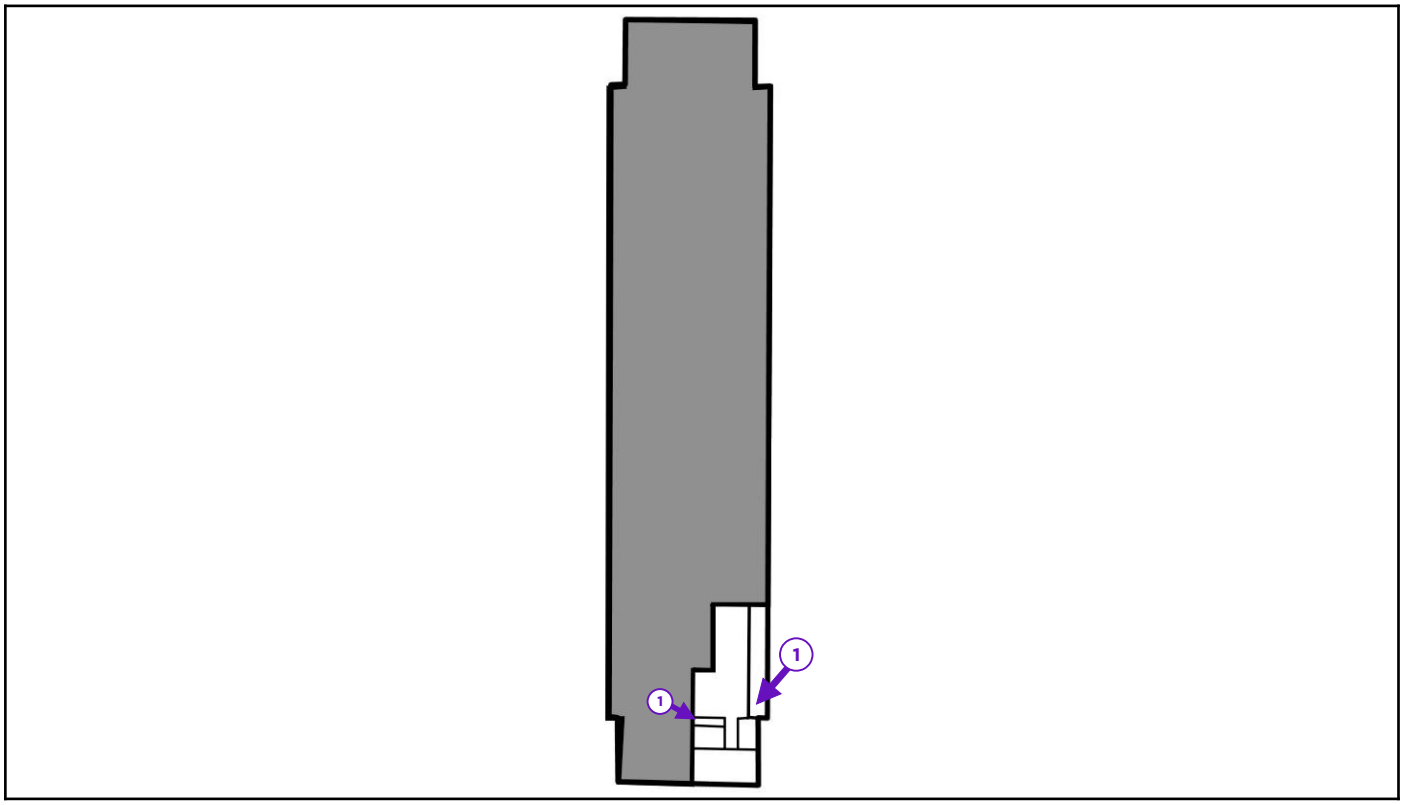
Plan 1.4: Appartement 29

Beschrijving	Type	Actie
1. Geen verdachte doorvoeren waargenomen	Advies	-

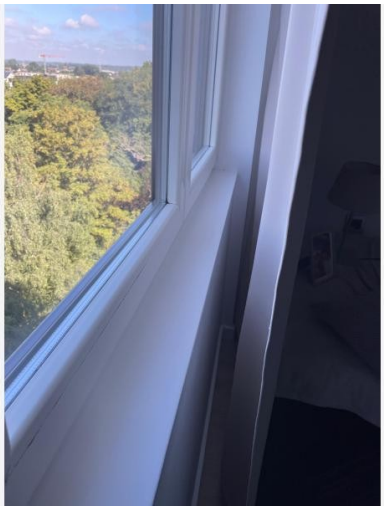
Fiche 2: Geen verdachte afwerking waargenomen

Er werd geen verdachte afwerking waargenomen tijdens de inspectie. Vensterbanken, dorpels, etc. zijn vervaardigd uit natuursteen, hout of andere niet verdachte materialen.

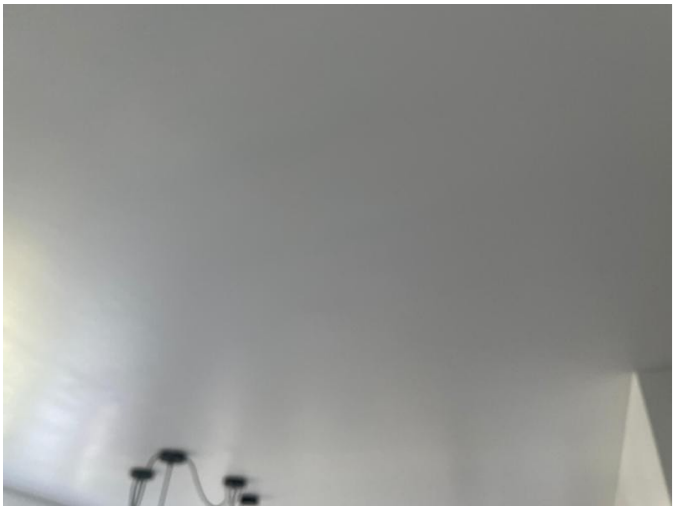
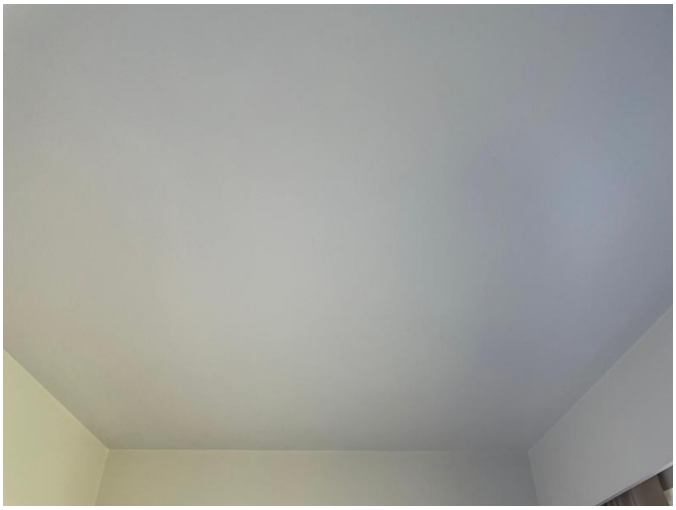
Fiche 3: pleisterwerk plafond

Geen asbest

#	Type	Referentie	Resultaat
3.1	Mengmonster	2	Geen asbest

Beschrijving	pleisterwerk plafond
Omgeving	Binnen
Primaire drager	Plafond
Bindmiddel van materiaal	Gips - kalk

Gebondenheid op basis van bindmiddel	Niet-hechtgebonden
Hoeveelheid (oppervlakte - dikte - aantal)	• 65,00 m^2 - 1,00 cm - 1 stuk
Totaal volume	0,65 m^3
Identificatiemethode	Vaststelling met monstername
Destructieve handeling voor identificatie	Nee

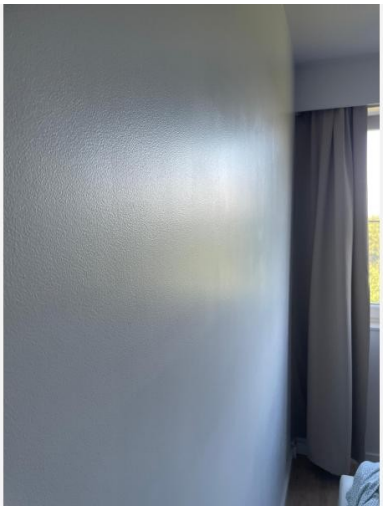
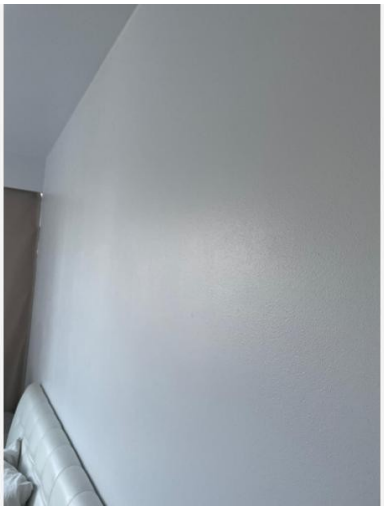
Fiche 4: Pleisterwerk muur

Geen asbest

#	Type	Referentie	Resultaat
4.1	Mengmonster	1	Geen asbest

Beschrijving	Pleisterwerk muur
Omgeving	Binnen
Primaire drager	Binnenwand
Bindmiddel van materiaal	Gips - kalk

Gebondenheid op basis van bindmiddel	Niet-hechtgebonden
Hoeveelheid (oppervlakte - dikte - aantal)	• 90,00 m^2 - 1,00 cm - 1 stuk
Totaal volume	0,90 m^3
Identificatiemethode	Vaststelling met monstername
Destructieve handeling voor identificatie	Nee
