Asbestinventarisattest

Brunaustraat 19, 9040 Gent

Attestnummer : **20231215-000254.000**
Uitgegeven op : **15.12.2023**
Geldig tot : **15.12.2033**

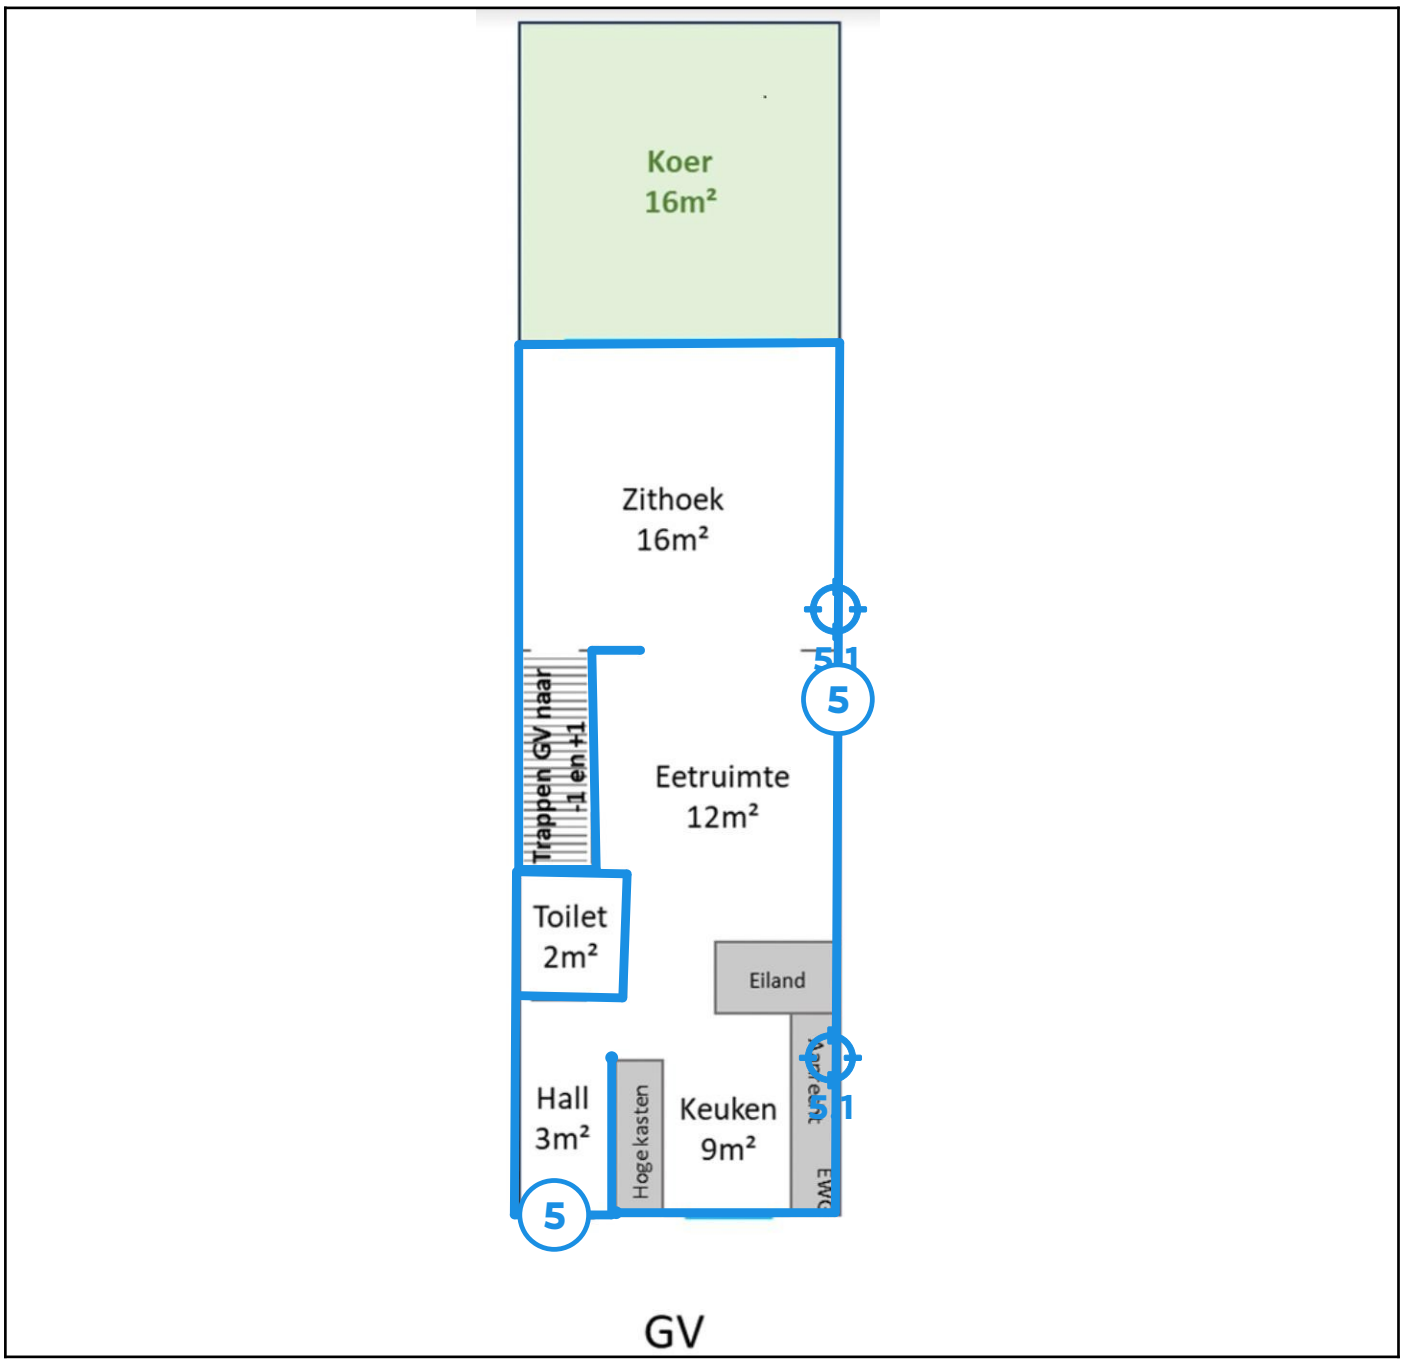
Plan 1.1: Gelijkvloers

Beschrijving	Type	Actie
5. Pleisterwerk muur	Geen asbest	-
5.1 Code: MM01	Mengmonster	-

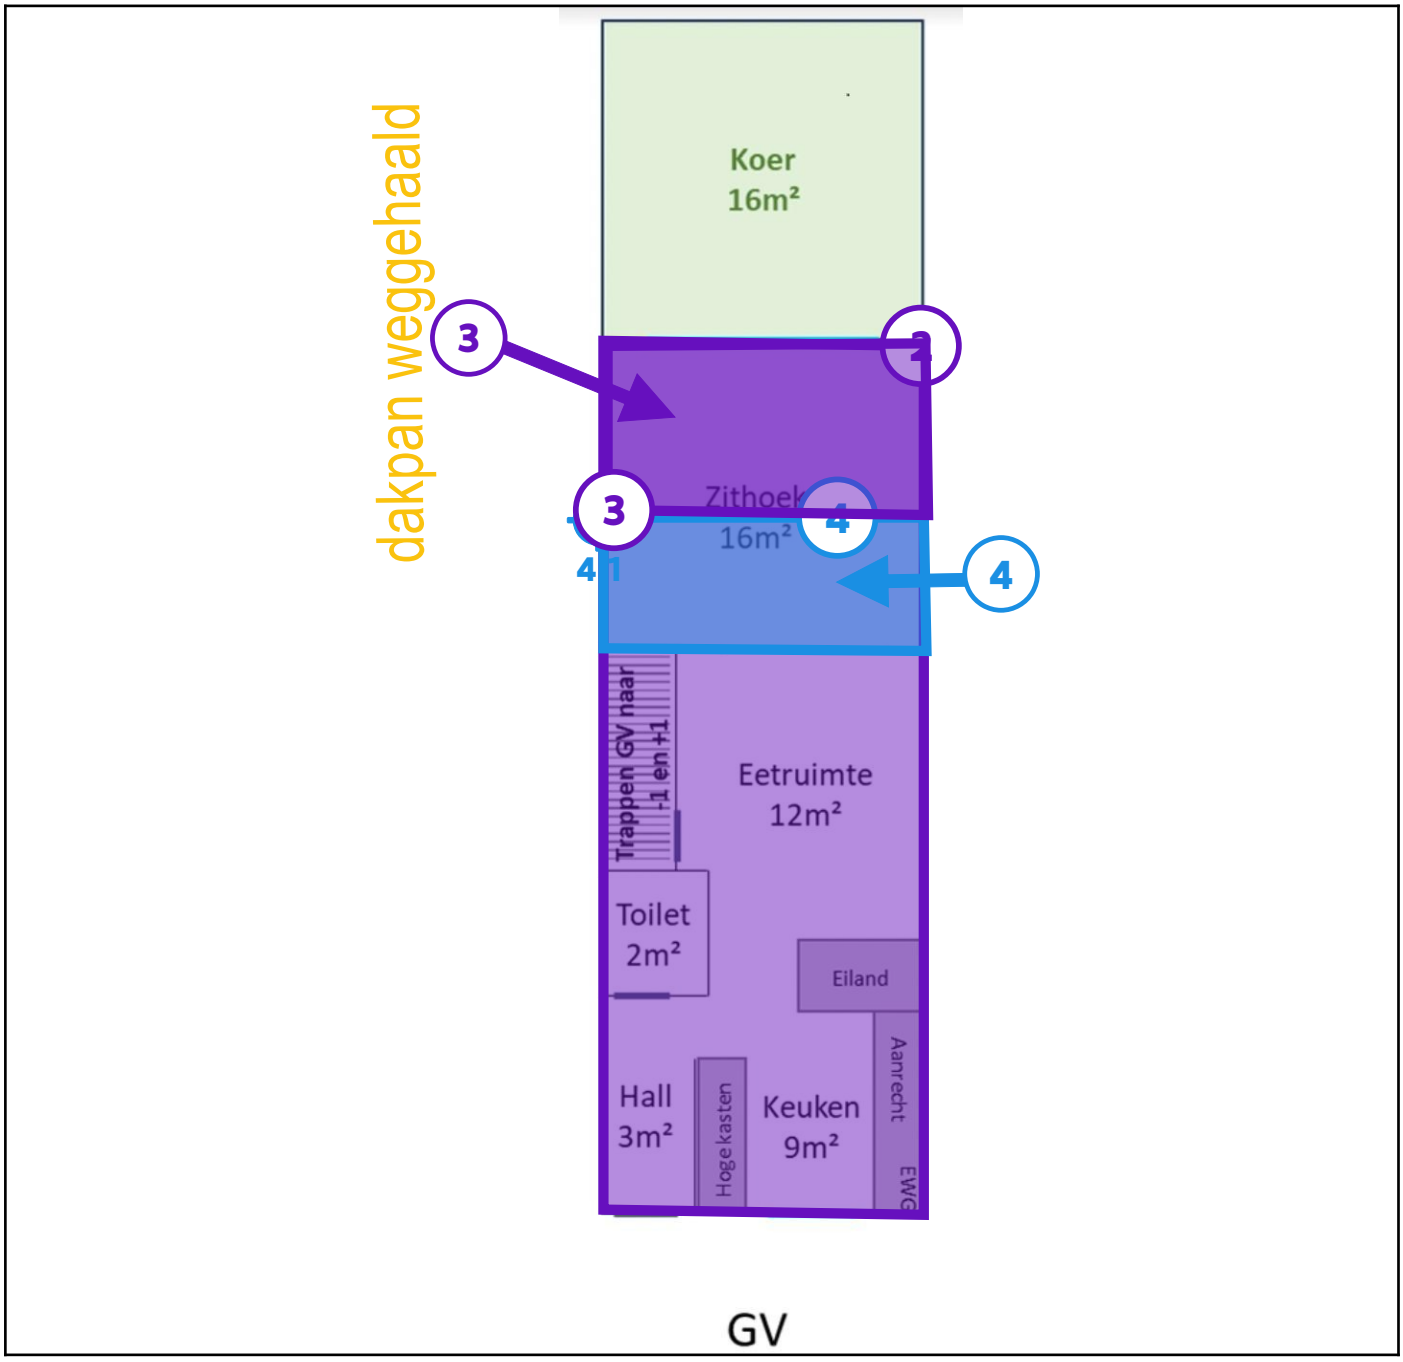
Plan 1.2: Gelijkvloers verlaagd plafond/dak

Beschrijving	Type	Actie
2. Houten verlaagd plafond	Advies	-
3. Geen asbesthoudend onderdak (dak boven living)	Advies	-
4. Roofing plat dak	Geen asbest	-

4.1 Code: MMO2	Puntmonster	-

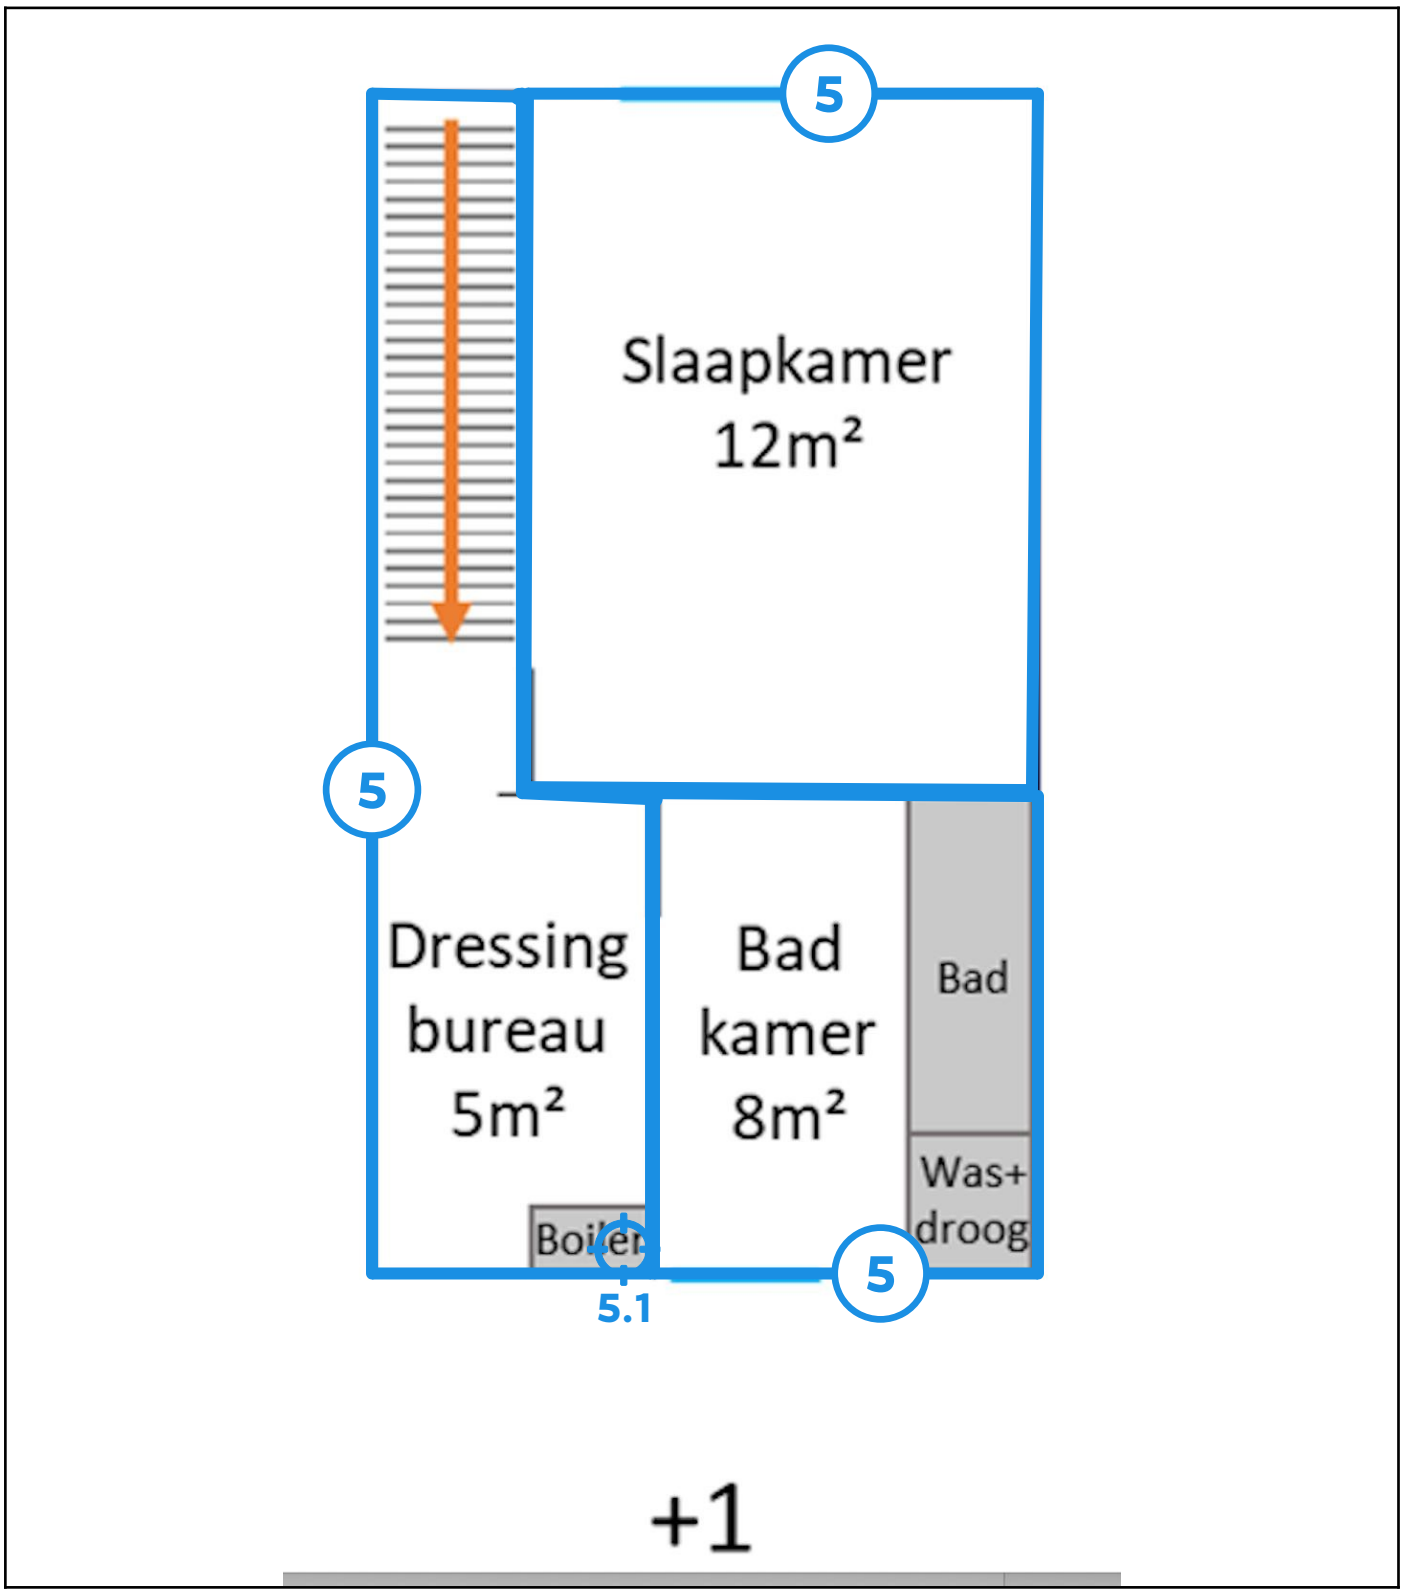
Plan 1.3: Eerste verdieping

5. Pleisterwerk muur	Geen asbest	-
5.1 Code: MM01	Mengmonster	-

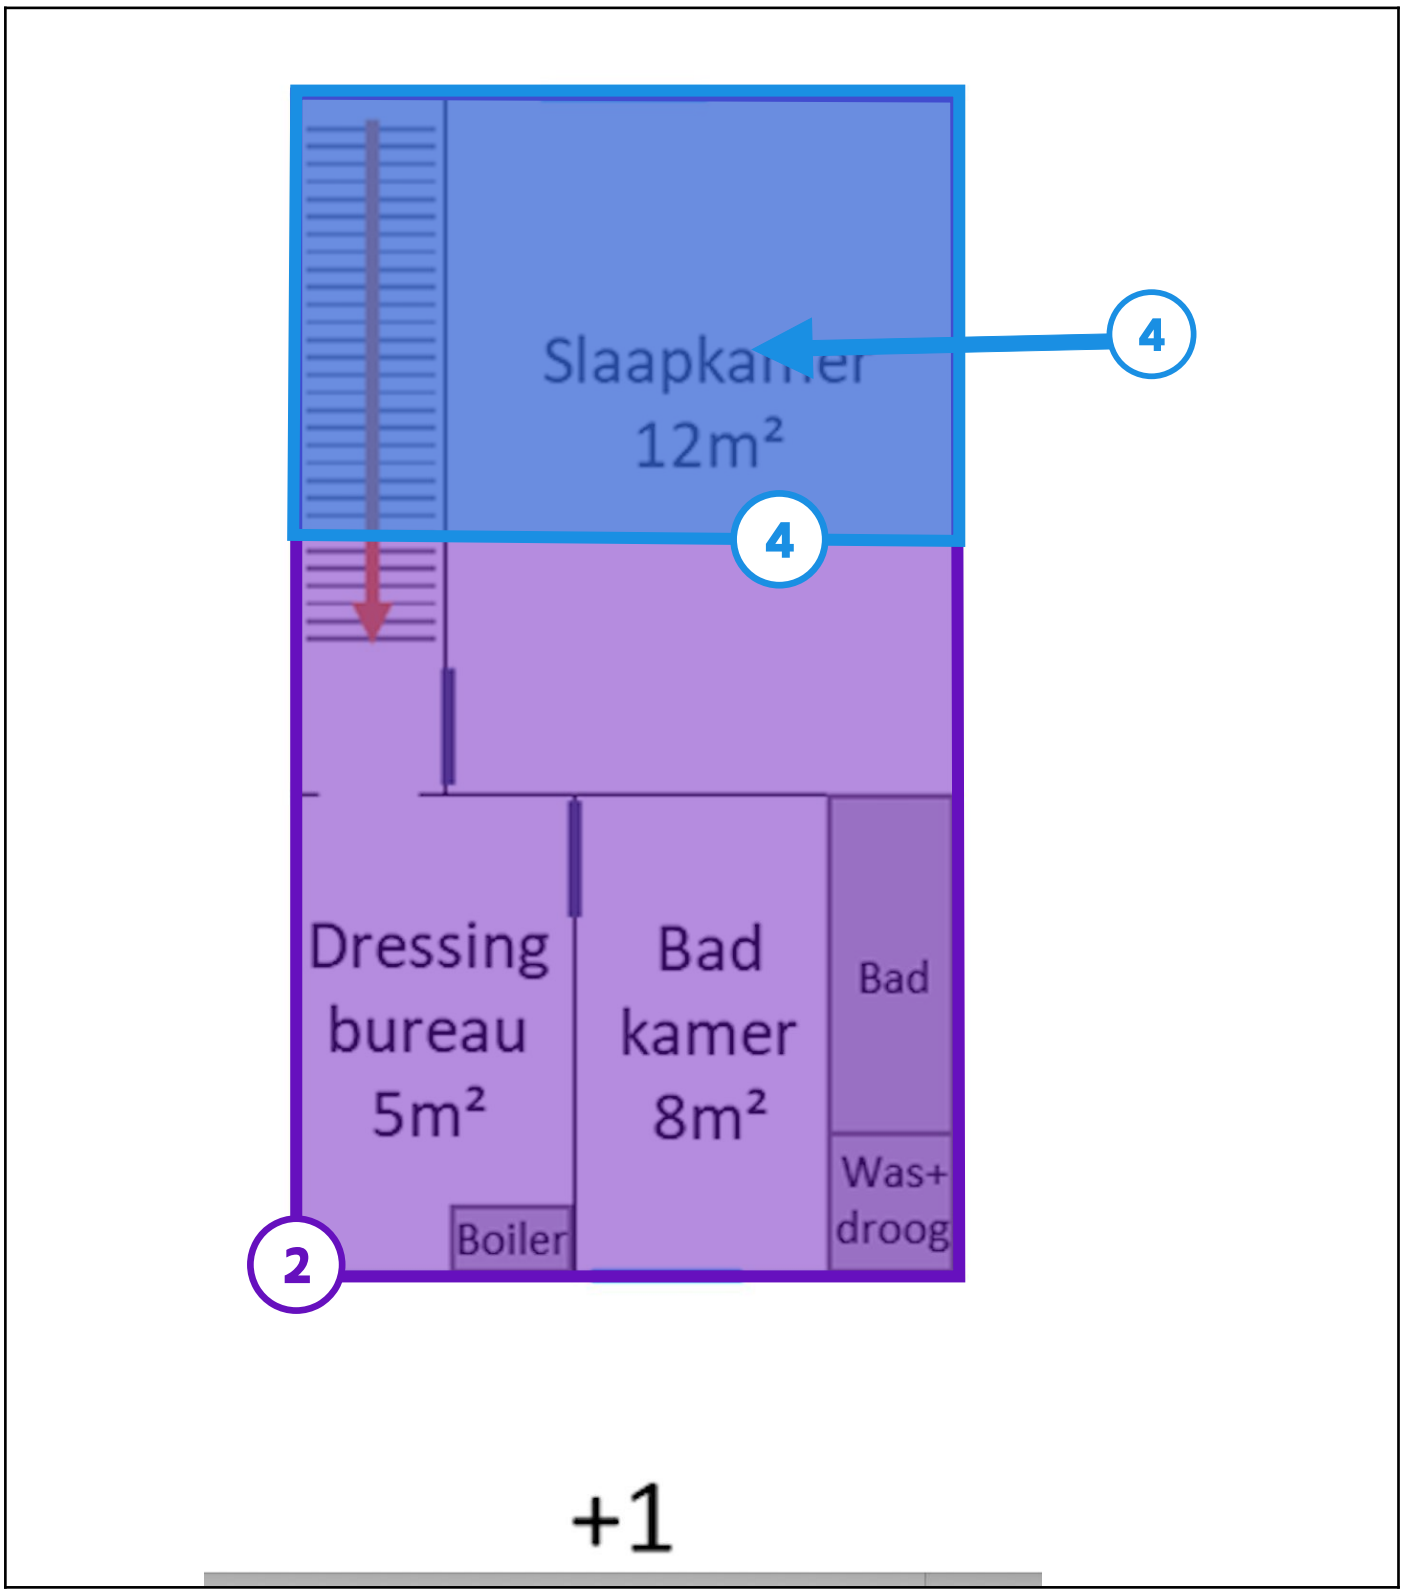
Plan 1.4: Eerste verdieping verlaagd plafond/dak

2. Houten verlaagd plafond	Advies	-
4. Roofing plat dak	Geen asbest	-

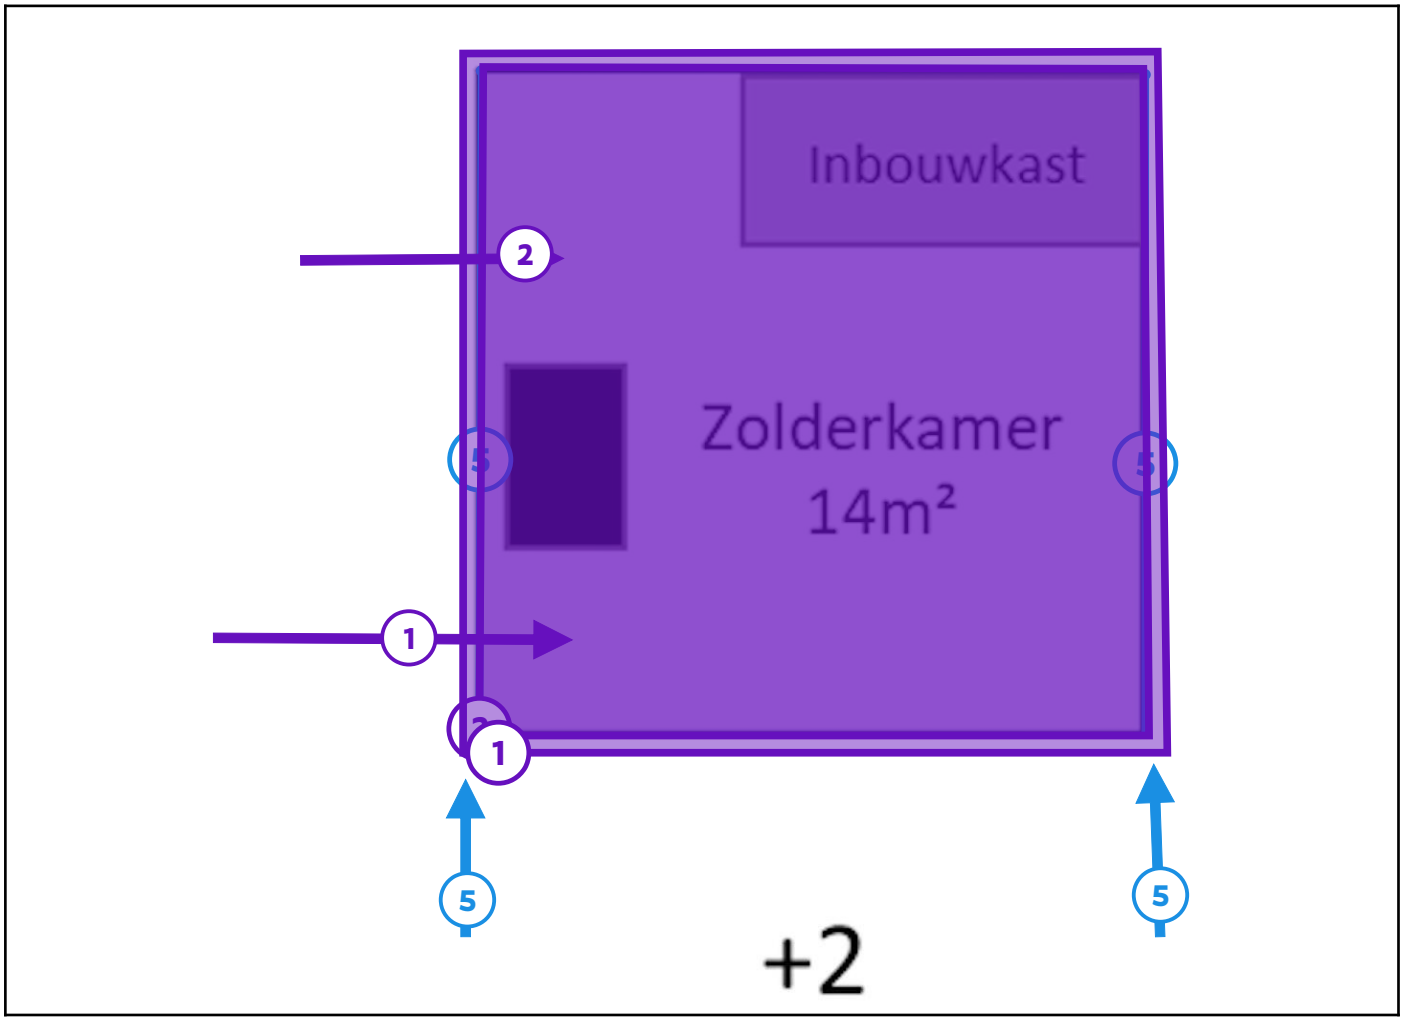
Plan 1.5: Zolder

Beschrijving	Type	Actie
1. Onderdak zolder niet zichtbaar	Beperking	-
2. Houten verlaagd plafond	Advies	-
5. Pleisterwerk muur	Geen asbest	-

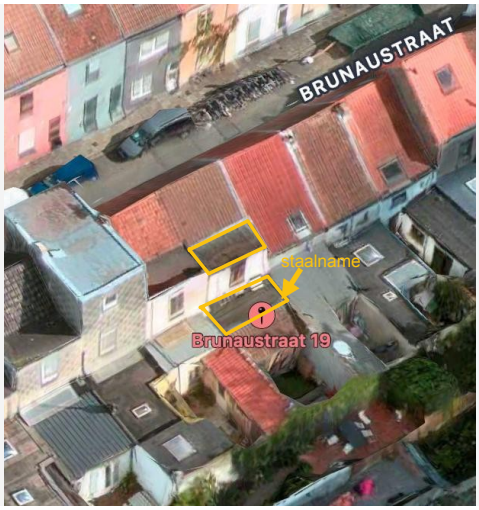
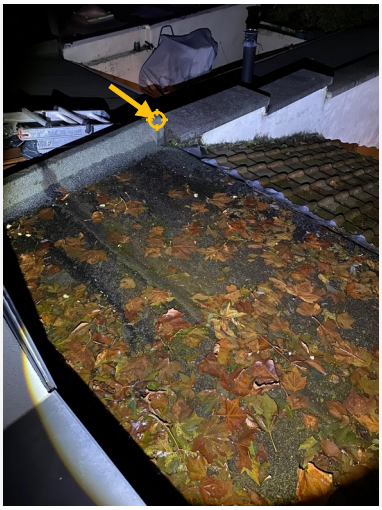
Fiche 4: Roofing plat dak

Geen asbest

#	Type	Referentie	Resultaat
4.1	Puntmonster	MMO2	Geen asbest

Bindmiddel van materiaal	Bitumen (roofing, teer, asfalt)
Gebondenheid op basis van bindmiddel	Hecht
Hoeveelheid (oppervlakte - aantal)	• 18,00 m² - 1 stuk
Totale oppervlakte	18,00 m²
Identificatiemethode	Vaststelling met monstername
Destructieve handeling voor identificatie	Nee
Opmerking	Mogelijks onderliggende lagen roofing dat bloot komen te liggen tijdens een verbouwing kunnen asbest bevatten. Neem daarom steeds extra stalen als u werken wil doen aan dit platte dak.
