Asbestinventarisattest

Leegstraat 197, 9060 Zelzate

Attestnummer : **20230614-000159.000**
Uitgegeven op : **14.06.2023**
Geldig tot : **14.06.2033**

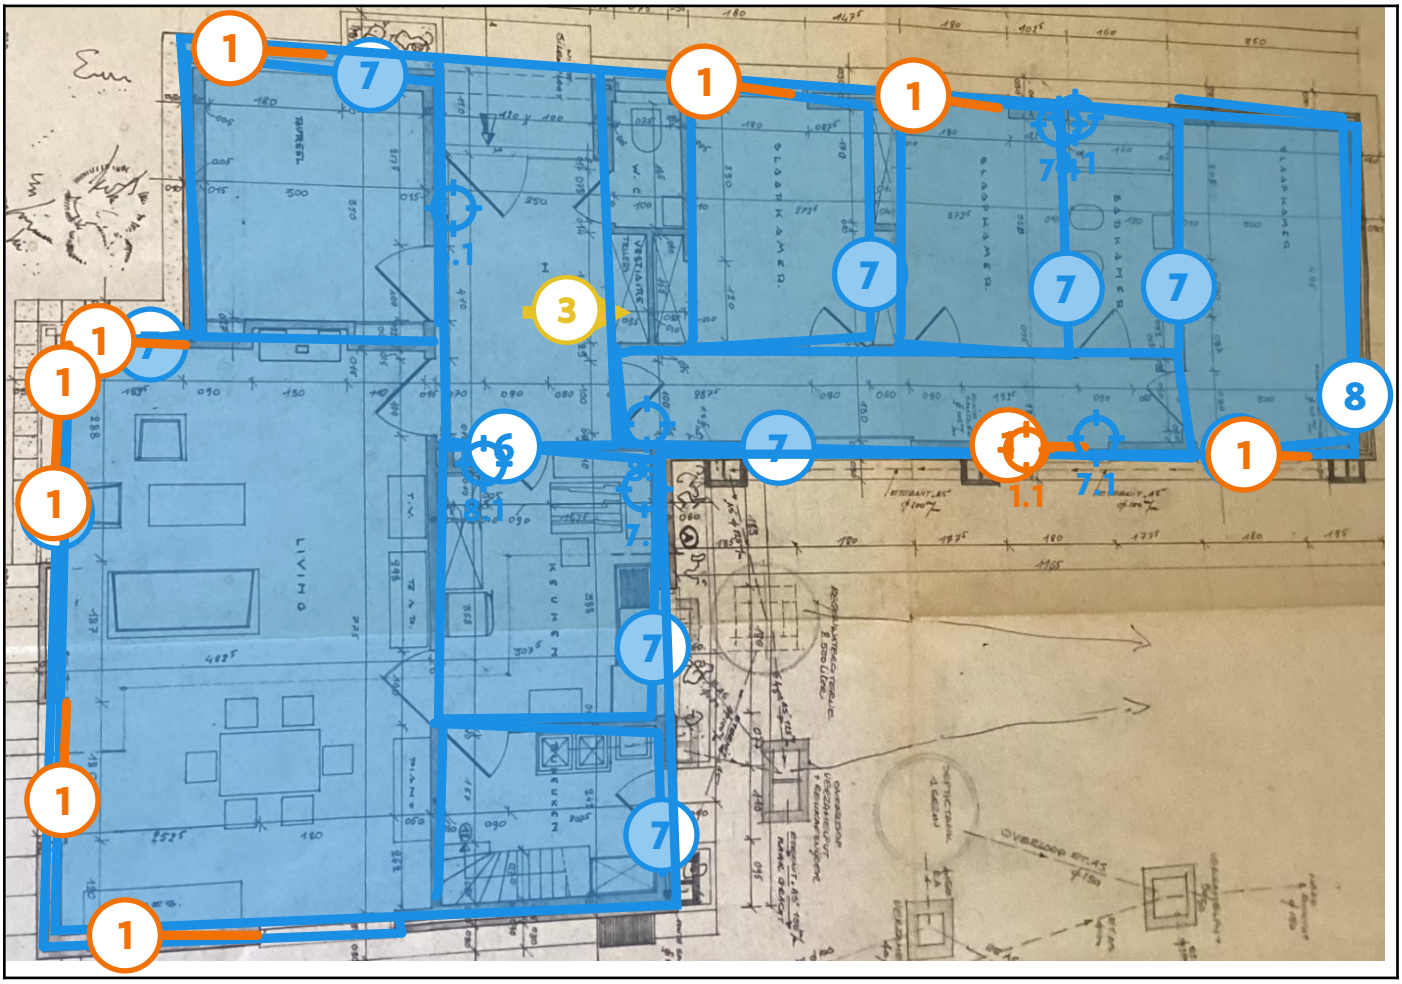
Plan 1.1: Grondplan

Beschrijving	Type	Actie
1. Cement platen	Asbestmateriaal	Verwijderen
1.1 Code: 25135/05	Puntmonster	-
3. Elektrische instalaties	Asbestmateriaal	Zorgvuldig beheren
6. Plinten muren	Geen asbest	-
6.1 Code: 25135/04	Puntmonster	-
7. Pleisterwerk muren	Geen asbest	-
7.1 Code: 25135/01	Mengmonster	-

8. Pleisterwerk plafonds	Geen asbest	-
8.1 Code: 25135/02	Mengmonster	-

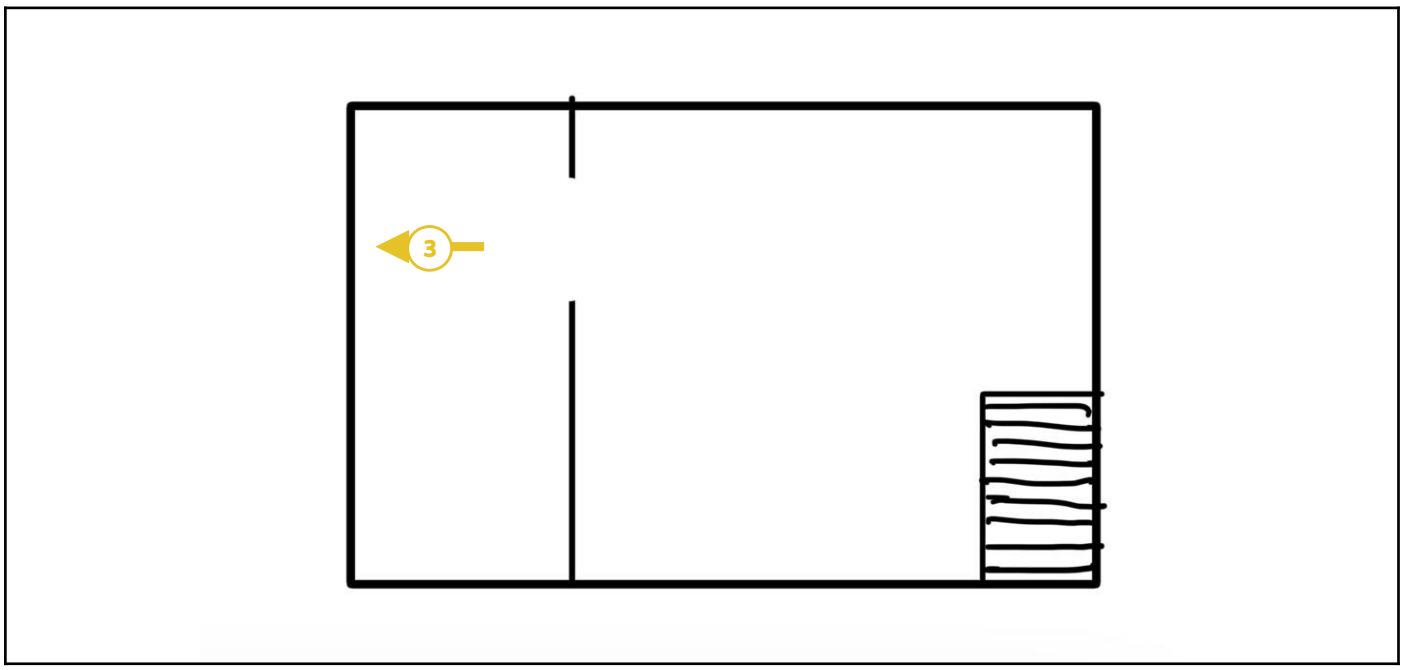
Plan 1.2: Kelder

Beschrijving	Type	Actie
3. Elektrische instalaties	Asbestmateriaal	Zorgvuldig beheren

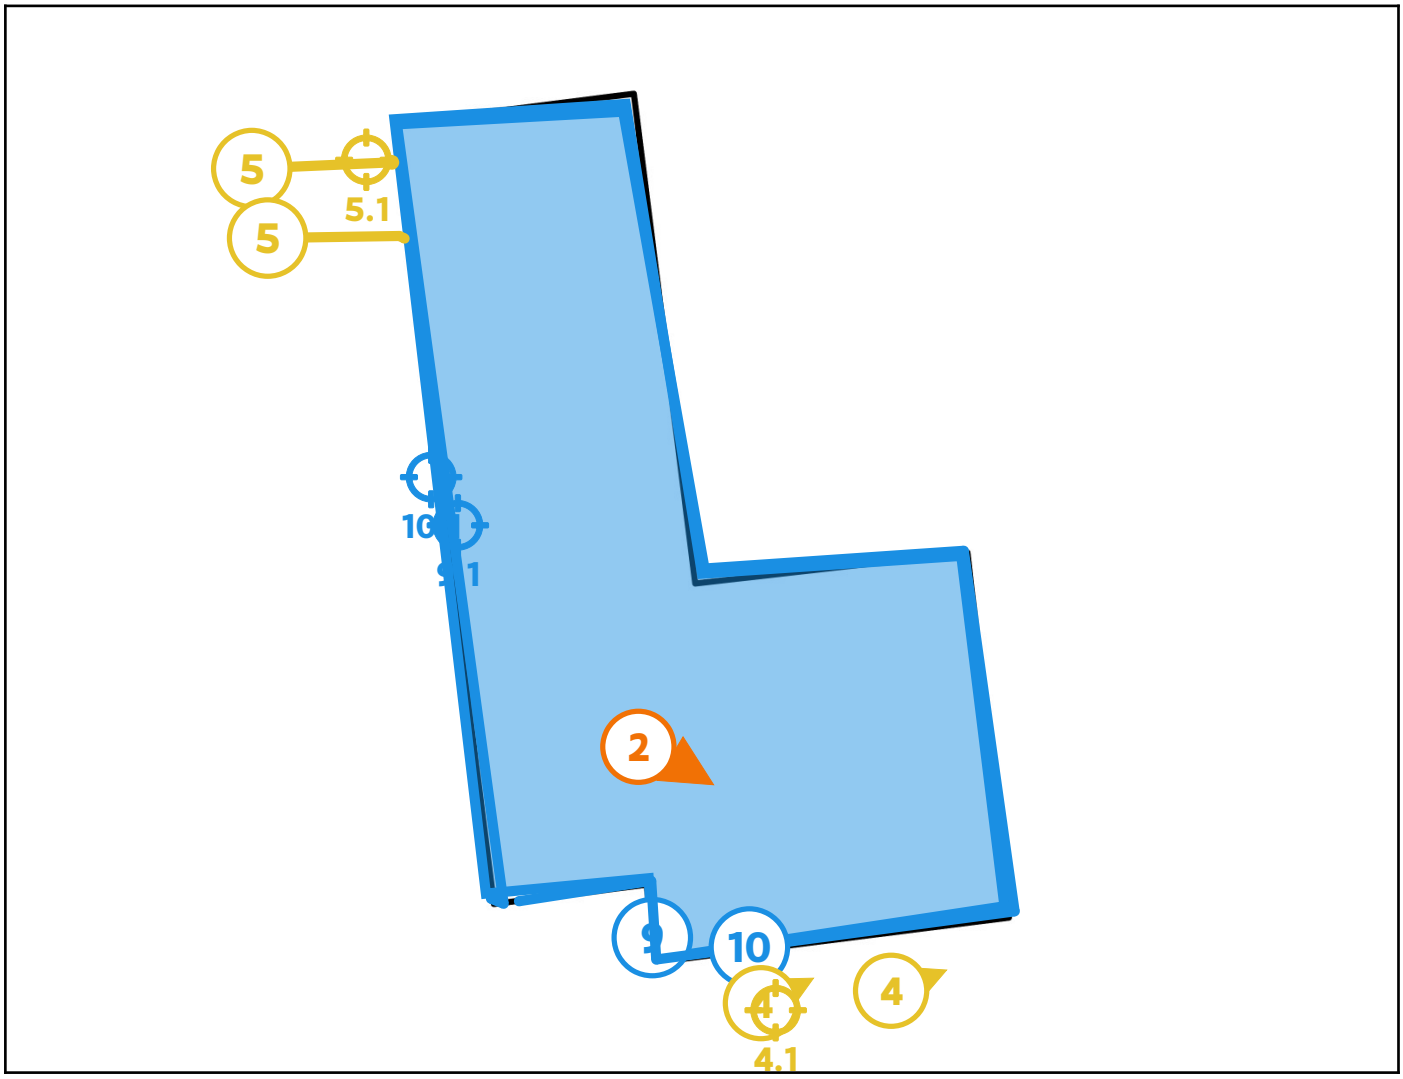
Plan 1.3: Hoofdgebouw plan

Beschrijving	Type	Actie
2. Rookgaskanaal	Asbestmateriaal	Verwijderen
4. Bloembakken	Asbestmateriaal	Zorgvuldig beheren
4.1 Code: 25135/08	Puntmonster	-
5. Afboording	Asbestmateriaal	Zorgvuldig beheren
5.1 Code: 25135/07	Puntmonster	-
9. Plat dak	Geen asbest	-

9.1 Code: 25135/03	Puntmonster	-
10. Gevelbekleding	Geen asbest	-
10.1 Code: 25135/06	Puntmonster	-

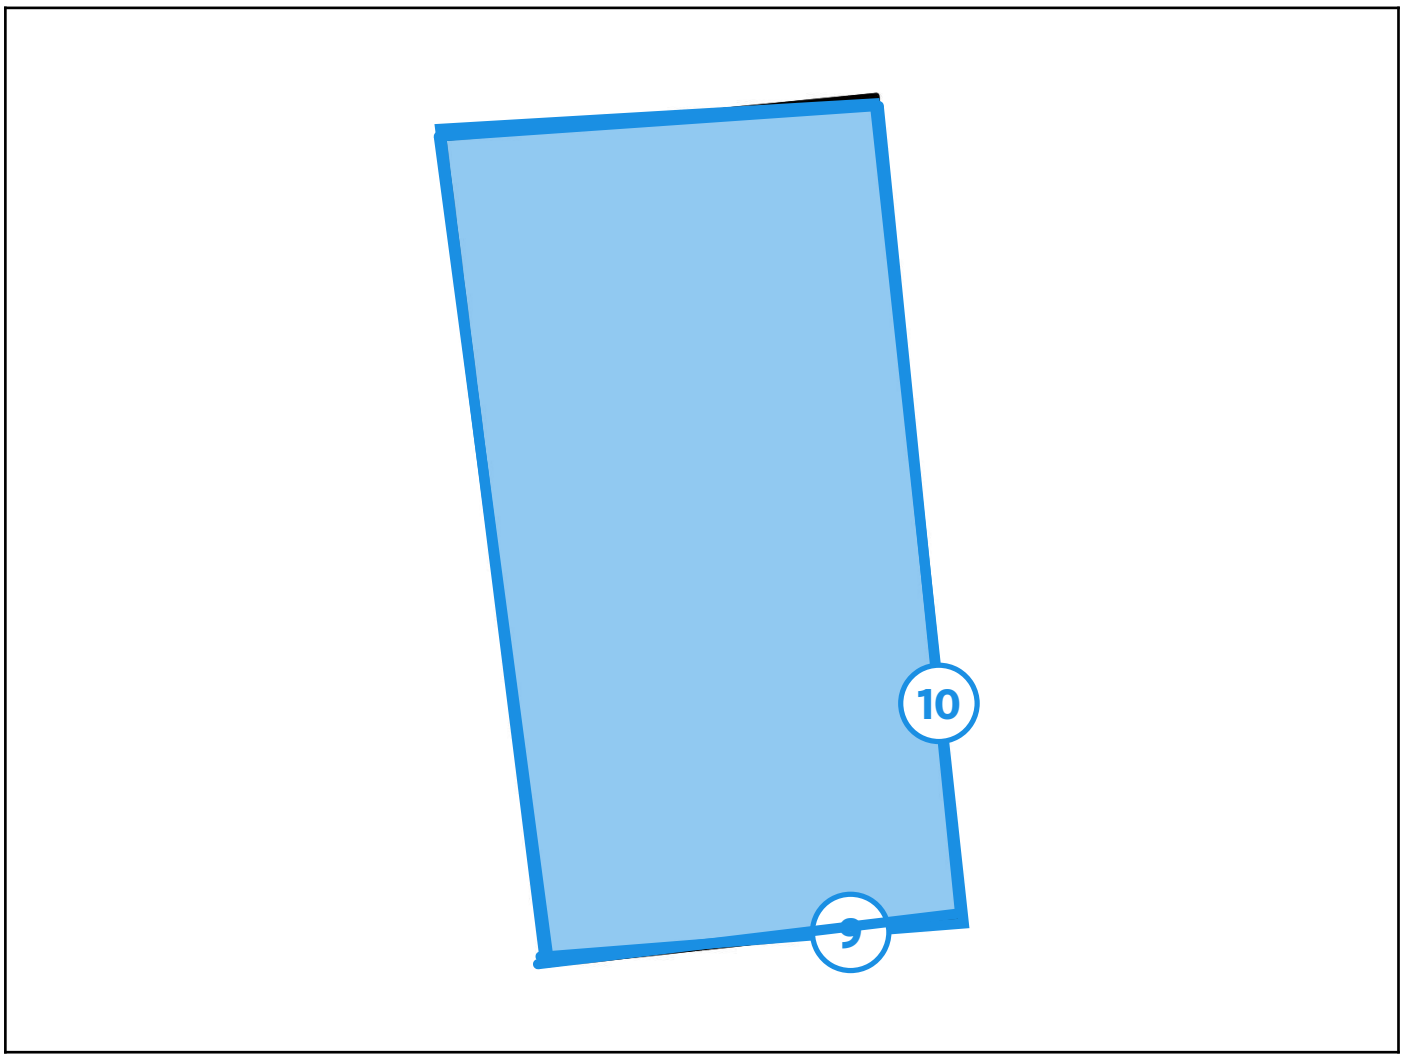
Plan 2.1: Garage

Beschrijving	Type	Actie
9. Plat dak	Geen asbest	-
10. Gevelbekleding	Geen asbest	-

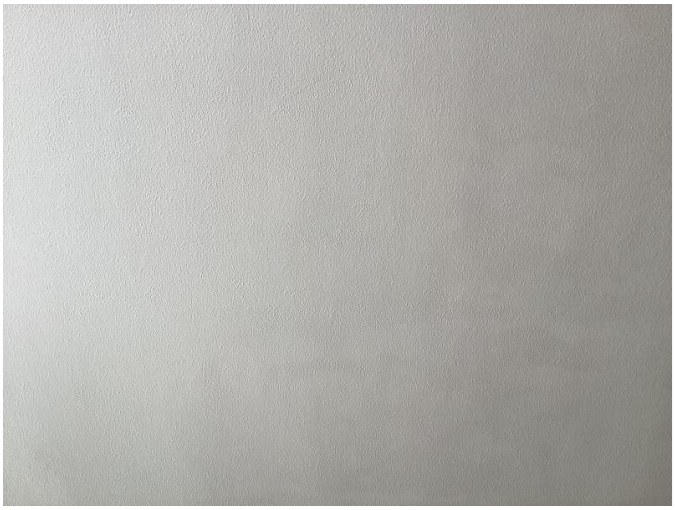
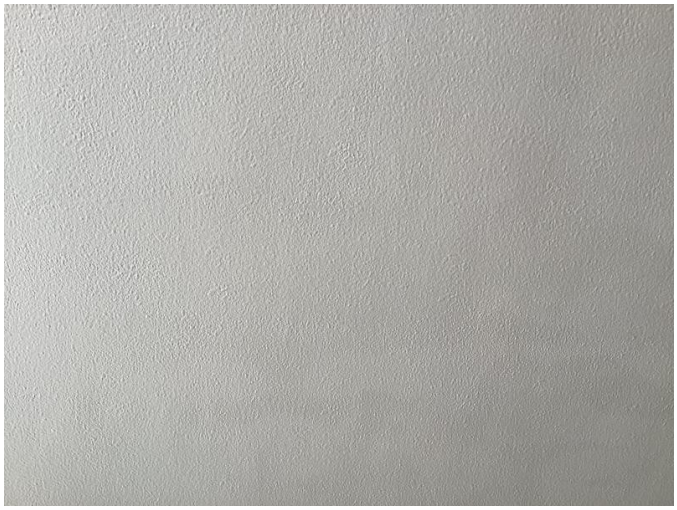
Fiche 8: Pleisterwerk plafonds

Geen asbest

#	Type	Referentie	Resultaat
8.1	Mengmonster	25135/02	Geen asbest

Beschrijving	Pleisterwerk plafonds
Omgeving	Binnen
Primaire drager	Plafond
Bindmiddel van materiaal	Gips - kalk
