## Případová studie

# Účinnost letecké termovizní kontroly & Odhalení poruch hydroizolační vrstvy plochých střech

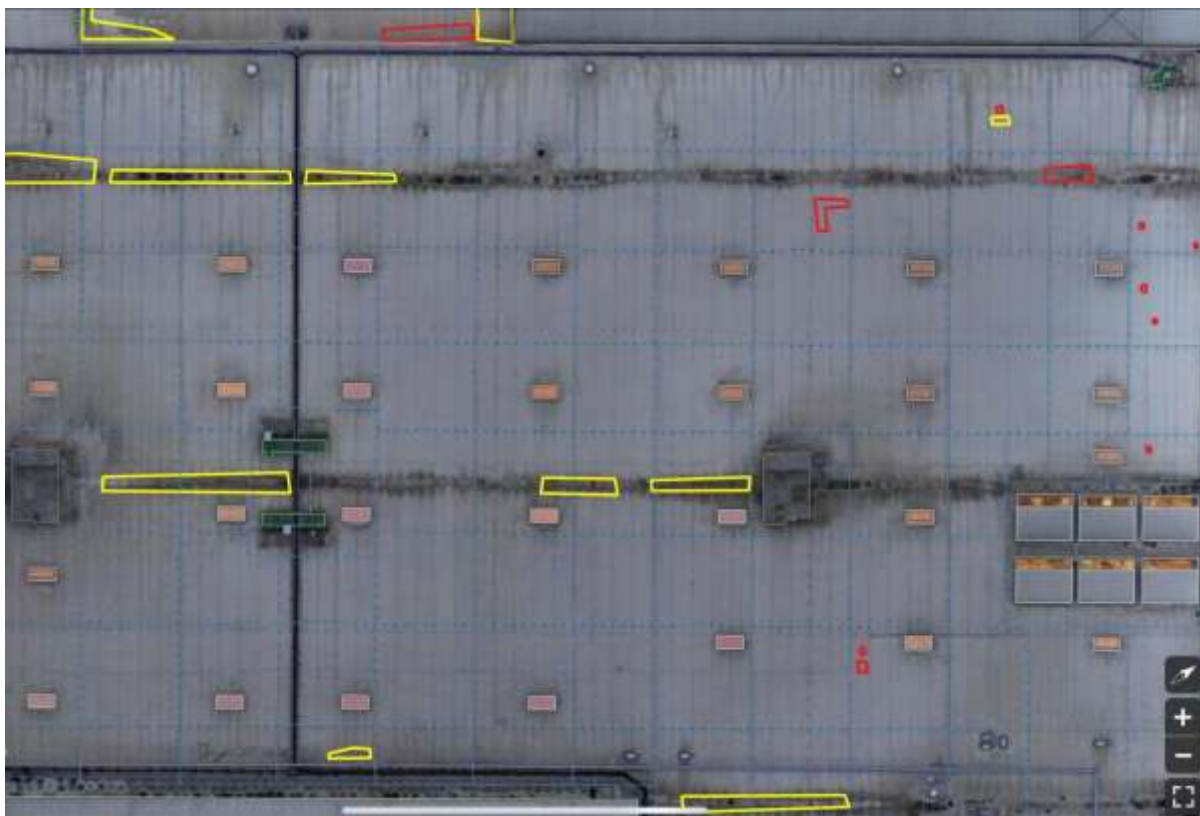
## 1. Výstup termovizní kontroly a výběr lokací sond

Výsledky termovizní kontroly byly rozděleny do dvou kategorií, dle naměřené tepelné změny oproti okolí a typickým rysům poruchy dle předchozí zkušenosti. **Červená kategorie** ztělesňuje obě výběrová kritéria, tedy zásadní tepelnou změnu oproti okolí i rysy poruch. **Žlutá kategorie** značí lokaci doporučenou pro sledování, s mírnou změnou teploty oproti okolí. Tato kategorie se většinou objevuje v úžlabinách a málo vyspádaných částech střech, kvůli usazování nečistot .

Geodetickým zaměřením střechy, vzniká georeferencovaný výstup, který dovoluje provádění měření délky, plochy a vytyčení GPS souřadnic. Všechny nalezené teplotní změny jsou lokalizovatelné v prostoru pomocí souřadnic GPS, což výrazně zkracuje čas pro nalezení dané teplotní změny při opravách střechy.

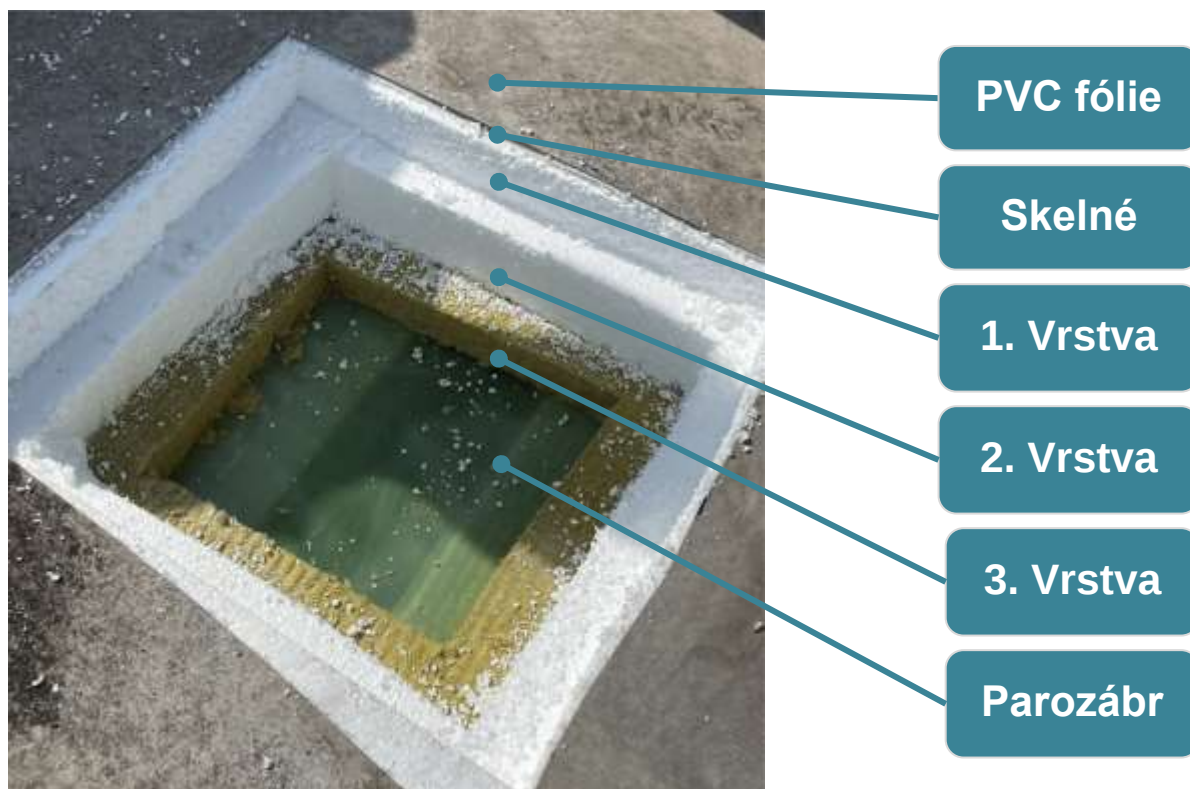
## 2. Průřez skladbou střechy

Vzhledem k absentující dokumentaci stavby, byla jako první provedená sonda ke zjištění skladby střešního pláště.
