Asbestinventarisatetest

Weg Messelbroek 97, 3271 Scherpenheuvel-Zichem

Attestnummer : 20221117-000073.001

Uitgegeven op : 18.11.2022

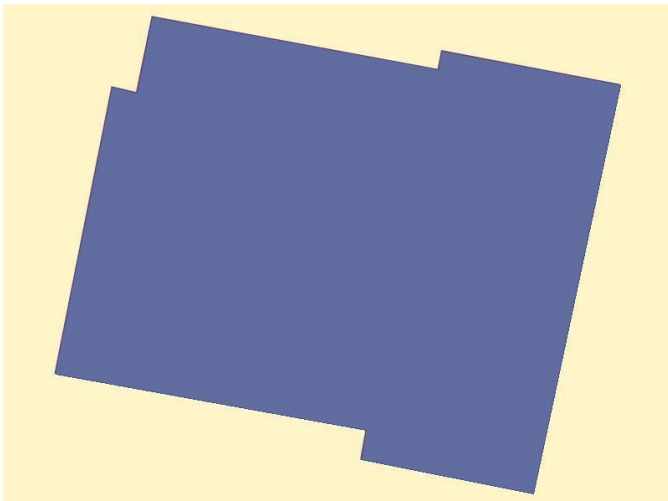
Zone 1: Hoofdgebouw

- 3 Asbestmaterialen**
- 0 Beperkingen
- 0 Uitsluitingen
- 0 Roerende goederen
- 0 Puin, steenslag, (water)bodem
- 0 Adviezen
- 0 Geen asbest

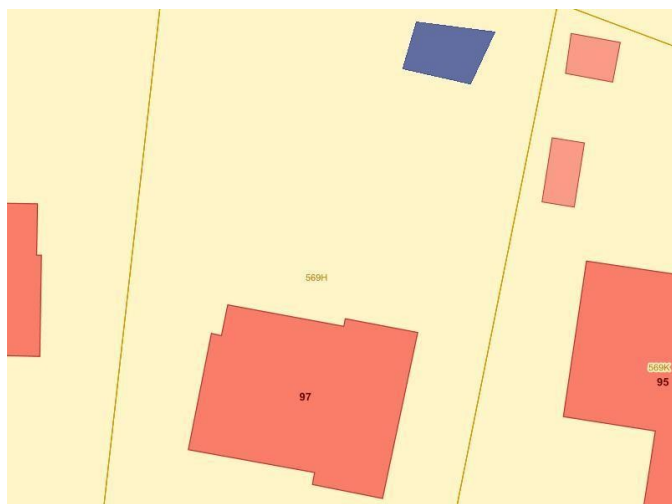
Zone 2: Constructie

- 0 Asbestmaterialen
- 0 Beperkingen
- 0 Uitsluitingen
- 0 Roerende goederen
- 0 Puin, steenslag, (water)bodem
- 0 Adviezen
- 0 Geen asbest
