# Asbestinventarisatetest

Nieuwstraat 7, 3271 Scherpenheuvel-Zichem

Attestnummer : 20221207-000192.000

## Niet-asbestveilig

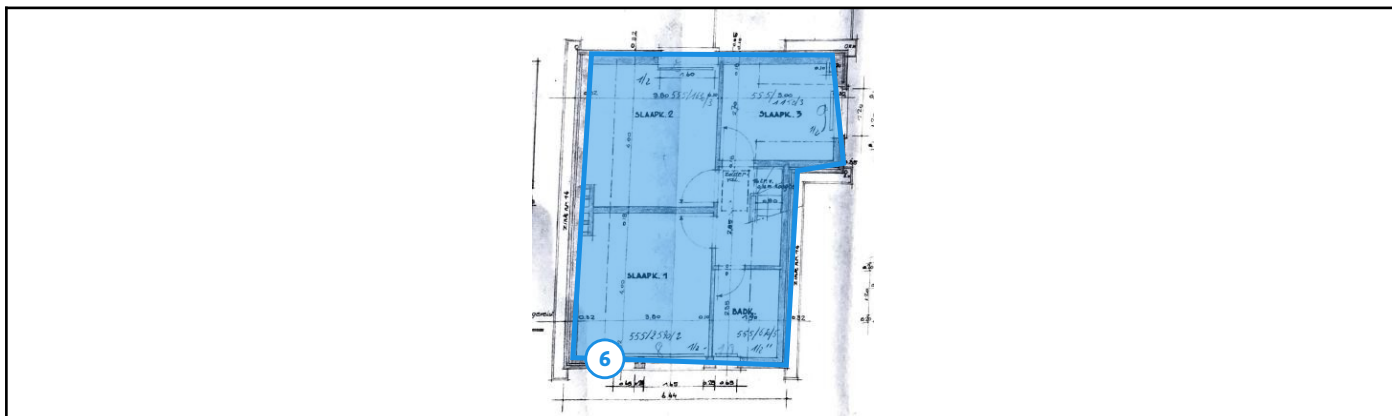
## Plan 1.3: Verdieping 1

Beschrijving	Type	Actie
6. Pleisterwerk	Geen asbest	-

Beschrijving	Type	Actie
3. Leien	Asbestmateriaal	<a href="#">Verwijderen</a>
