Asbestinventarisatetest

Diestsesteenweg 410/2, 3202 Aarschot

Attestnummer : 20230812-000158.000

Uitgegeven op : 12.08.2023

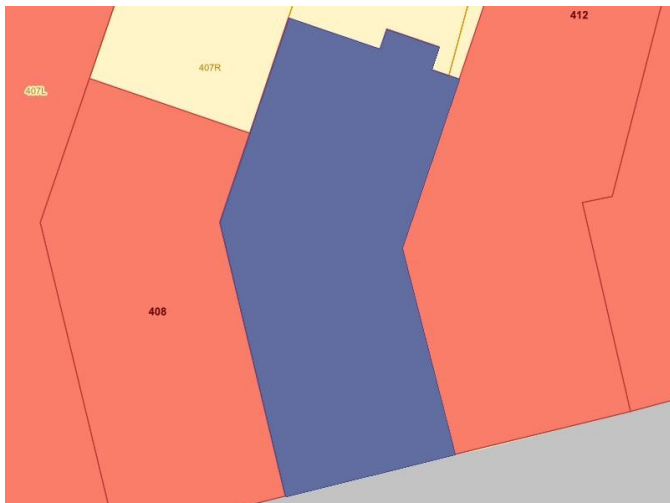
Zone 1: Hoofdgebouw

- 2 Asbestmaterialen**
- 0 Beperkingen
- 0 Uitsluitingen
- 0 Roerende goederen
- 0 Puin, steenslag, (water)bodem
- 2 Adviezen**
- 1 Geen asbest**
