Asbestinventarisatetest

Rode 56, 3272 Scherpenheuvel-Zichem

Attestnummer : 20230708-000116.000

Niet-asbestveilig

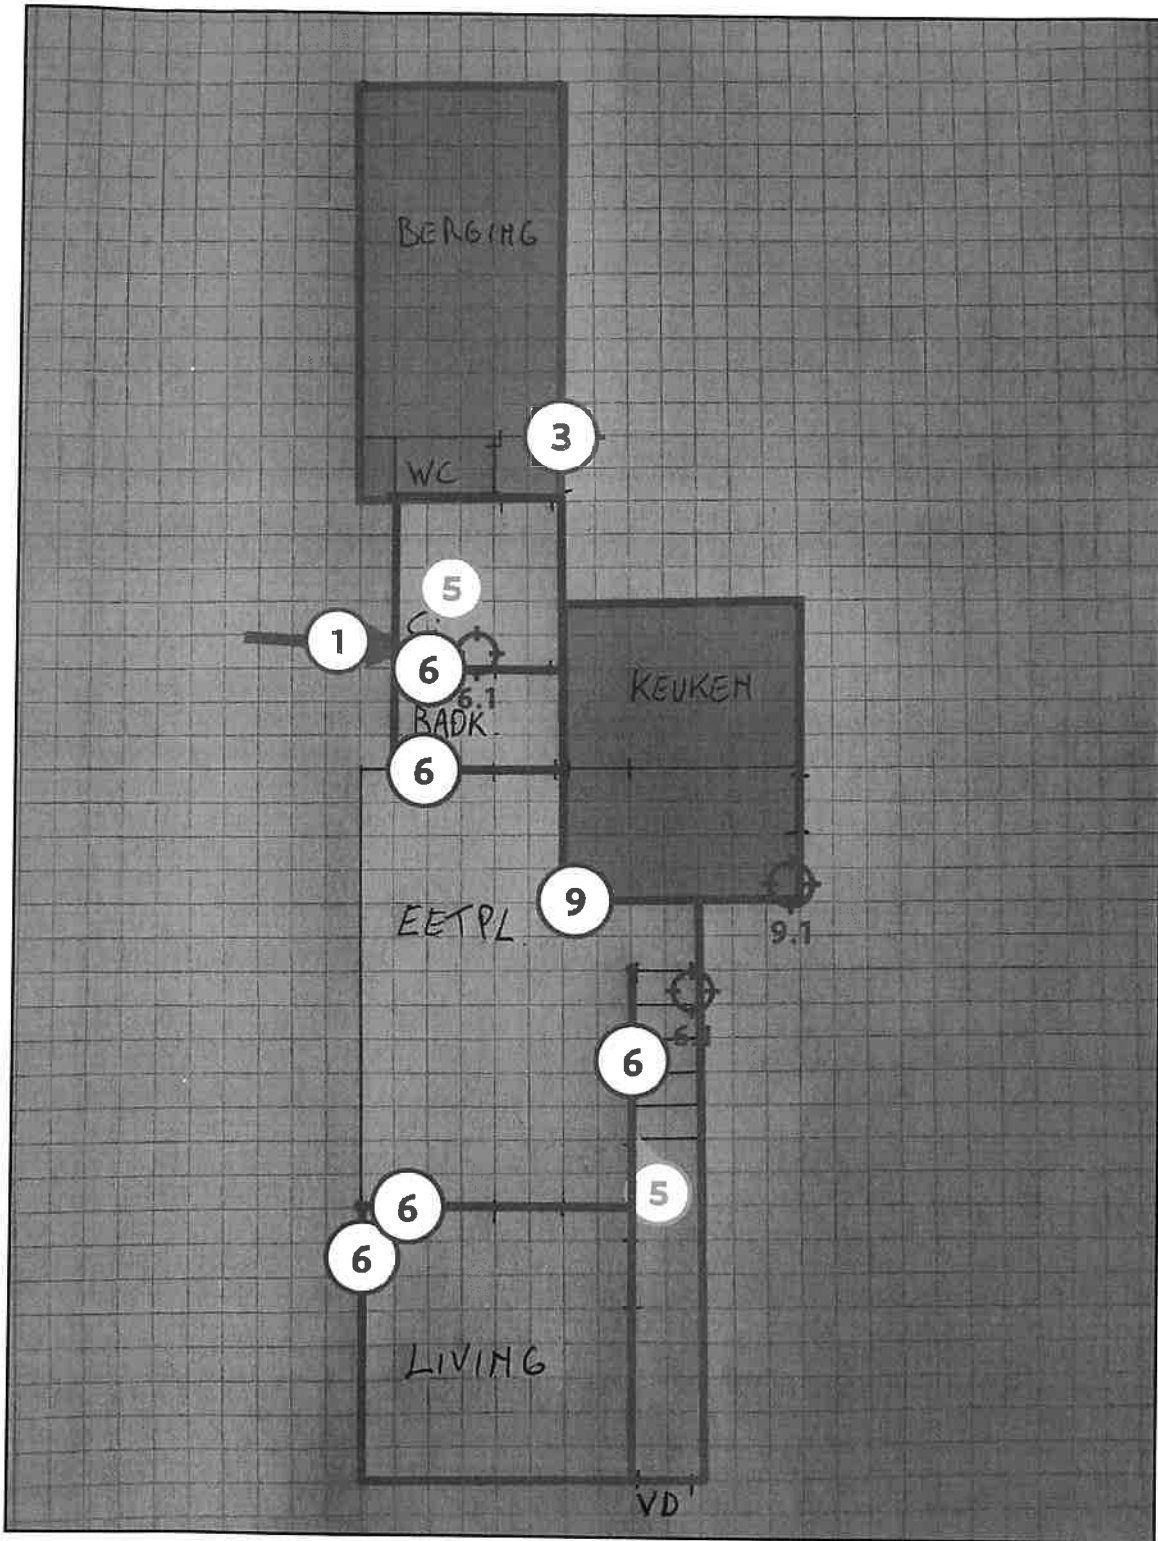
Plan 1.1: Gelijkvloers

1. Cement schoorsteenbuis	Asbestmateriaal	Verwijderen
3. Golfplaten	Asbestmateriaal	Verwijderen
5. Bakeliet toepassingen.	Asbestmateriaal	Zorgvuldig beheren
6. Pleisterwerk muur	Geen asbest	-
6.1 Code: 1	Mengmonster	-
9. Roofing plat dak	Geen asbest	-
9.1 Code: 5	Puntmonster	-

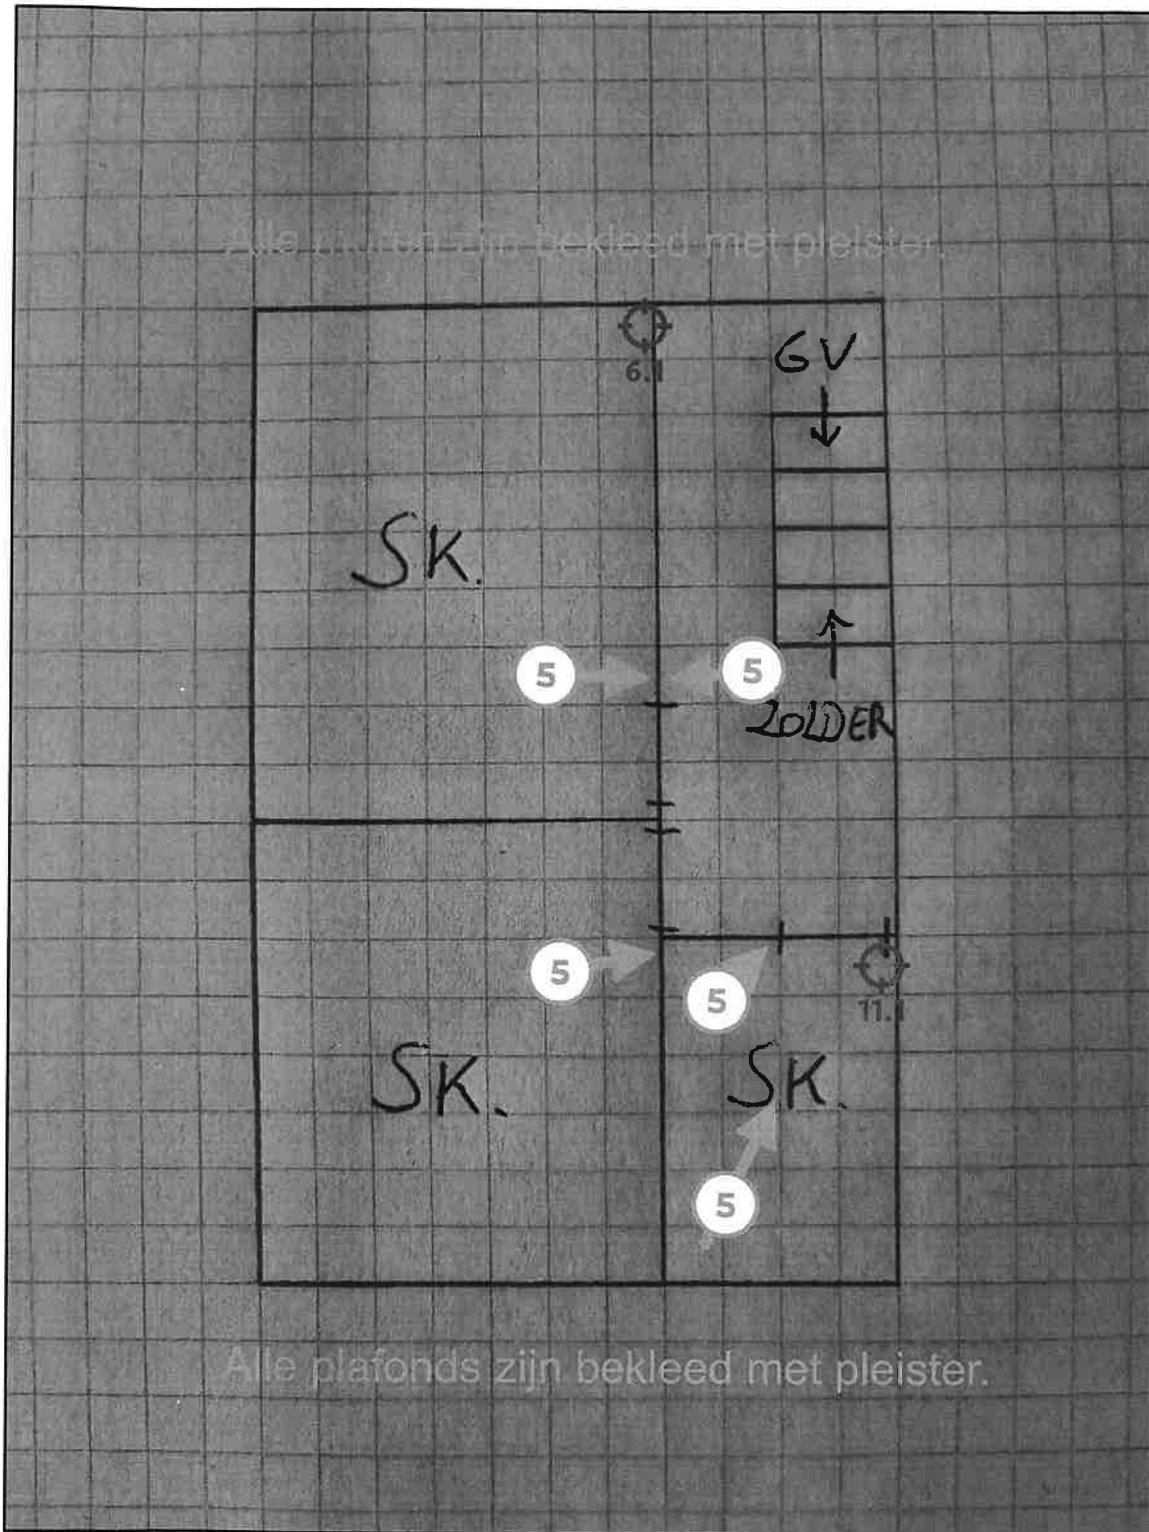
Plan 1.2: 1e verdiep

5. Bakeliet toepassingen.	Asbestmateriaal	Zorgvuldig beheren
6. Pleisterwerk muur	Geen asbest	-
6.1 Code: 1	Mengmonster	-
11. Pleisterwerk plafond	Geen asbest	-
11.1 Code: 2	Mengmonster	-

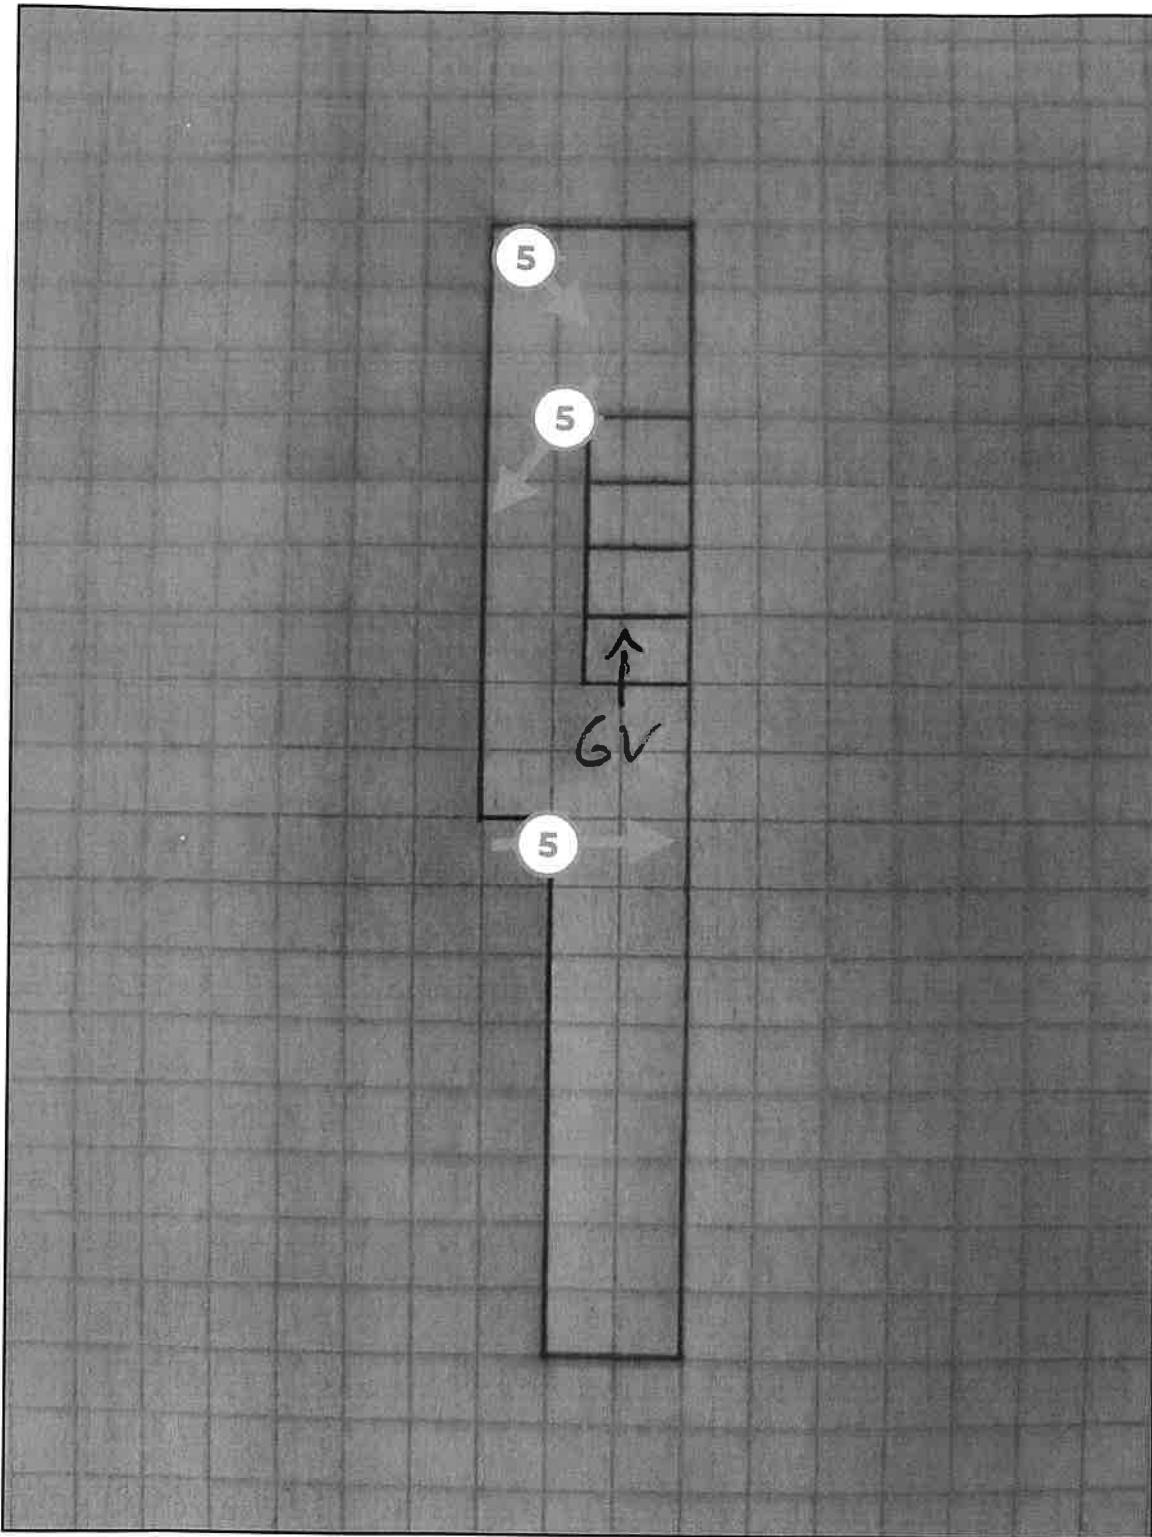
Plan 1.3: Kelder

5. Bakeliet toepassingen.

Asbestmateriaal

Zorgvuldig beheren

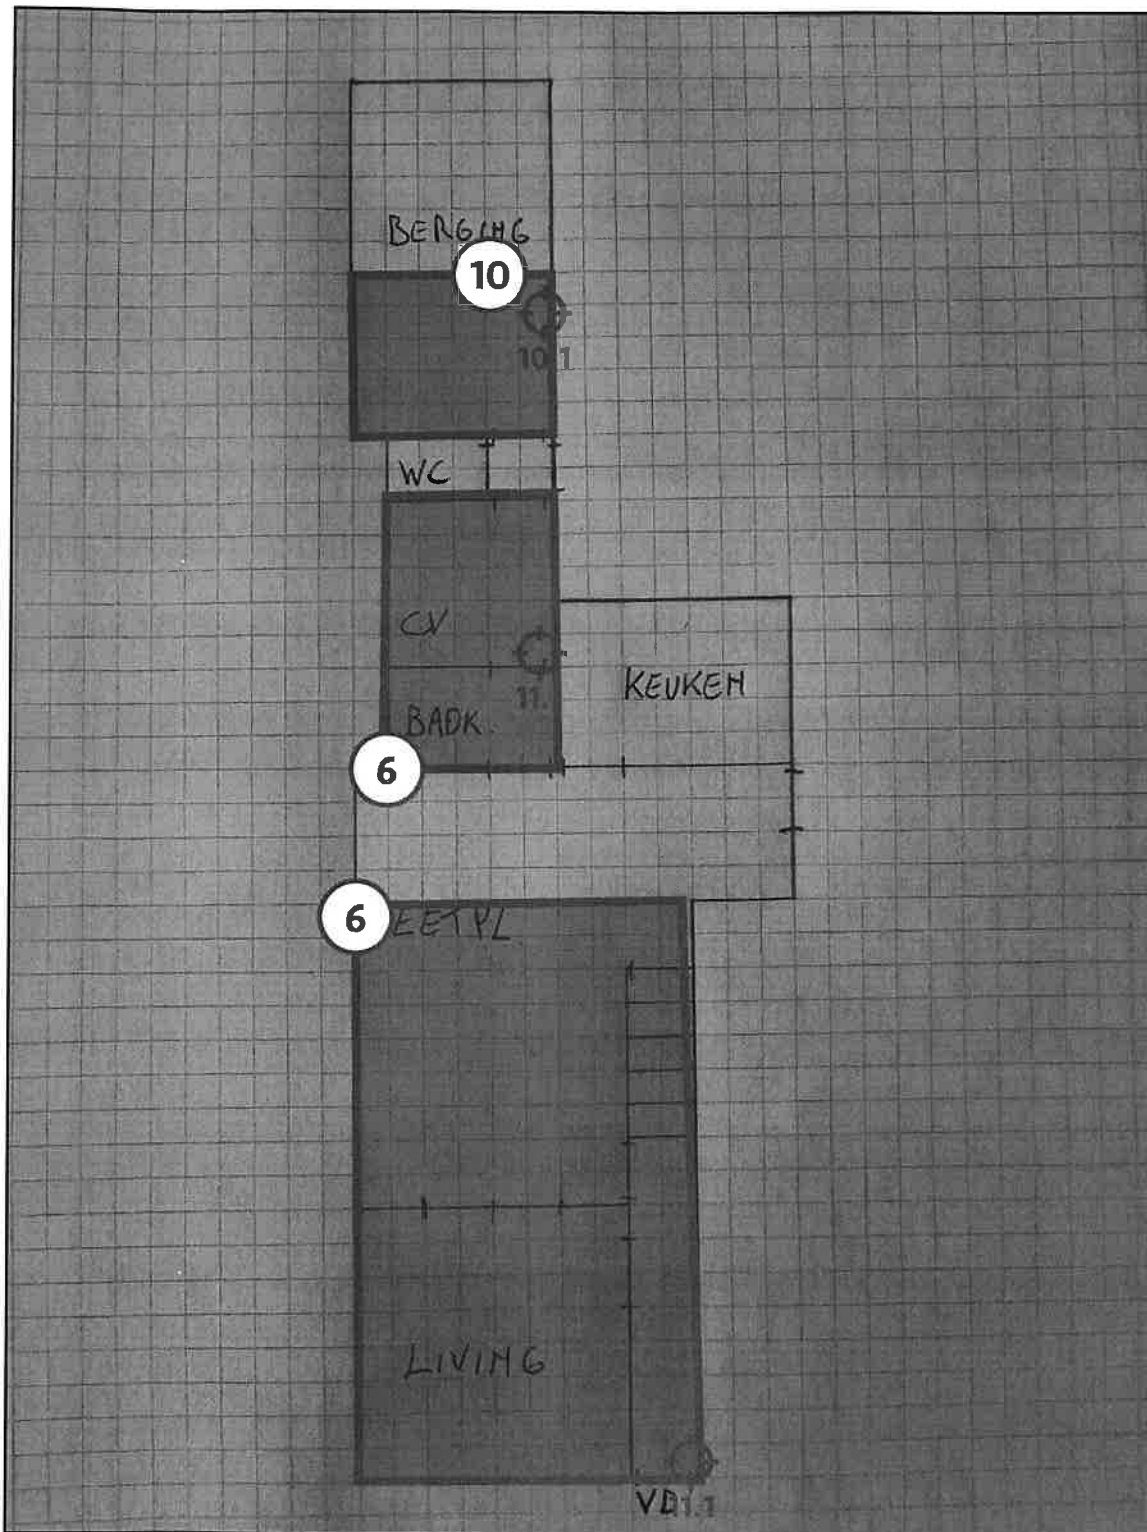
Plan 1.4: Gelijkvloers

6. Pleisterwerk muur	Geen asbest	-
10. Vinyl tegen plafond	Geen asbest	-
10.1 Code: 3	Puntmonster	-
11. Pleisterwerk plafond	Geen asbest	-
11.1 Code: 2	Mengmonster	-

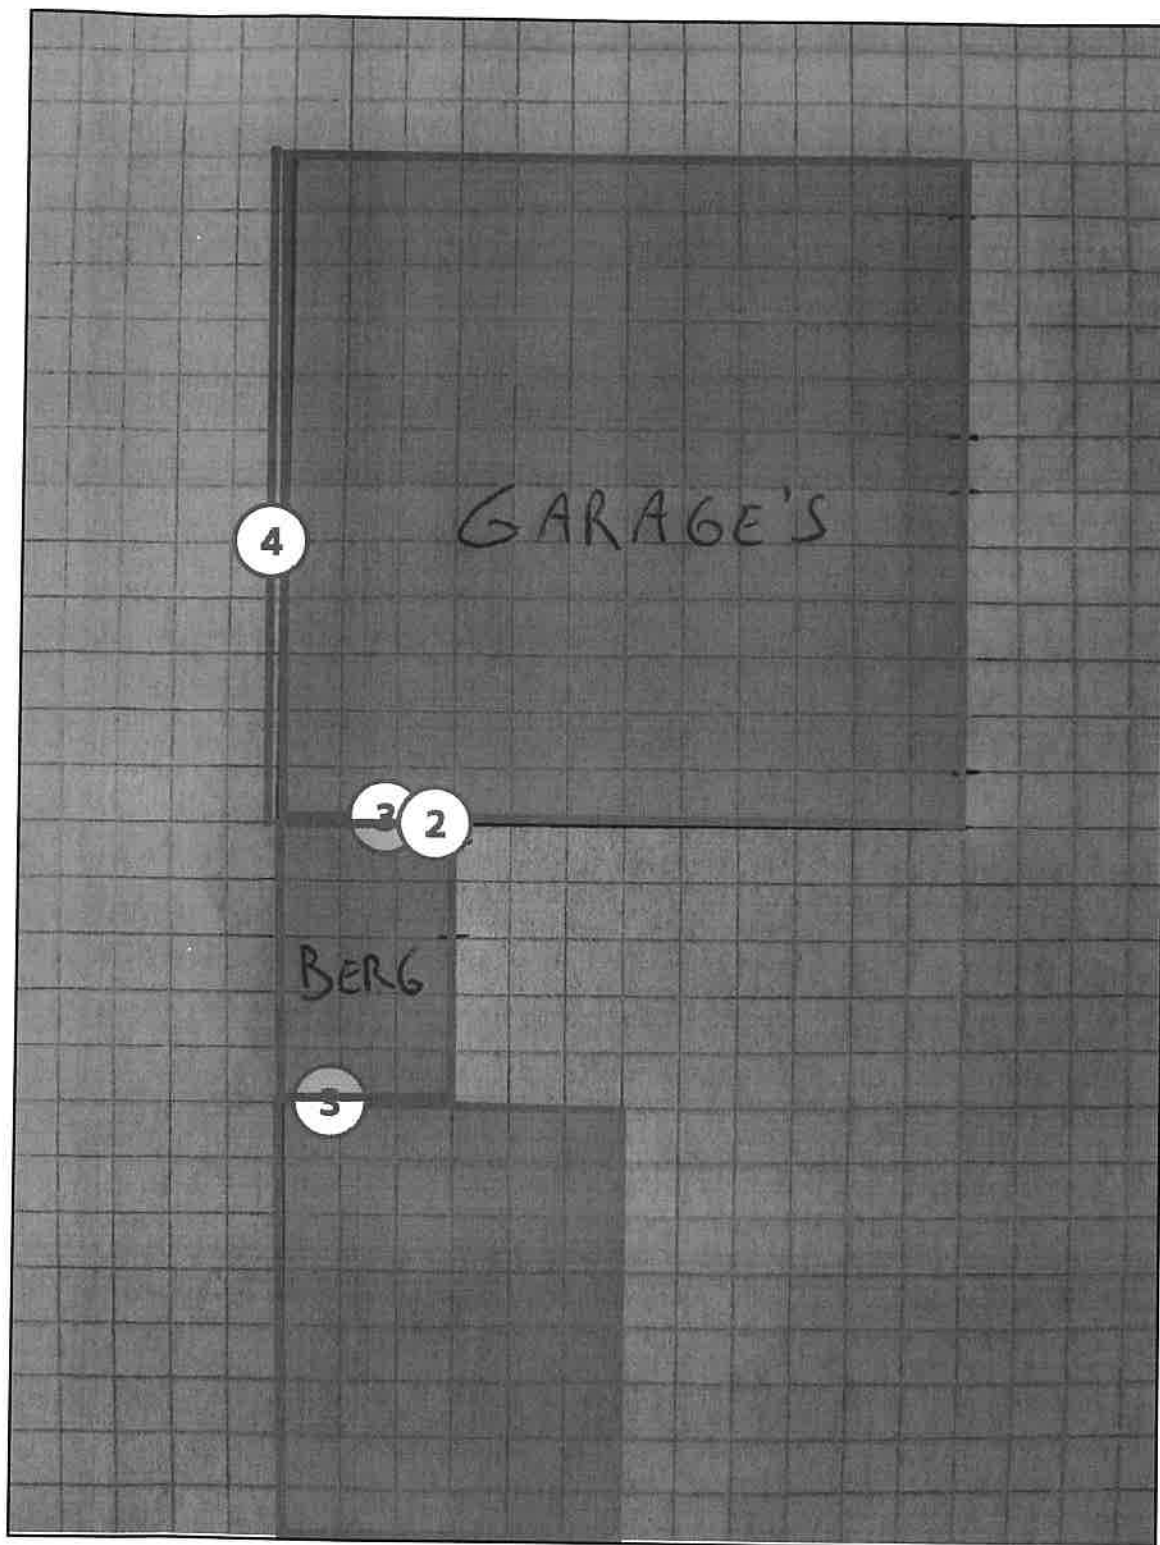
Plan 2.1: Garage's en berging

2. Cement platen onderdak	Asbestmateriaal	Verwijderen
3. Golfplaten	Asbestmateriaal	Verwijderen
4. Cement platen tegen buitengevel	Asbestmateriaal	Verwijderen

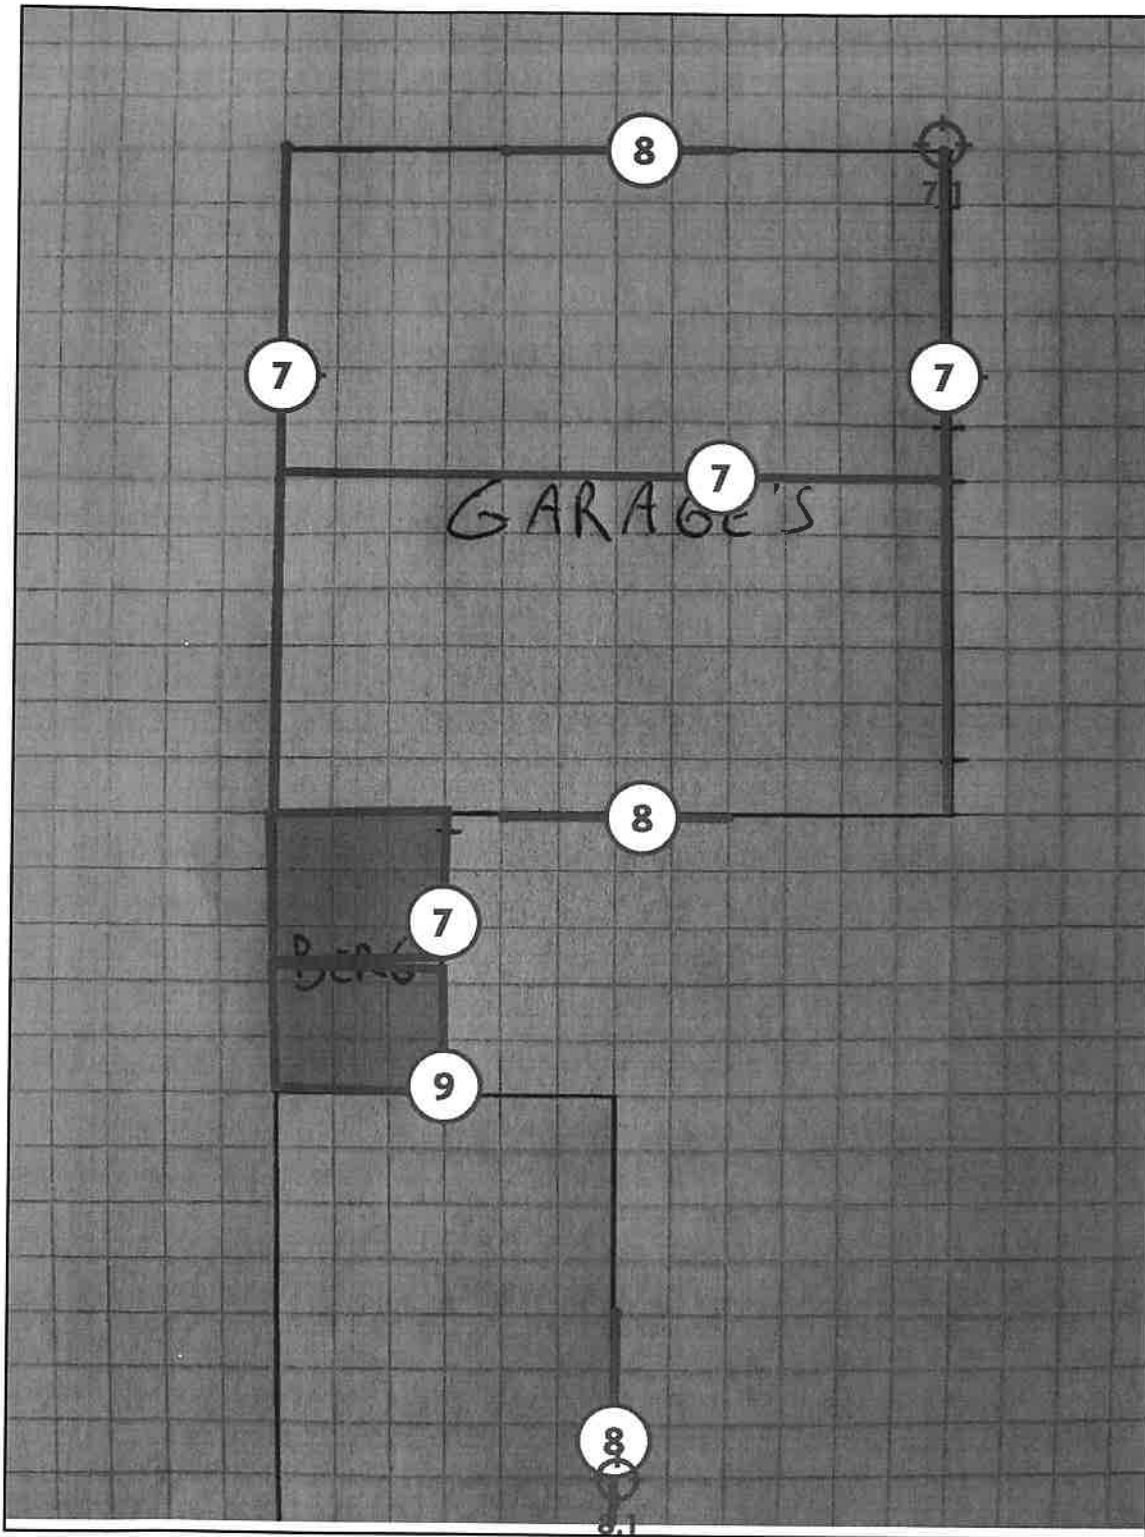
Plan 2.2: Garage's en berging

7. Roofing zwart	Geen asbest	-
7.1 Code: 6	Puntmonster	-
8. Stopverf op ramen	Geen asbest	-
8.1 Code: 4	Puntmonster	-
9. Roofing plat dak	Geen asbest	-

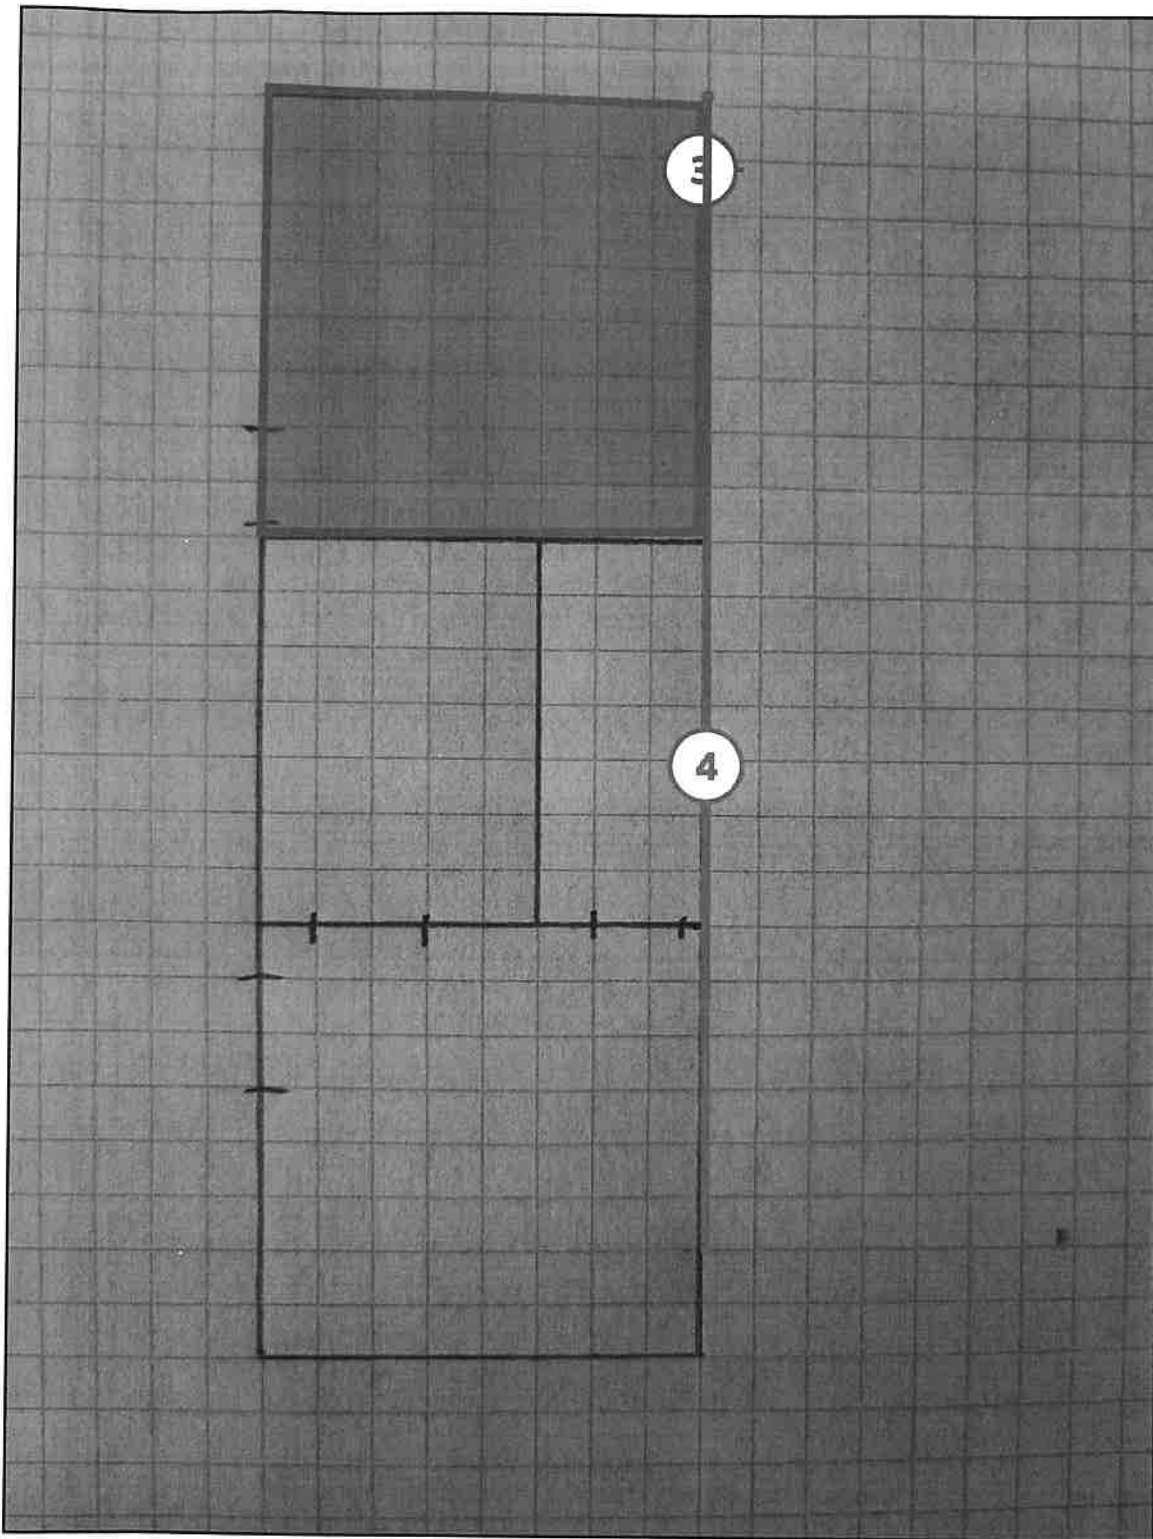
Plan 3.1: Bijgebouw 1

3. Golfplaten	Asbestmateriaal	Verwijderen
4. Cement platen tegen buitengevel	Asbestmateriaal	Verwijderen
