# Asbestinventarisatetest

Noordervest 97, 3270 Scherpenheuvel-Zichem

Attestnummer : 20240304-000273.000

Uitgegeven op : 04.03.2024

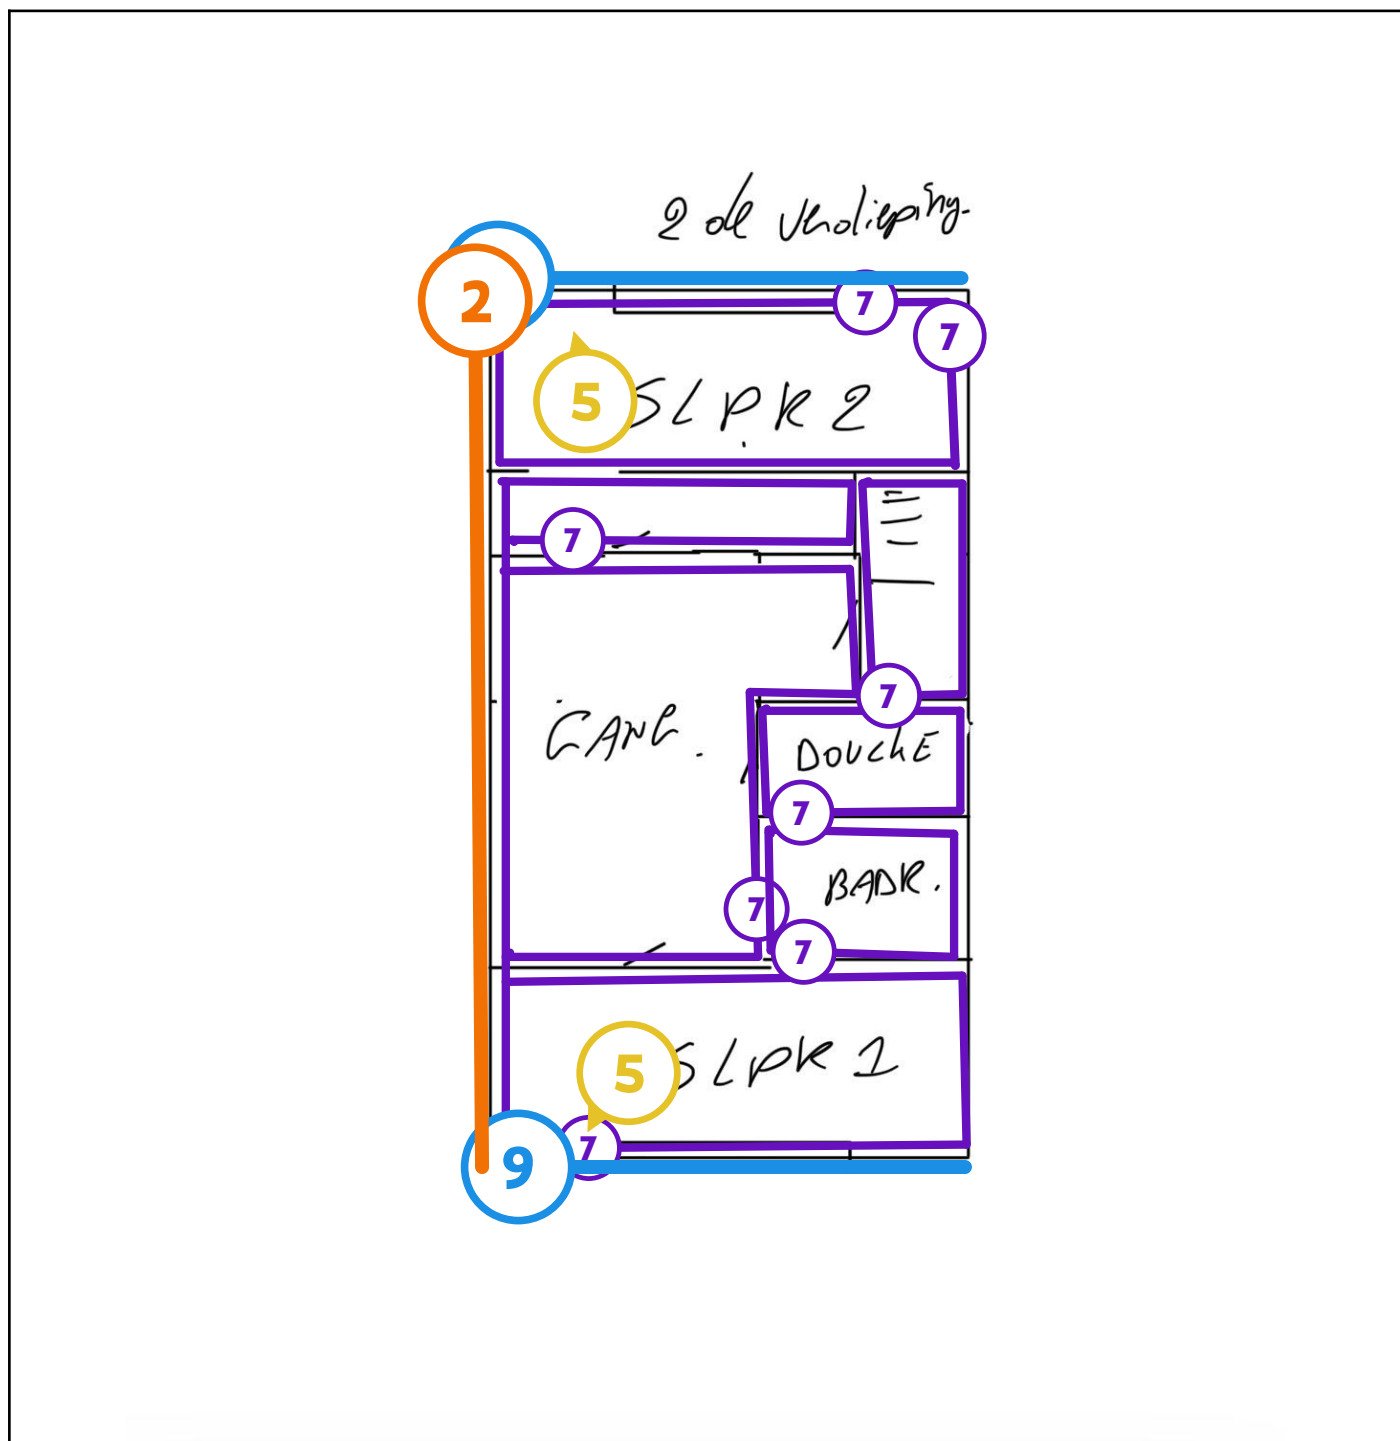
## Plan 1.1: 2 de verdieping

Beschrijving	Type	Actie
2. deksteen scheidingsmuur	Asbestmateriaal	Verwijderen
5. Bakeliet radiatorknoppen	Asbestmateriaal	Zorgvuldig beheren

7. Voorzetwanden	Advies	-
9. crepi buitengevel	Geen asbest	-

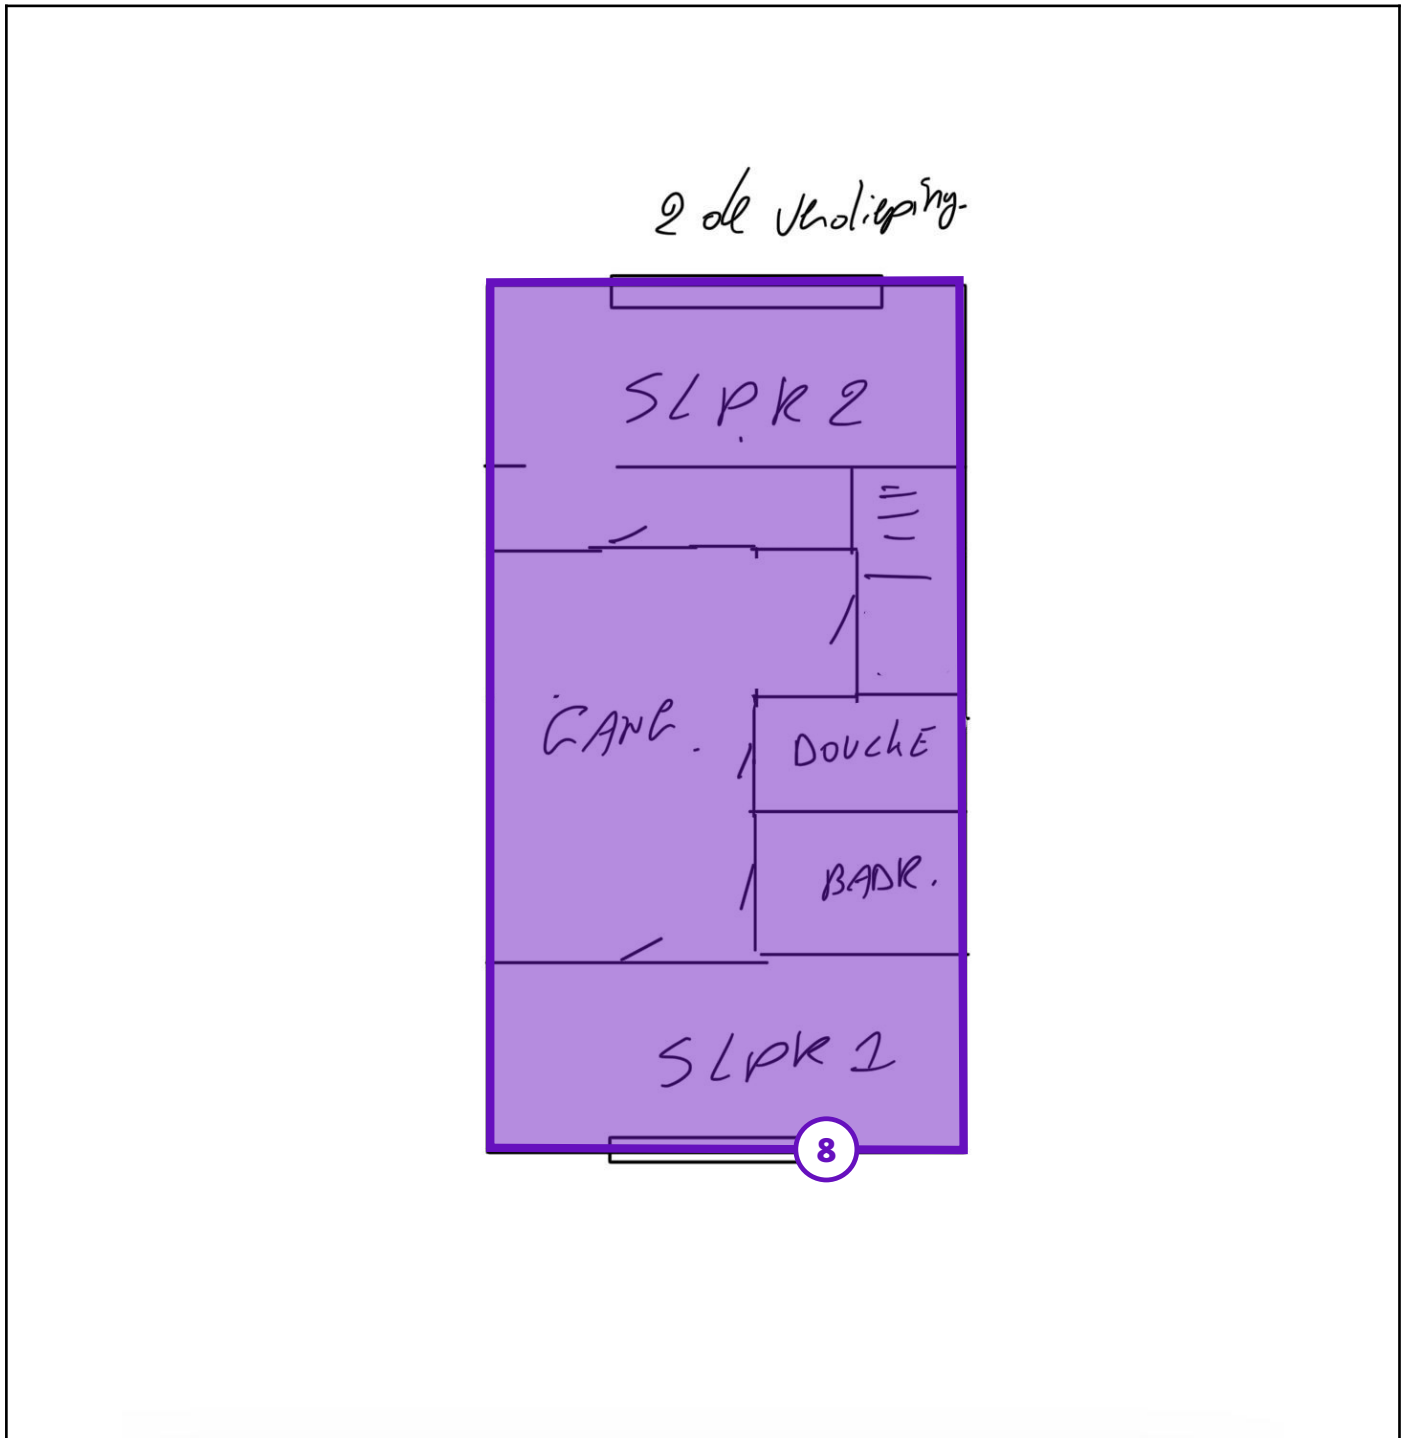
## Plan 1.2: 2 de verdieping

Beschrijving	Type	Actie
8. Verlaagde plafonds bestaande uit hout/pvc (alle plafonds)	Advies	-

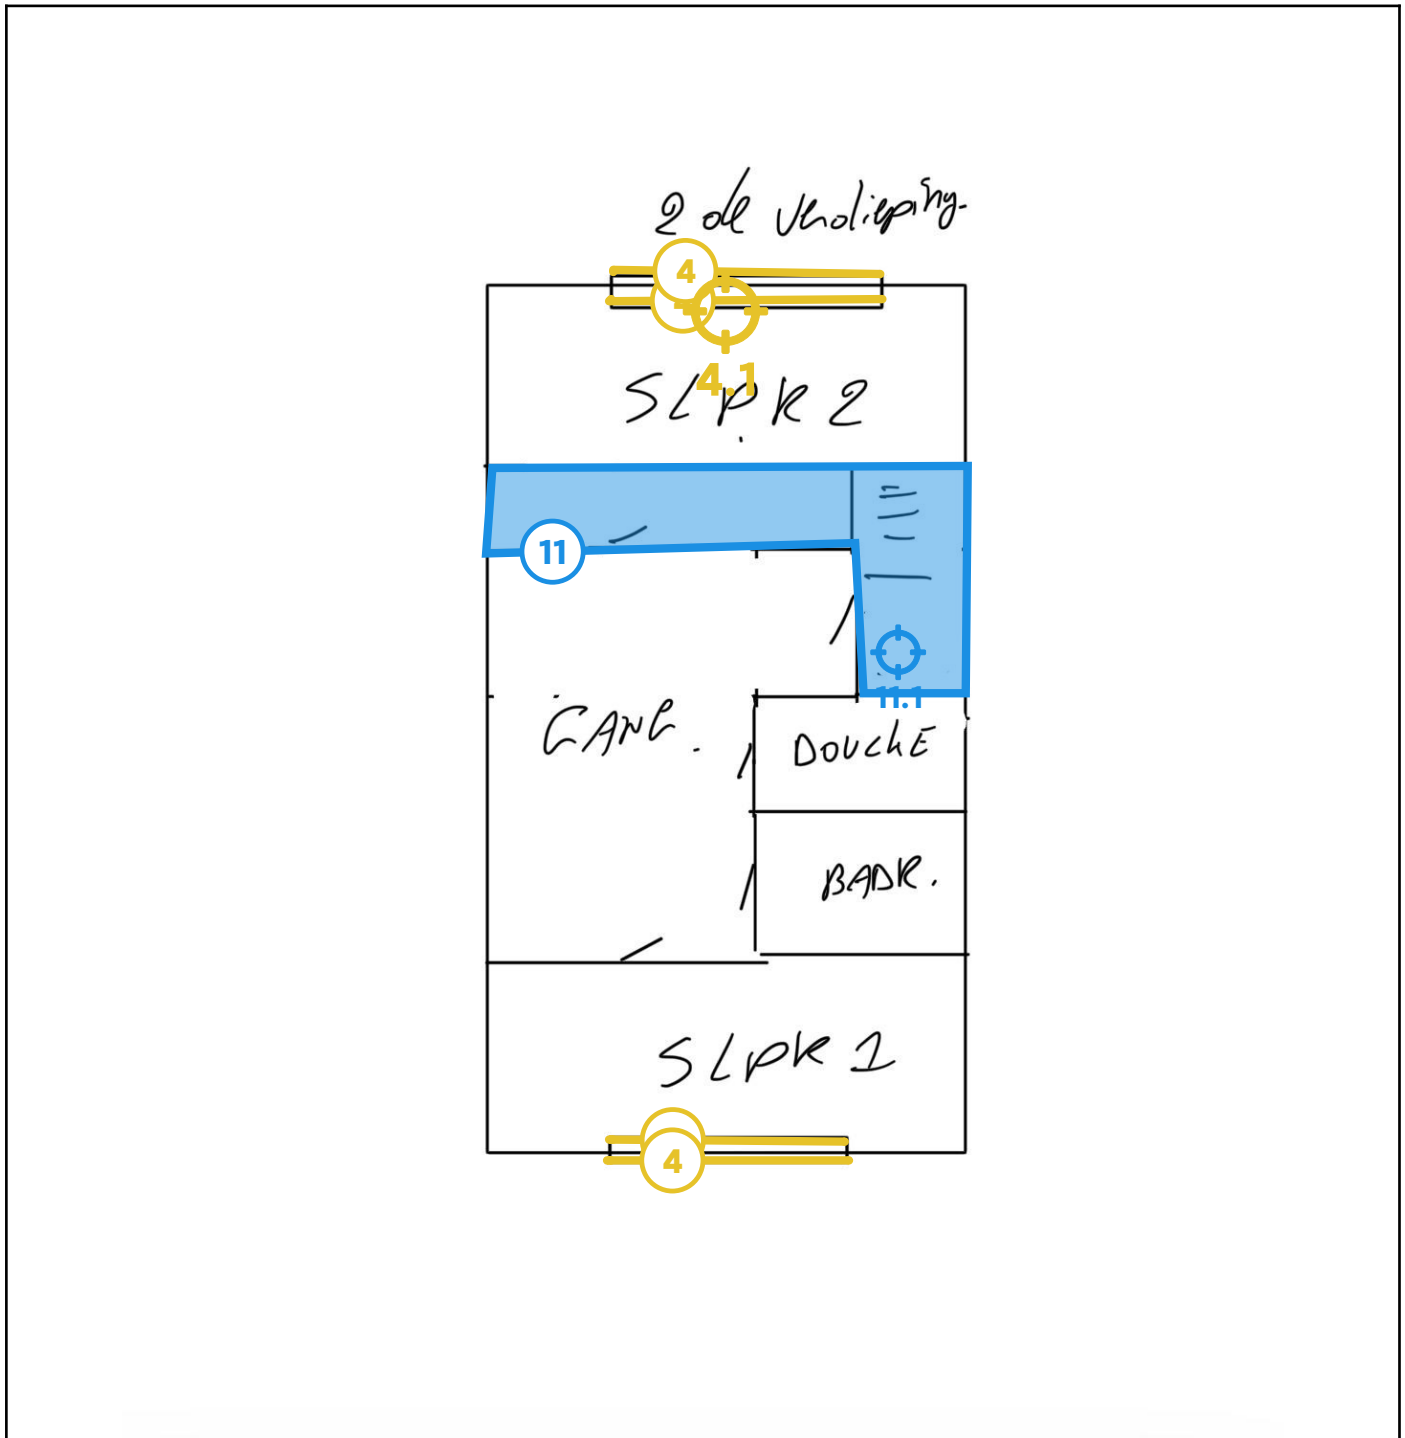
## Plan 1.3: 2 de verdieping

Beschrijving	Type	Actie
4. kit aluminium ramen/deuren	Asbestmateriaal	Zorgvuldig beheren
4.1 Code: M03	Puntmonster	-

11. vloerzeil met verdachte onderlaag trappenhal	Geen asbest	-
11.1 Code: M02	Puntmonster	-

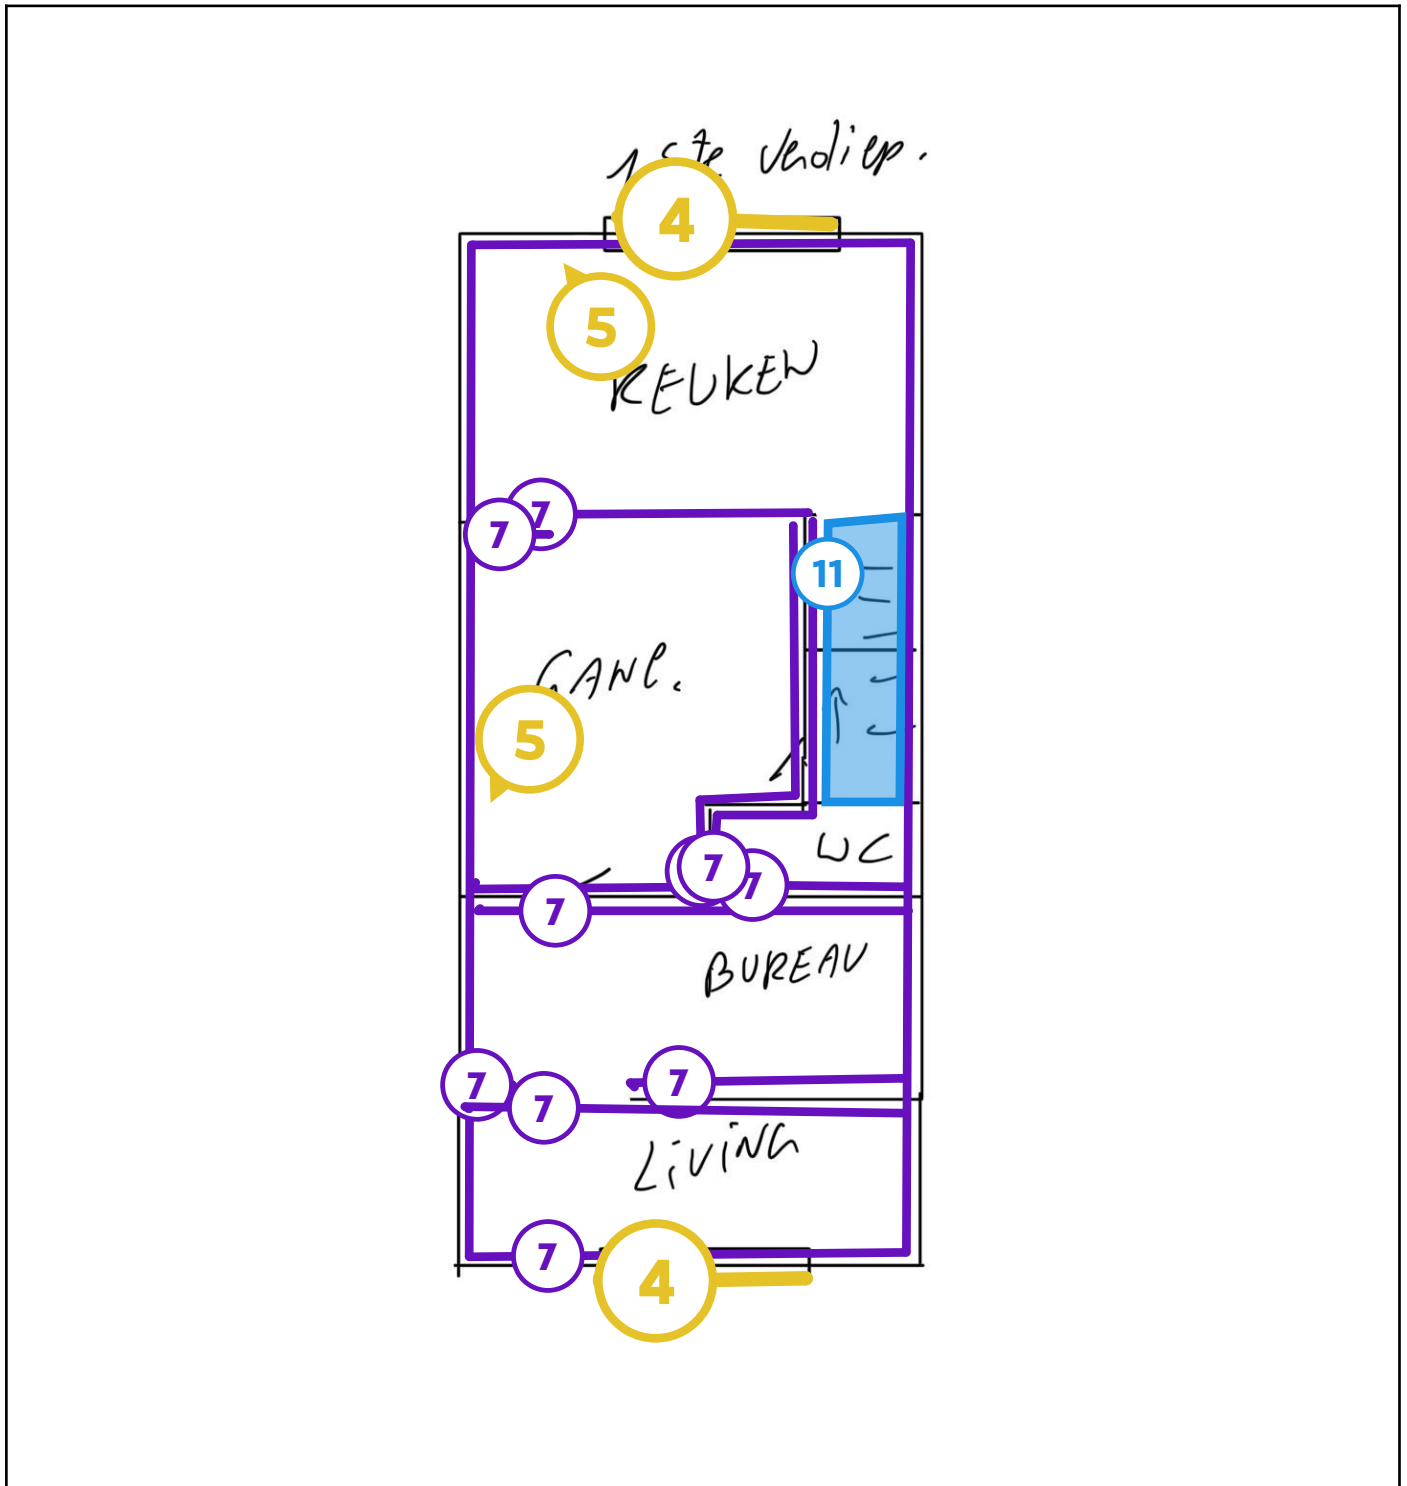
## Plan 1.4: 1 ste verdieping

Beschrijving	Type	Actie
4. kit aluminium ramen/deuren	Asbestmateriaal	Zorgvuldig beheren

5. Bakeliet radiatorknoppen	Asbestmateriaal	Zorgvuldig beheren
7. Voorzetwanden	Advies	-
11. vloerzeil met verdachte onderlaag trappenhal	Geen asbest	-

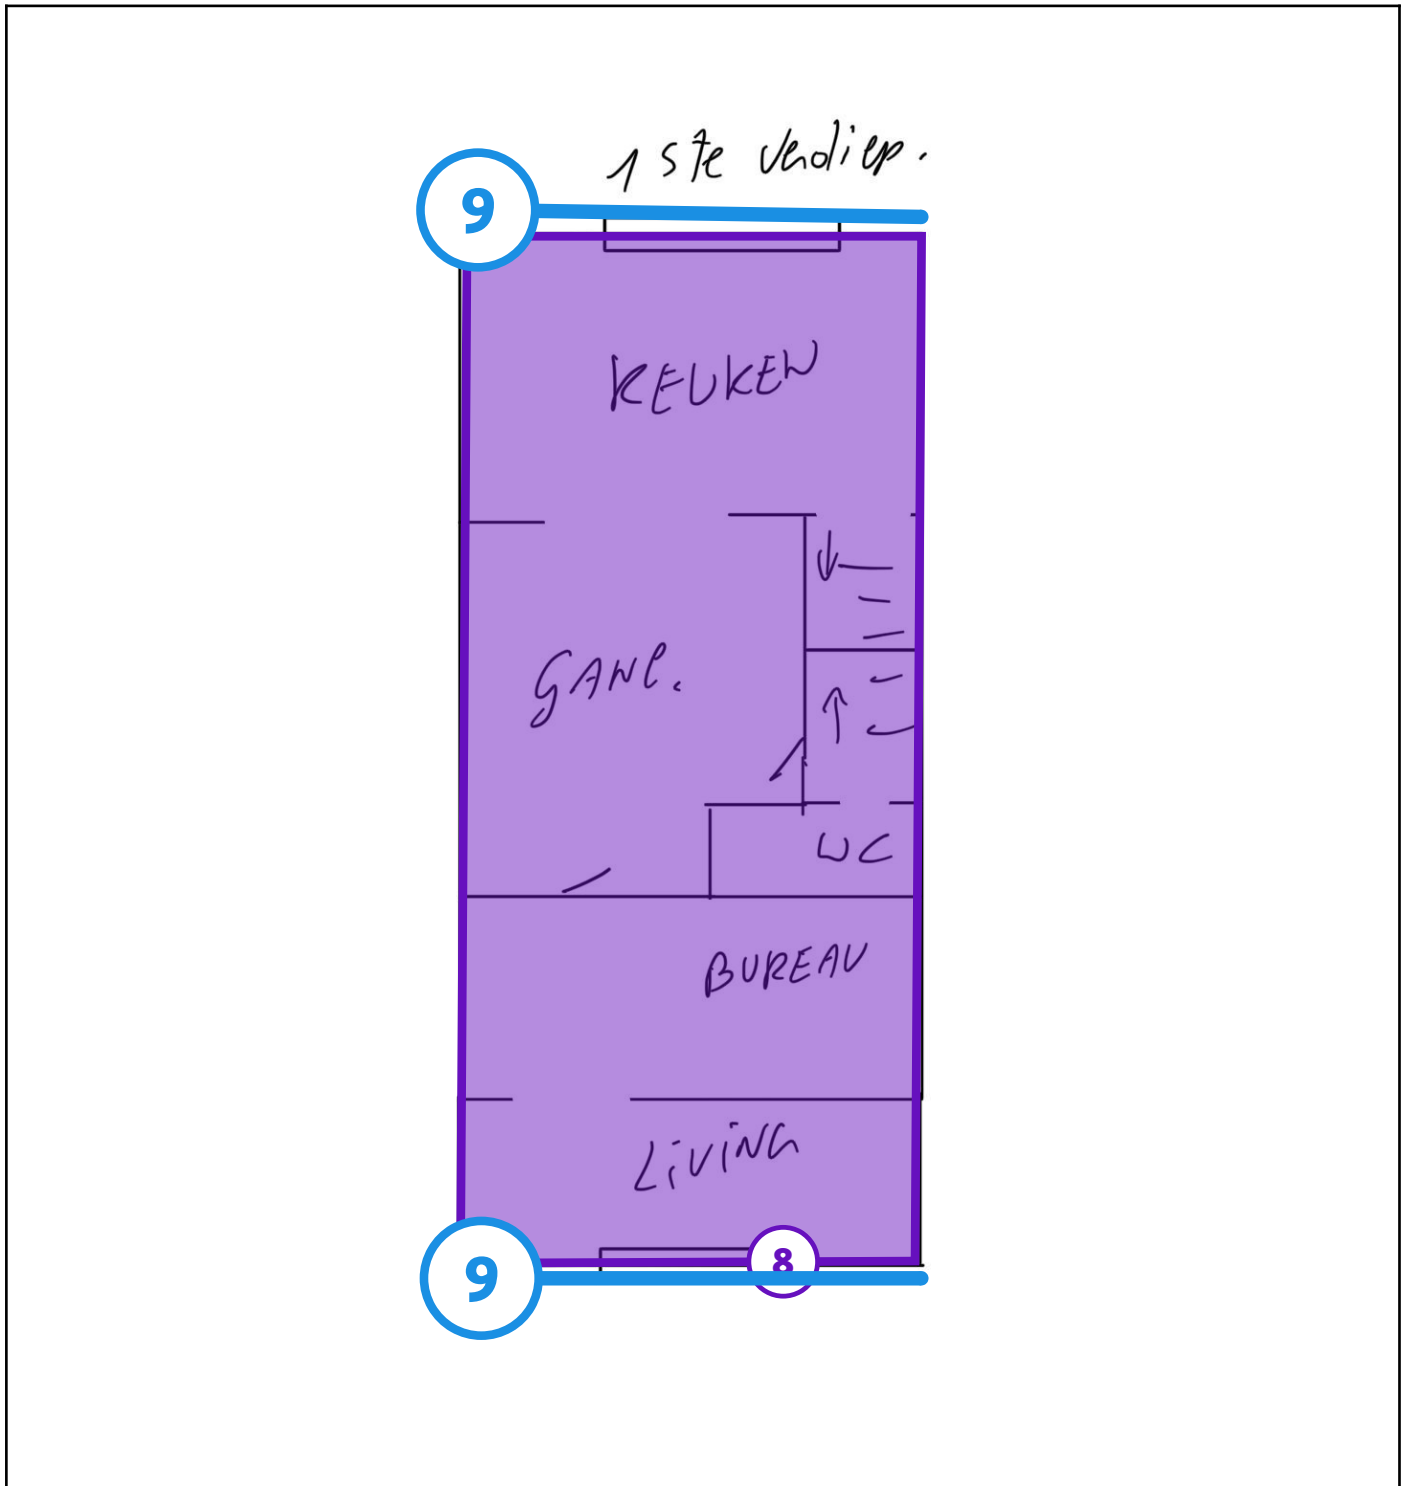
## Plan 1.5: 1 ste verdieping

Beschrijving	Type	Actie
8. Verlaagde plafonds bestaande uit hout/pvc (alle plafonds)	Advies	-

9. crepi buitengevel	Geen asbest	-
----------------------	-------------	---

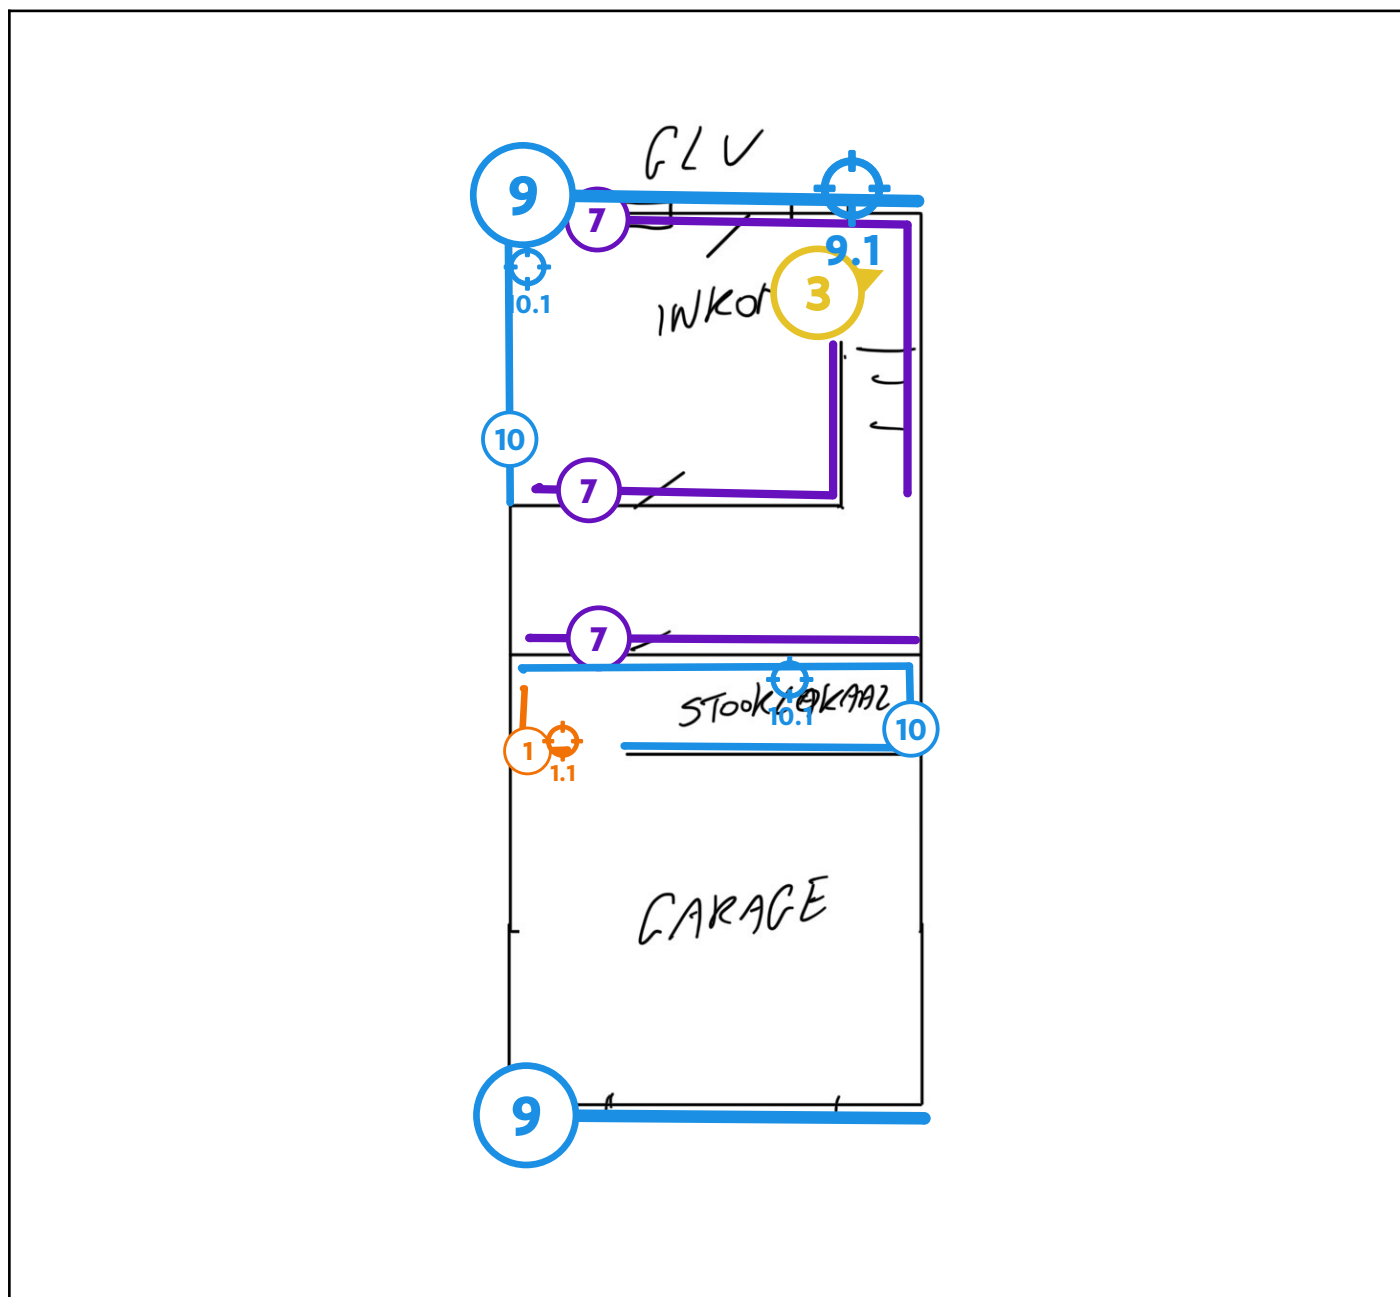
## Plan 1.6: Gelijkvloers

Beschrijving	Type	Actie
1. Cementplaat stooklokaal	Asbestmateriaal	<a href="#">Verwijderen</a>
1.1 Code: M04	Puntmonster	-
3. Bakeliet meter- en zekeringkast	Asbestmateriaal	<a href="#">Zorgvuldig beheren</a>
7. Voorzetwanden	Advies	-

9. crepi buitengevel	Geen asbest	-
9.1 Code: M05	Puntmonster	-
10. pleister wand (wooneenheid)	Geen asbest	-
10.1 Code: M01	Mengmonster	-

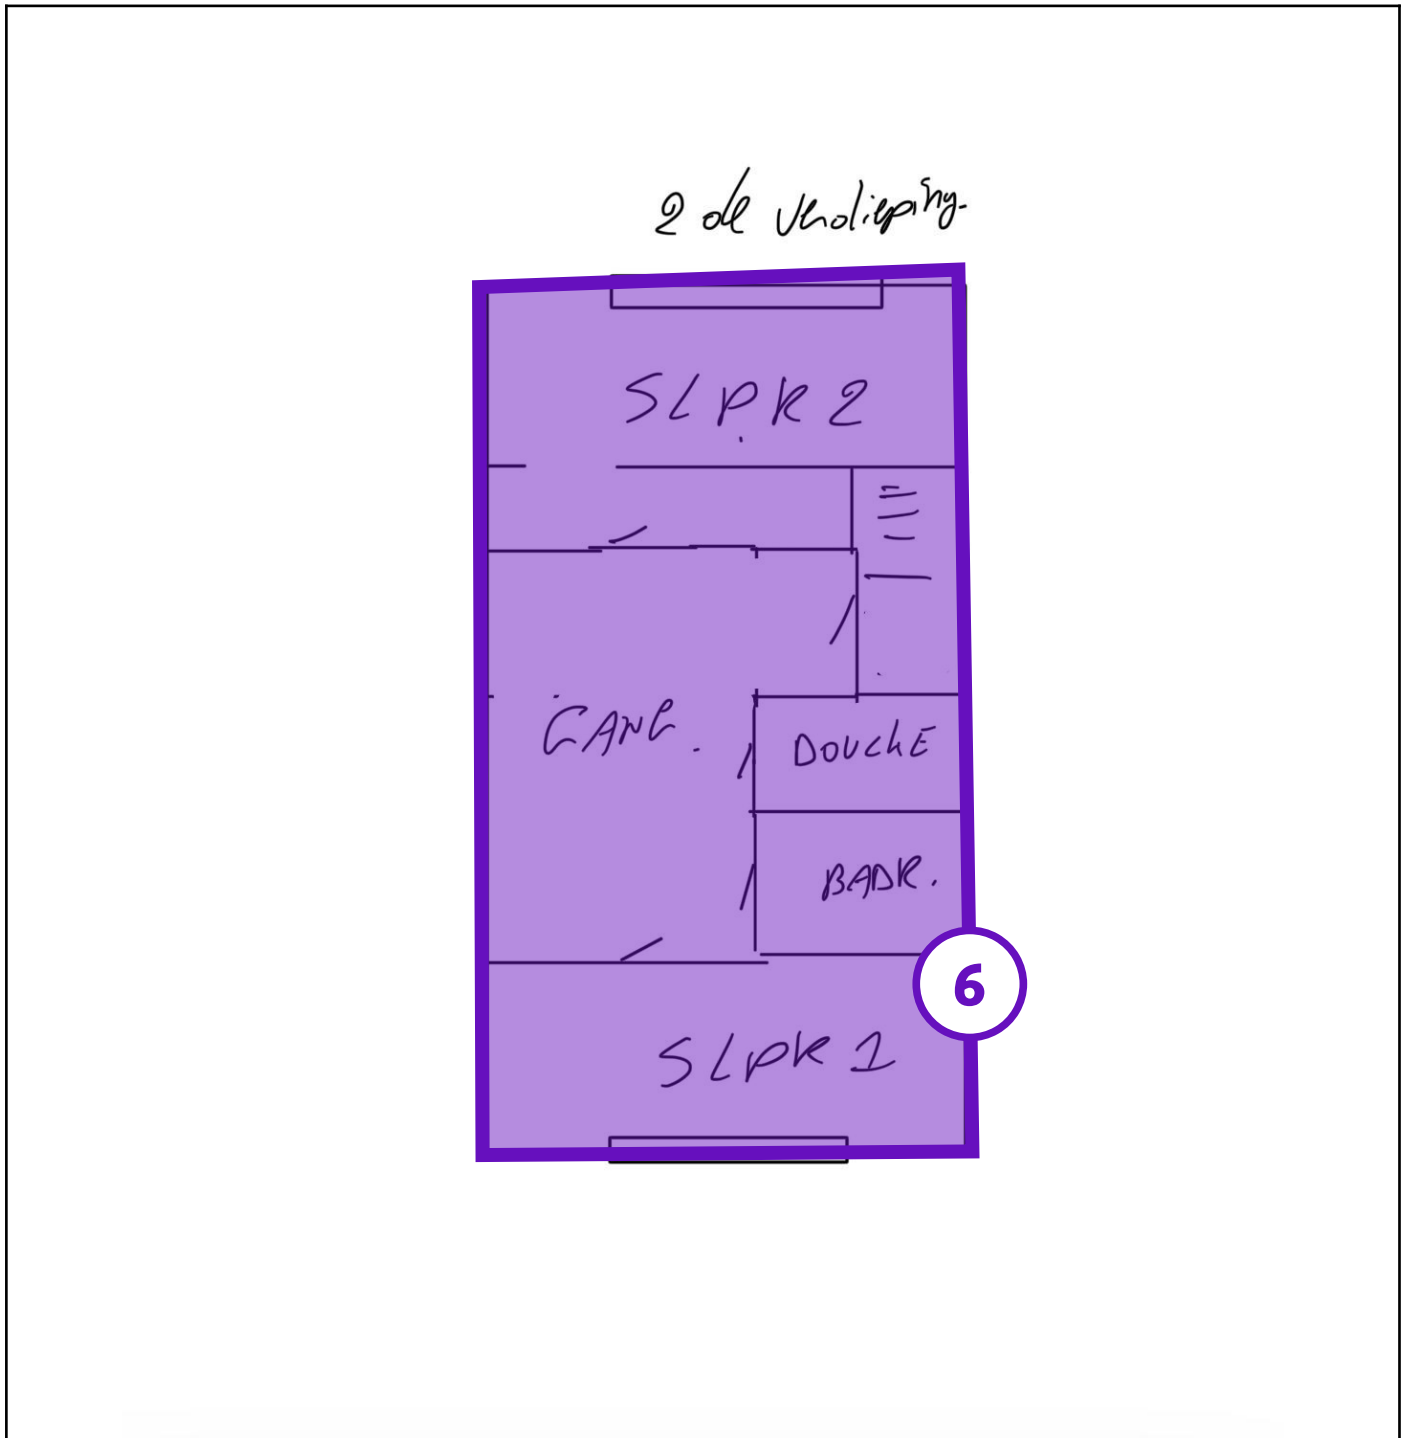
## Plan 1.7: 2 de verdieping

Beschrijving	Type	Actie
6. plat dak te hoog	Beperking	-

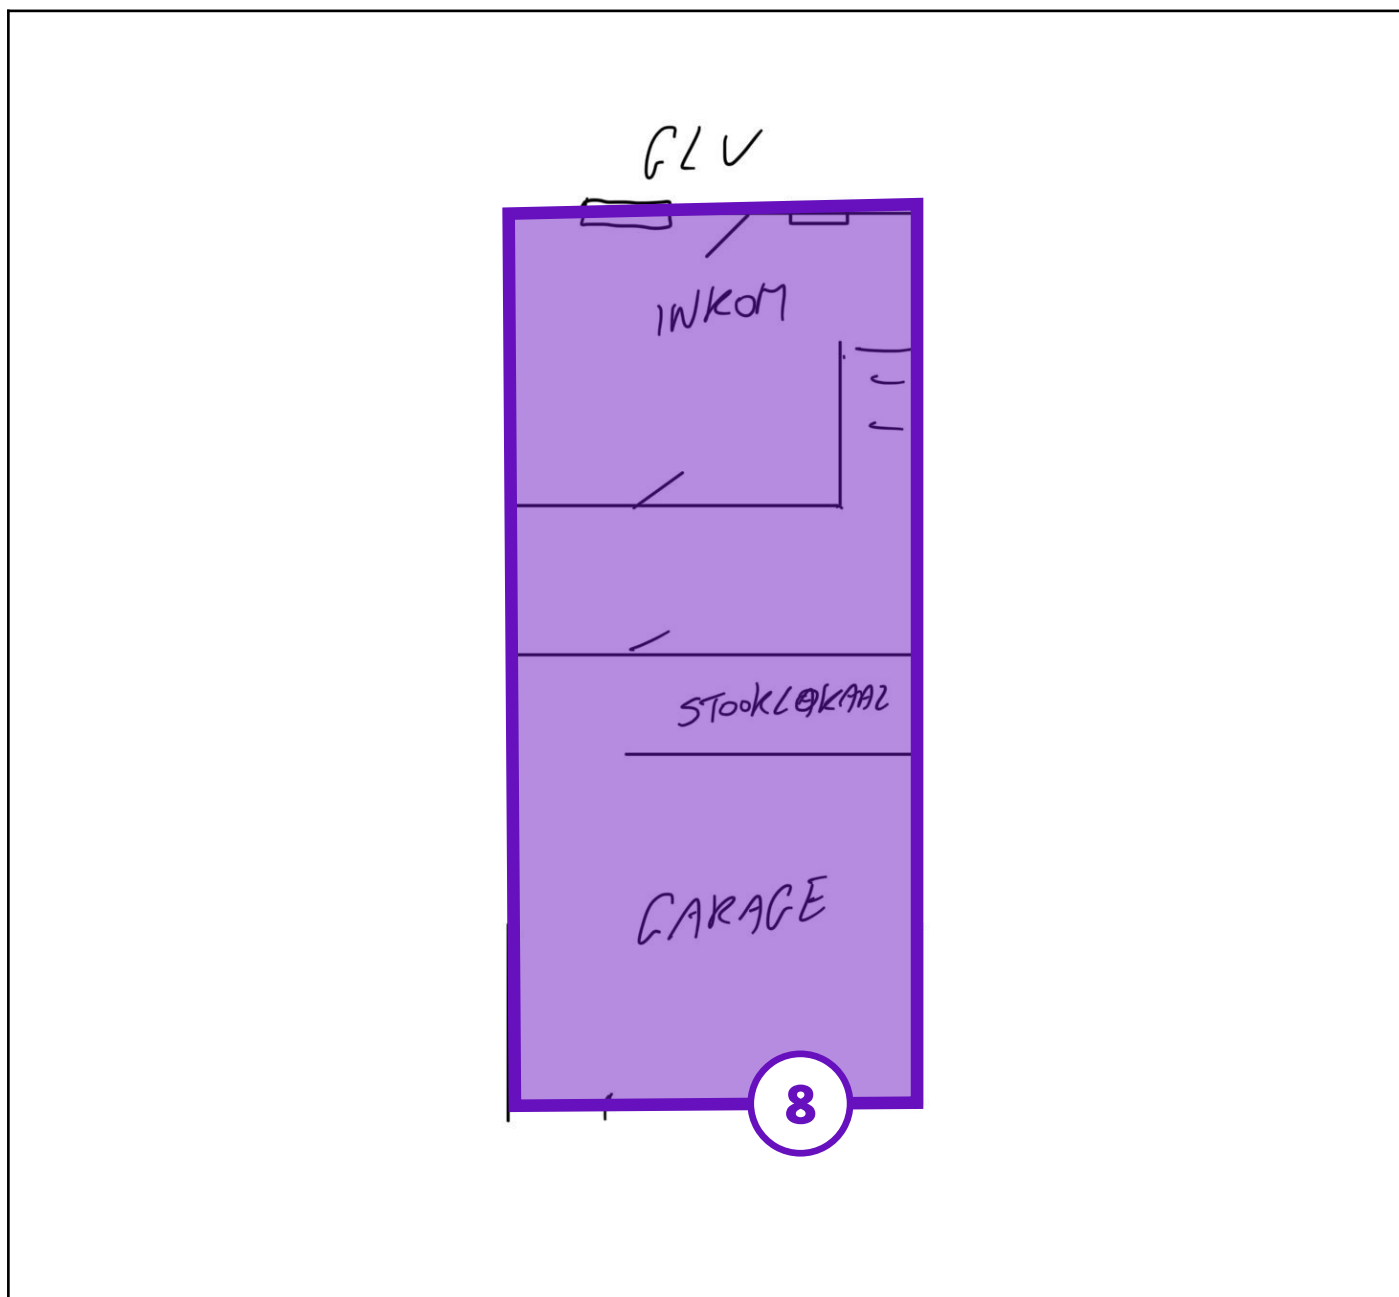
## Plan 1.8: Gelijkvloers

Beschrijving	Type	Actie
8. Verlaagde plafonds bestaande uit hout/pvc (alle plafonds)	Advies	-
