Asbestinventarisatetest

Lobbensestraat 77, 3271 Scherpenheuvel-Zichem

Attestnummer : 20231107-000398.000

Uitgegeven op : 07.11.2023

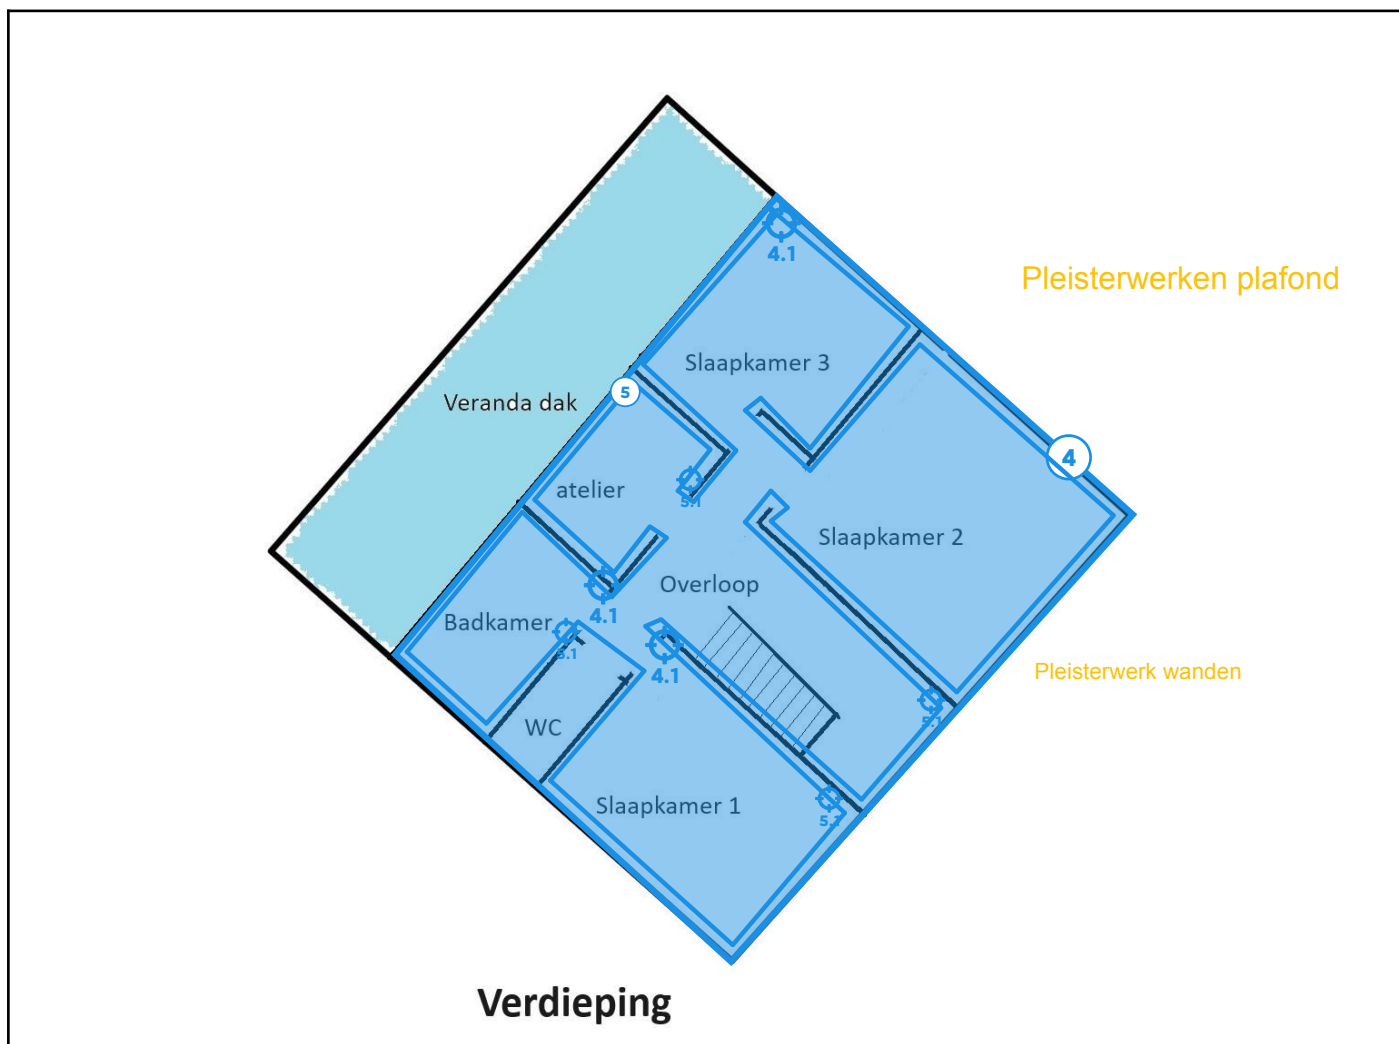
Plan 1.5: verdieping

Beschrijving	Type	Actie
4. Pleisterwerk plafond	Geen asbest	-
4.1 Code: 2	Mengmonster	-
5. Pleisterwerk wanden	Geen asbest	-
5.1 Code: 1	Mengmonster	-
