Asbestinventarisatetest

Hoensberg 3, 3270 Scherpenheuvel-Zichem

Attestnummer : 20230606-000129.000

Uitgegeven op : 06.06.2023

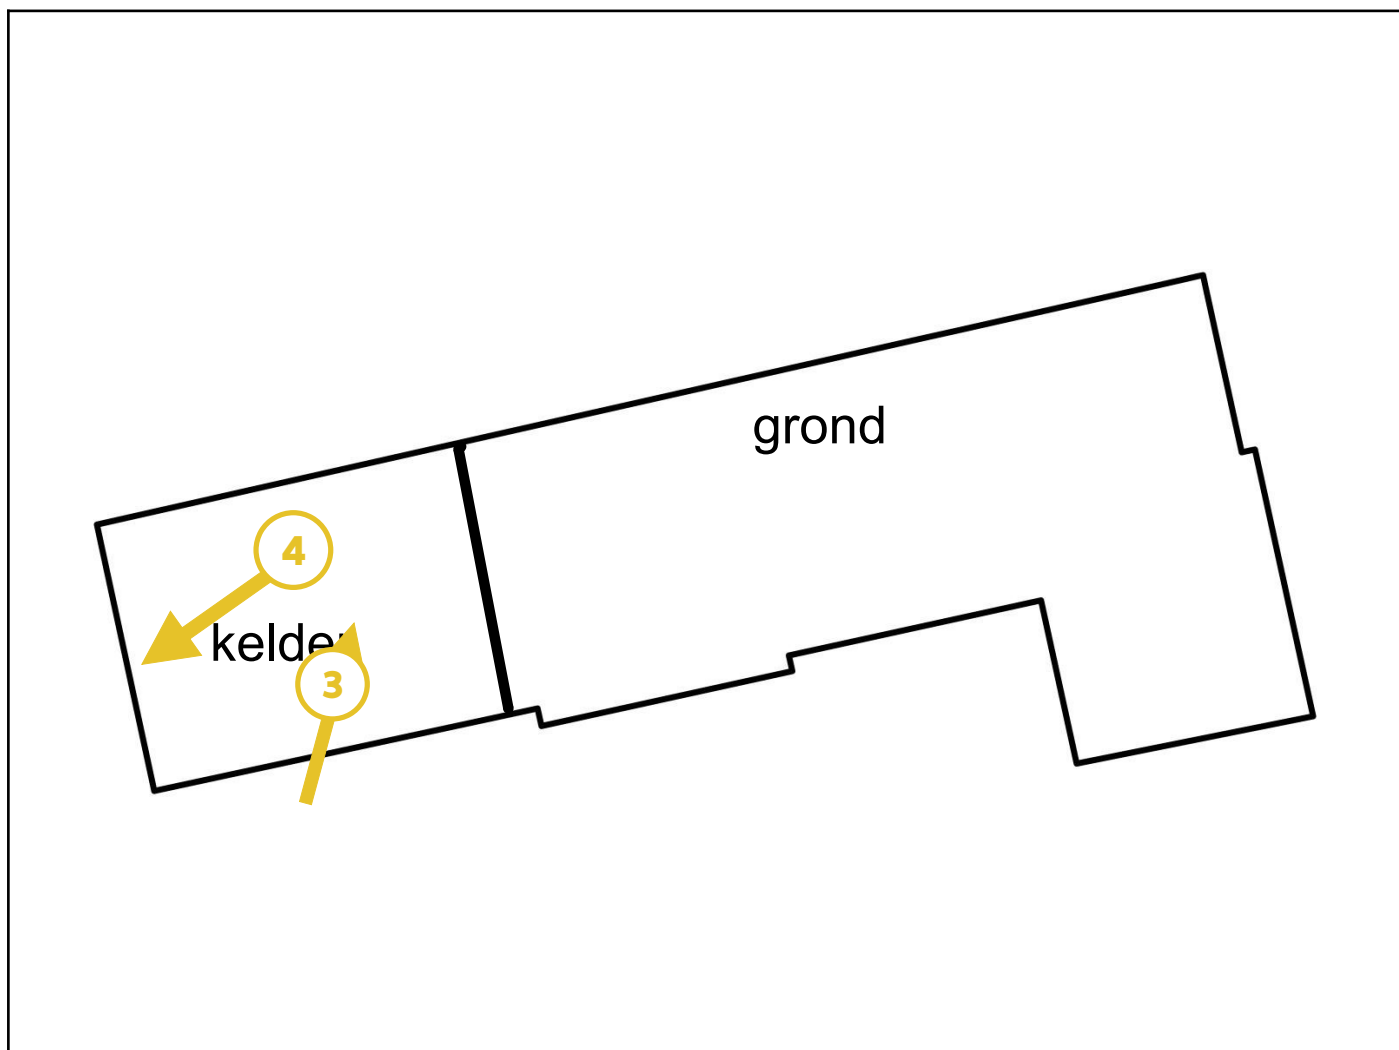
Plan 1.1: Kelder

Beschrijving	Type	Actie
3. Verloren bekisting	Asbestmateriaal	Zorgvuldig beheren
4. Bakeliet	Asbestmateriaal	Zorgvuldig beheren

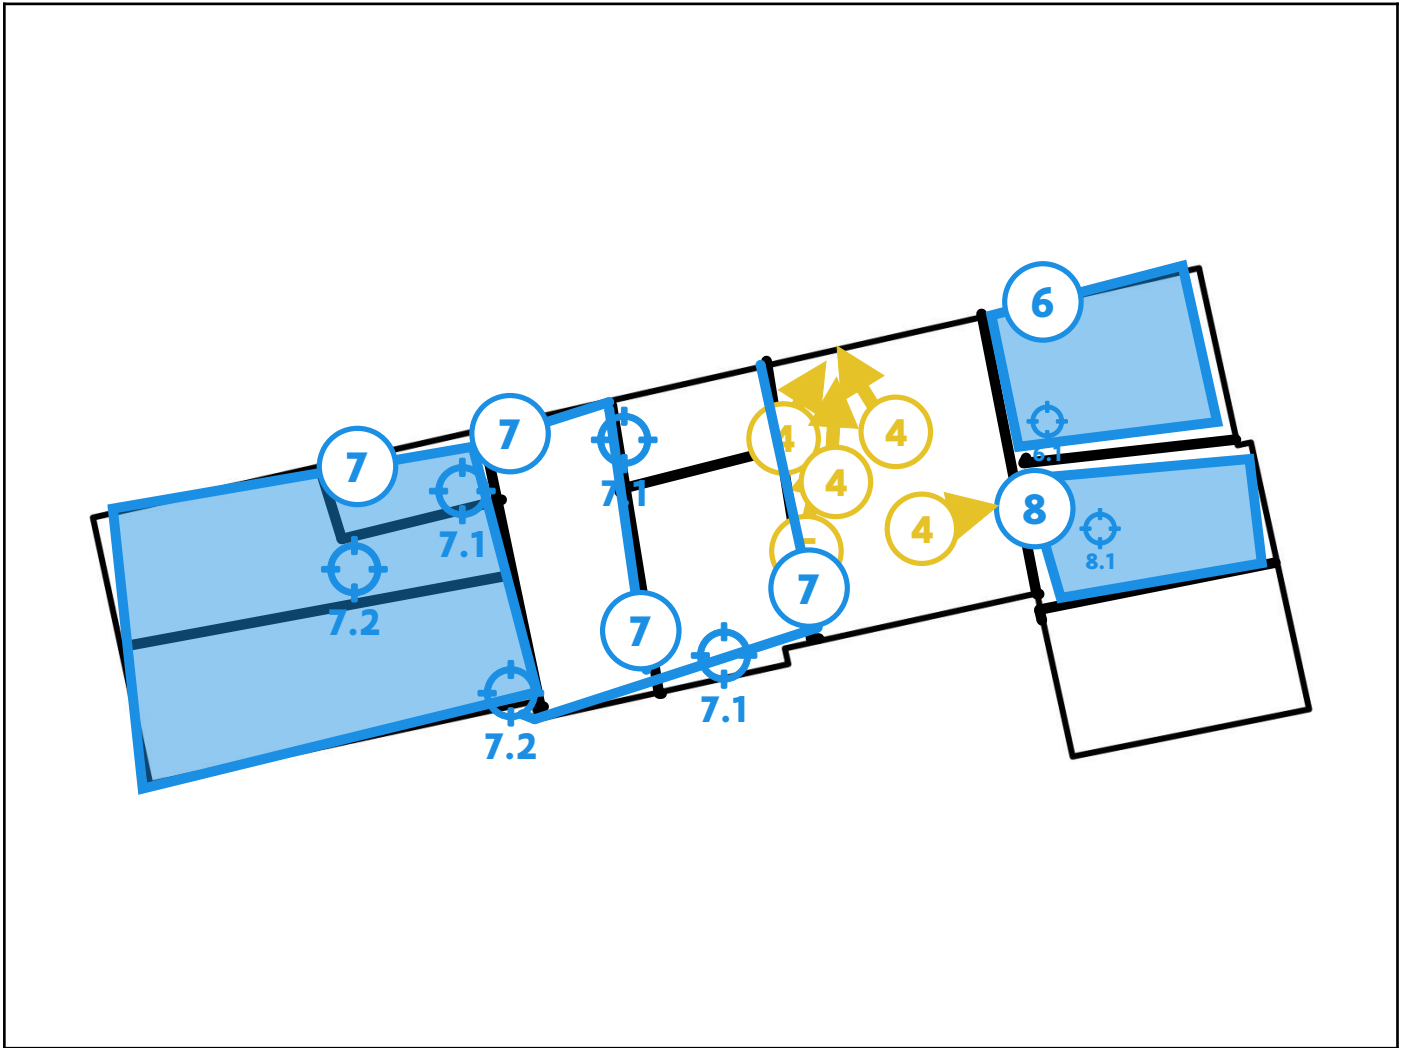
Plan 1.2: Gelijvloers

Beschrijving	Type	Actie
4. Bakeliet	Asbestmateriaal	Zorgvuldig beheren
5. Dichting	Asbestmateriaal	Zorgvuldig beheren
6. Vinyl 2	Geen asbest	-
6.1 Code: 2	Puntmonster	-
7. Pleisterwerk	Geen asbest	-
7.1 Code: 3	Mengmonster	-
7.2 Code: 4	Mengmonster	-

8. Vinyl 1	Geen asbest	-
8.1 Code: 1	Puntmonster	-

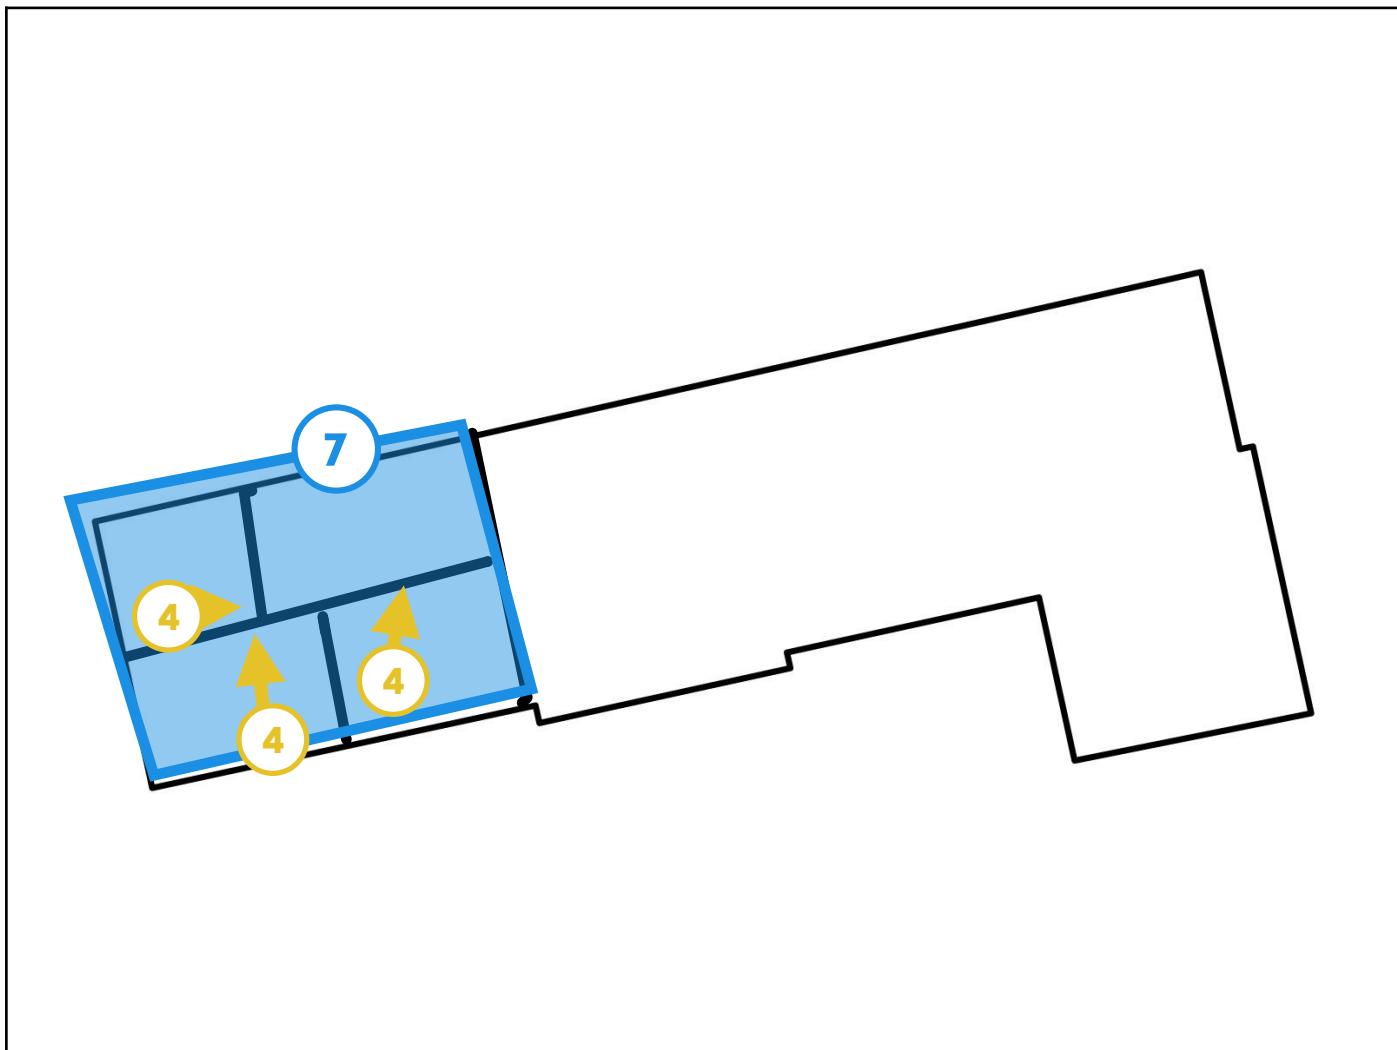
Plan 1.3: Verdieping

Beschrijving	Type	Actie
4. Bakeliet	Asbestmateriaal	Zorgvuldig beheren
7. Pleisterwerk	Geen asbest	-

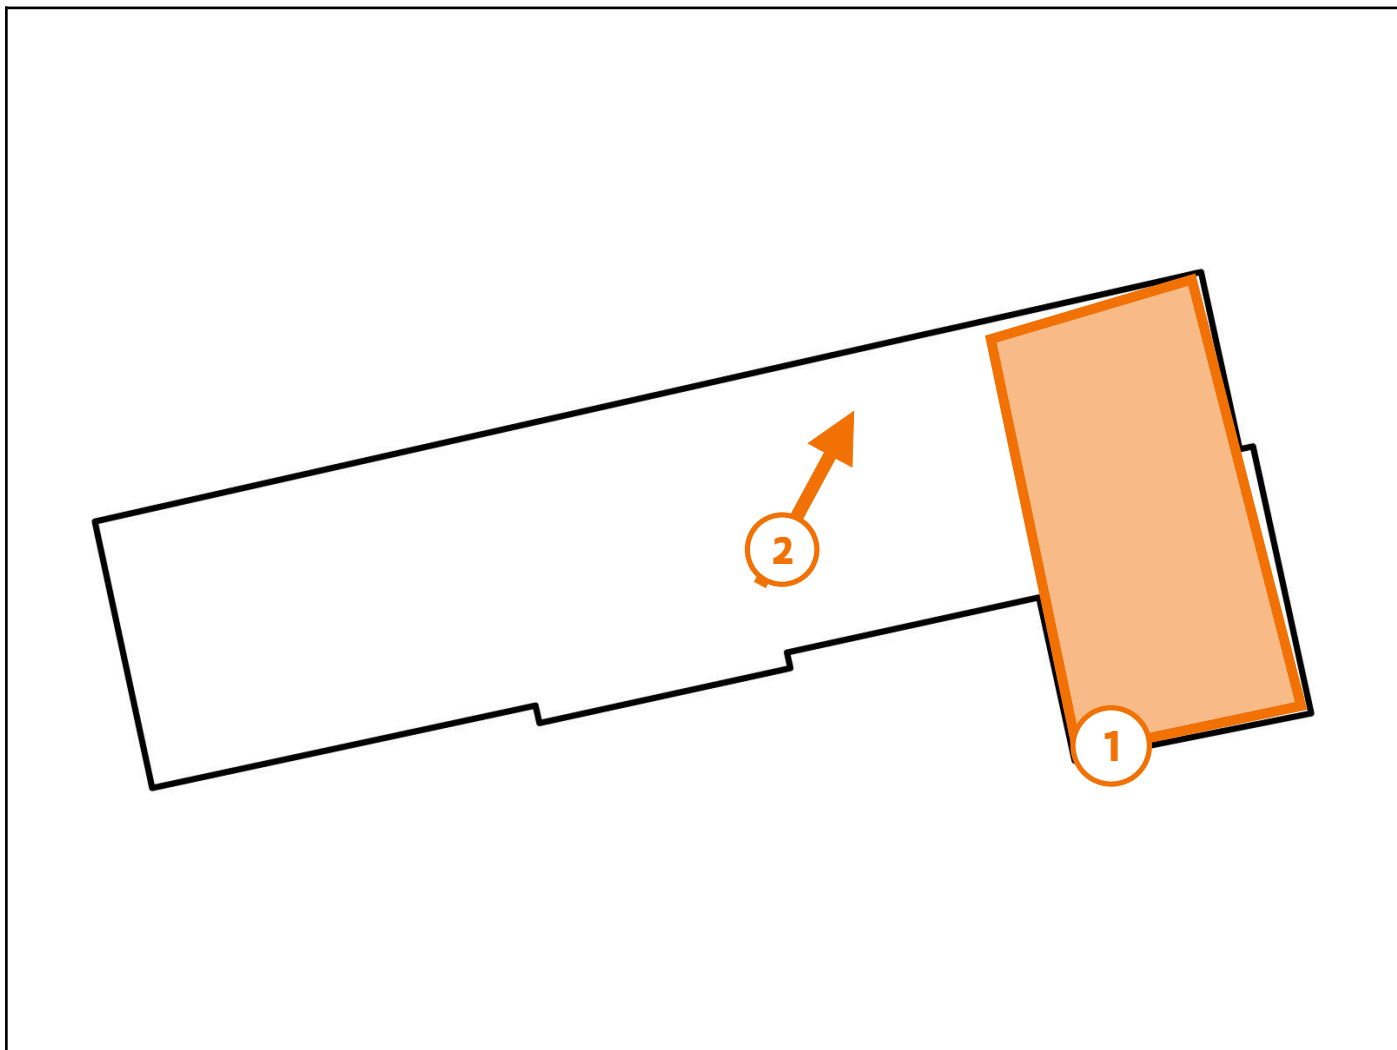
Plan 1.5: Dak

Beschrijving	Type	Actie
1. Golfplaten	Asbestmateriaal	Verwijderen
2. Rookgaskanaal	Asbestmateriaal	Verwijderen
