# Asbestinventarisatetest

Koningin Astridstraat 37, 3270 Scherpenheuvel-Zichem

Attestnummer : 20240403-000403.000

Uitgegeven op : 03.04.2024

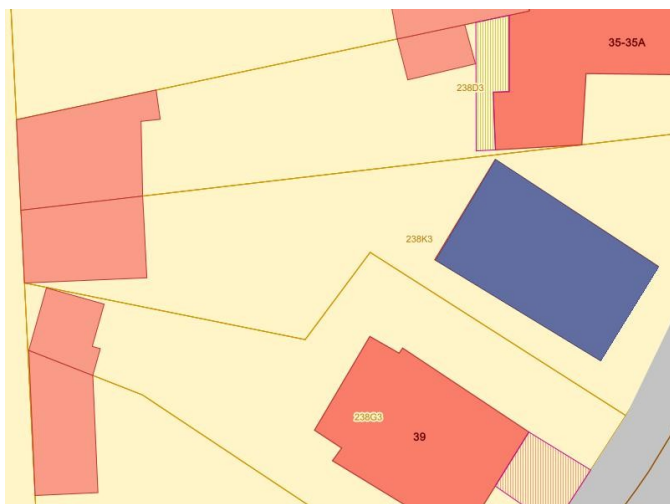
## Zone 1: Hoofdgebouw

- 2 Asbestmaterialen**
- 0 Beperkingen
- 0 Uitsluitingen
- 0 Roerende goederen
- 0 Puin, steenslag, (water)bodem
- 0 Adviezen
- 5 Geen asbest**

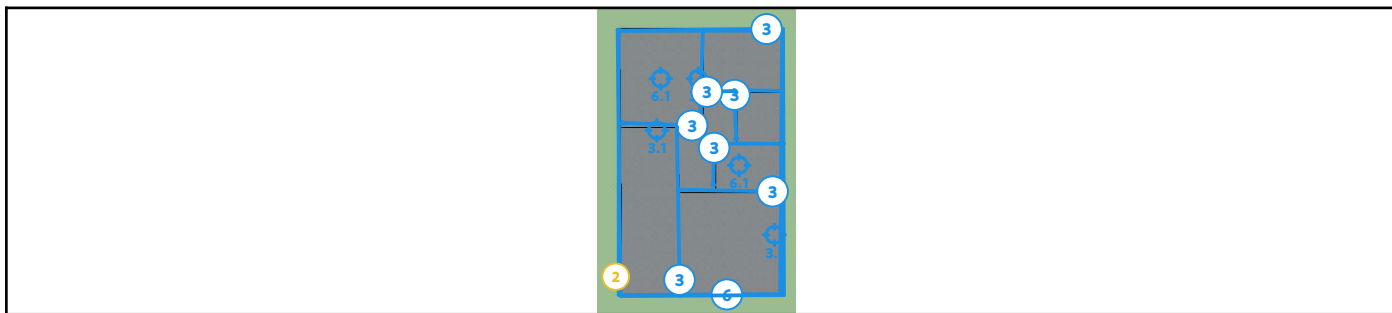
## Plan 1.2: Gelijkvloers

Beschrijving	Type	Actie
2. Elektriciteitsmeter	Asbestmateriaal	Zorgvuldig beheren
3. Muurpleister	Geen asbest	-
3.1 Code: Monster 1 muurpleister	Mengmonster	-
6. Plafondpleister	Geen asbest	-
6.1 Code: Monster 2 plafondpleister	Mengmonster	-

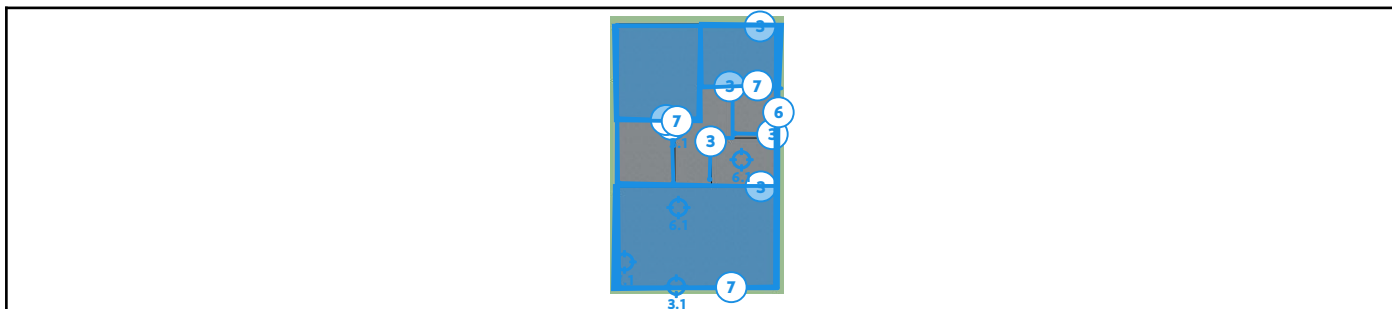
## Plan 1.3: 1ste verdieping

Beschrijving	Type	Actie
3. Muurpleister	Geen asbest	-
3.1 Code: Monster 1 muurpleister	Mengmonster	-
6. Plafondpleister	Geen asbest	-
6.1 Code: Monster 2 plafondpleister	Mengmonster	-
7. Vinyl slaapkamer +1	Geen asbest	-
7.1 Code: Staal 5 vinyl +1	Puntmonster	-

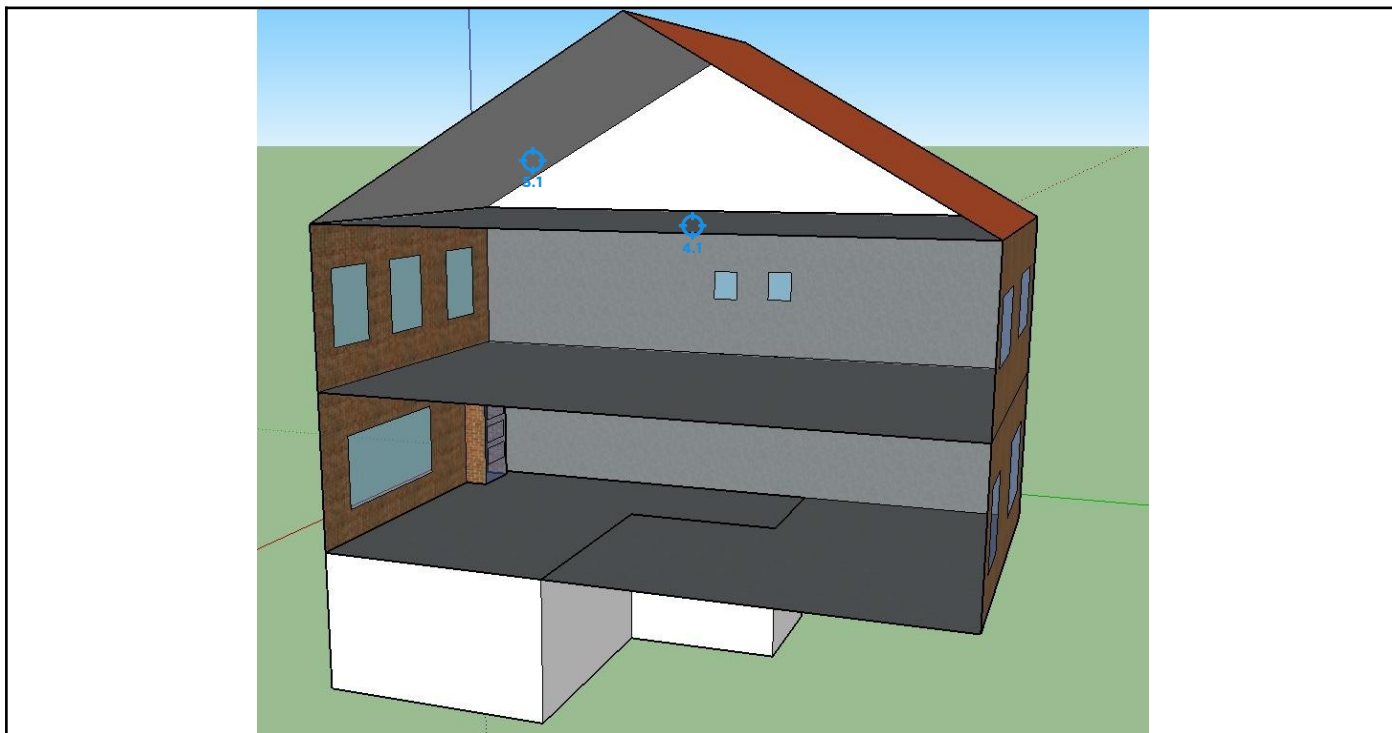
## Plan 1.4: Doorsnede gebouw

Beschrijving	Type	Actie
4. Vinyl zolder	Geen asbest	-
4.1 Code: Monster 3: vinyl zolder	Puntmonster	-
5. Dampscherm zolder	Geen asbest	-
5.1 Code: Monster 4: dampscherm zolder	Puntmonster	-

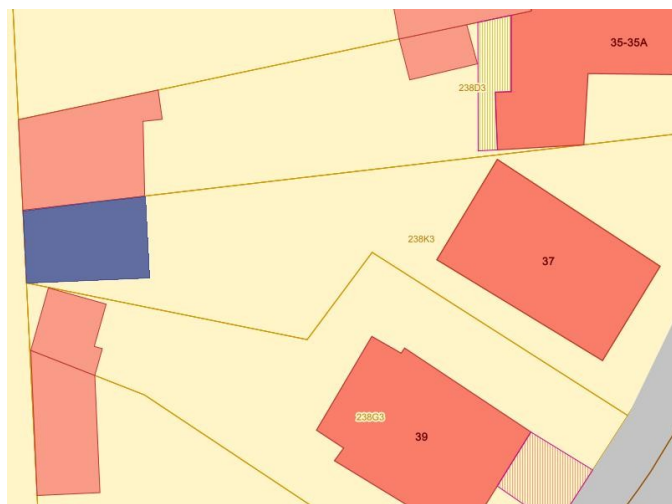
## Zone 2: Bijgebouw

- 0 Asbestmaterialen
- 0 Beperkingen
- 0 Uitsluitingen
- 0 Roerende goederen
- 0 Puin, steenslag, (water)bodem
- 0 Adviezen
- 0 Geen asbest
