CASO 8:

Título: “MANTENIMIENTO ENTRADA PRINCIPAL DEL BOTADERO MUNICIPAL Y PROVINCIAL DE CHEPEN-LA LIBERTAD.”

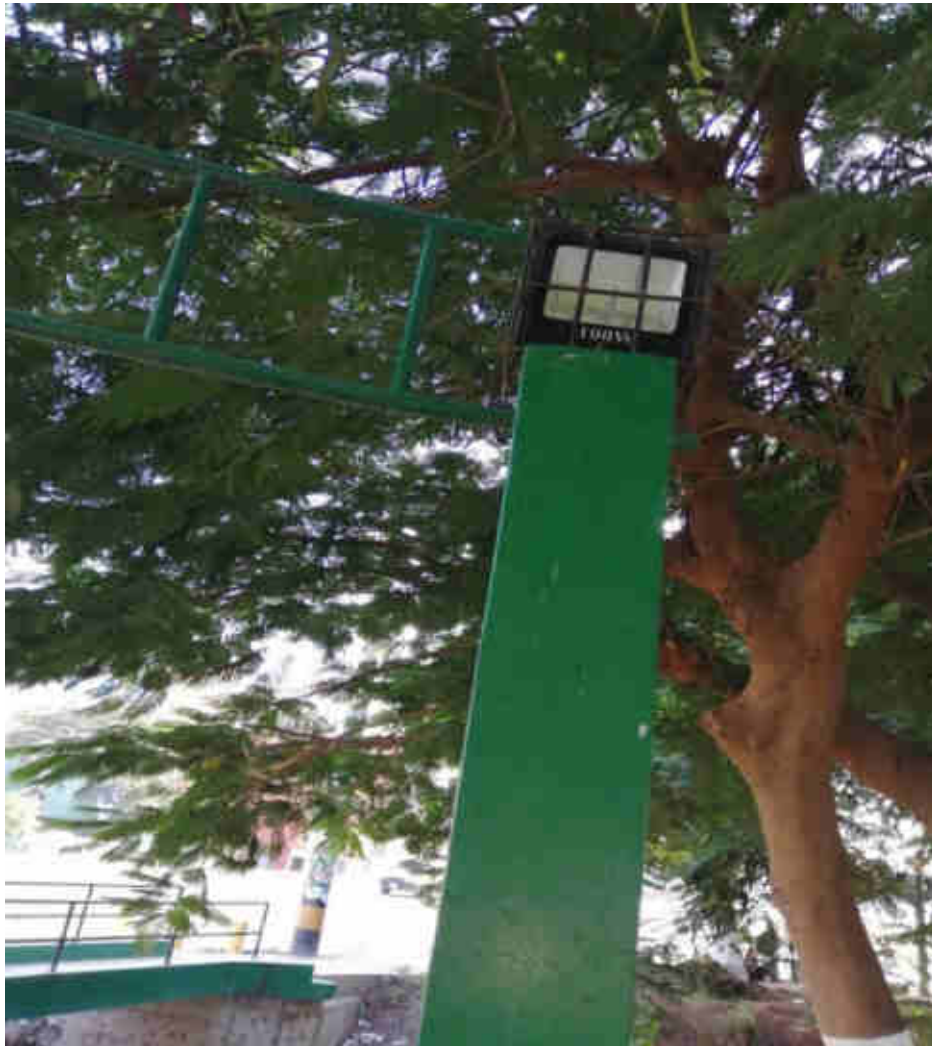
B) En el ítem SUMINISTRO E INSTALACION DE ARTEFACTOS ELECTRICOS, de la cotización del proveedor (folio 31) indica el suministro e instalación de 17 reflectores leds de 100 watts a un precio de S/ 224.2 cada uno. En la visita de campo realizada solo se ubicó 10 reflectores. Por lo que faltaría 7 reflectores, lo que equivale a un monto de S/ **1569.00 soles**

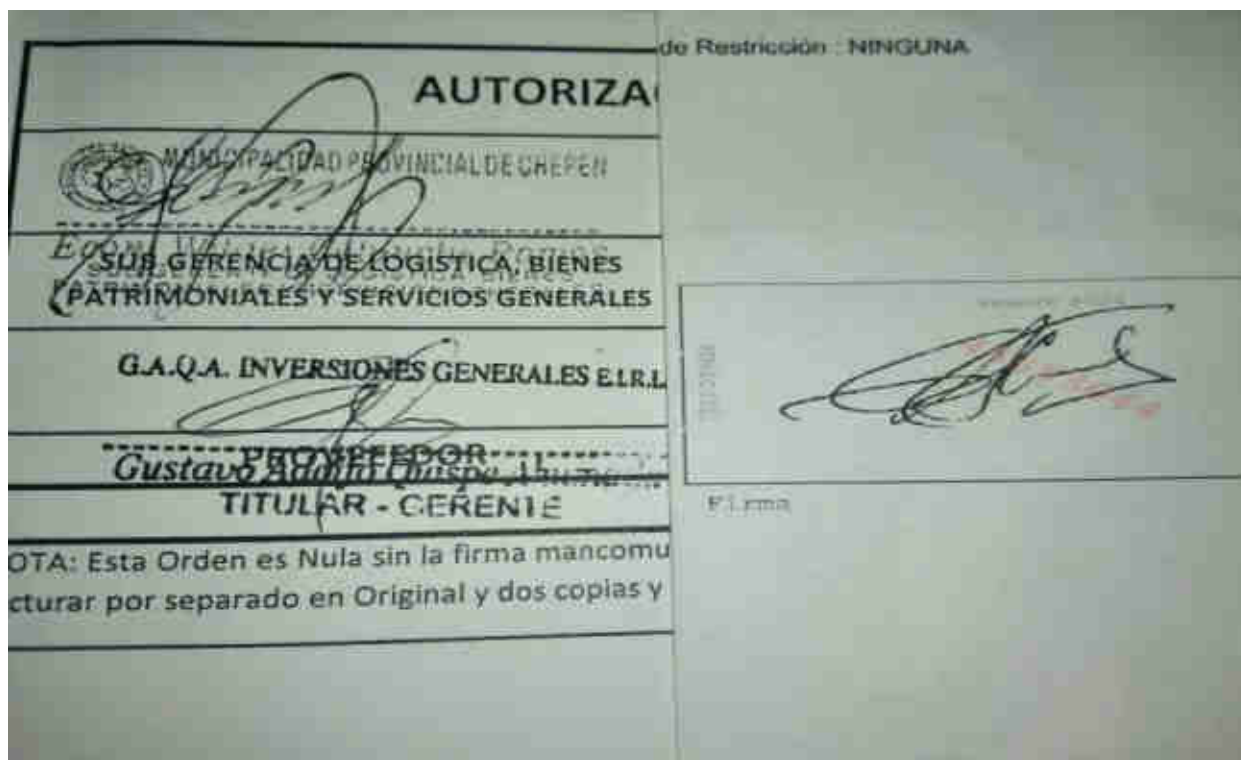
EVIDENCIA 2.-

FIRMA de **POSTOR 3**– Sr. Gustavo Adolfo Quispe Ahumada en **COTIZACIÓN** (folio 31) **NO CORRESPONDERÍA.**

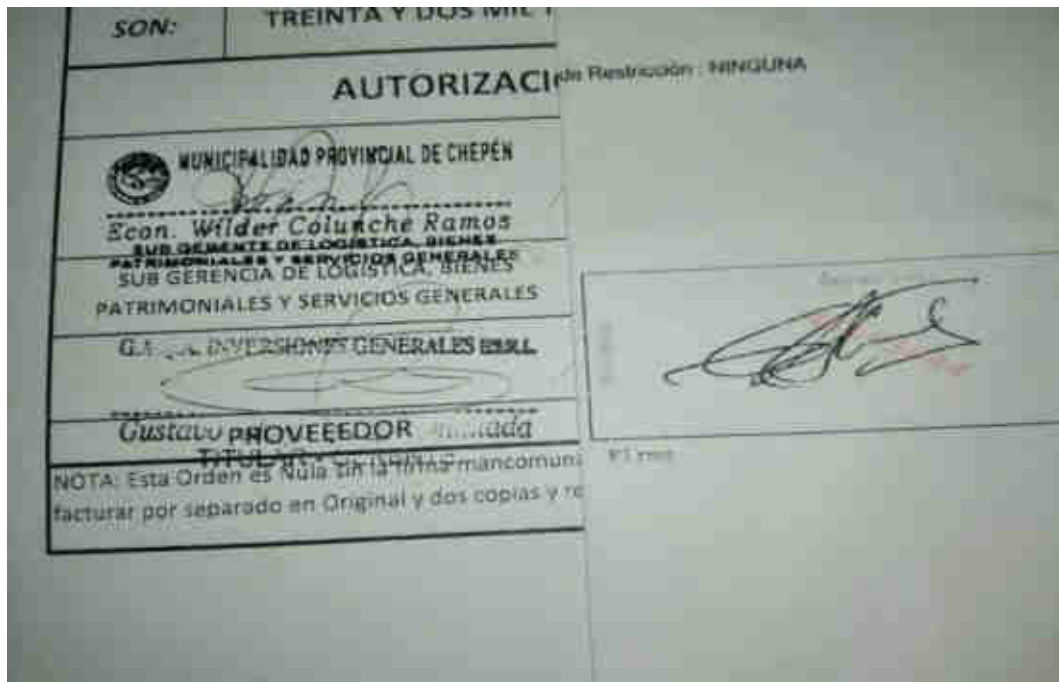
EVIDENCIA 2.-

FIRMA de **POSTOR 3**– Sr. Gustavo Adolfo Quispe Ahumada en **COTIZACIÓN** (folio 12) **NO CORRESPONDERÍA.**

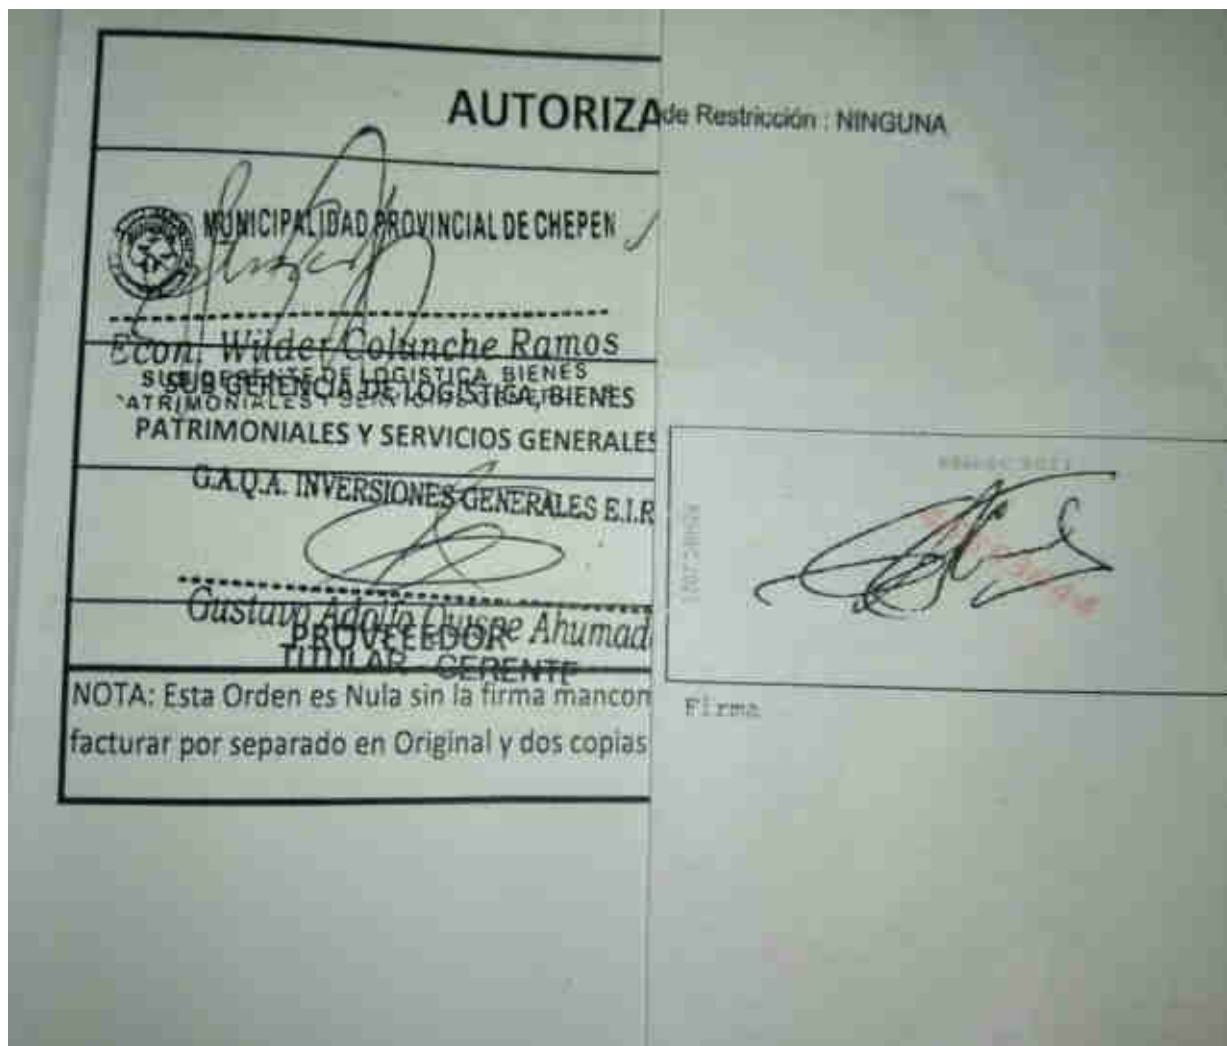
EVIDENCIA N° 2.-

FIRMA DE POSTOR 3– Sr. Gustavo Adolfo Quispe Ahumada en **COTIZACIÓN (folio 12) NO LE CORRESPONDERÍA.**

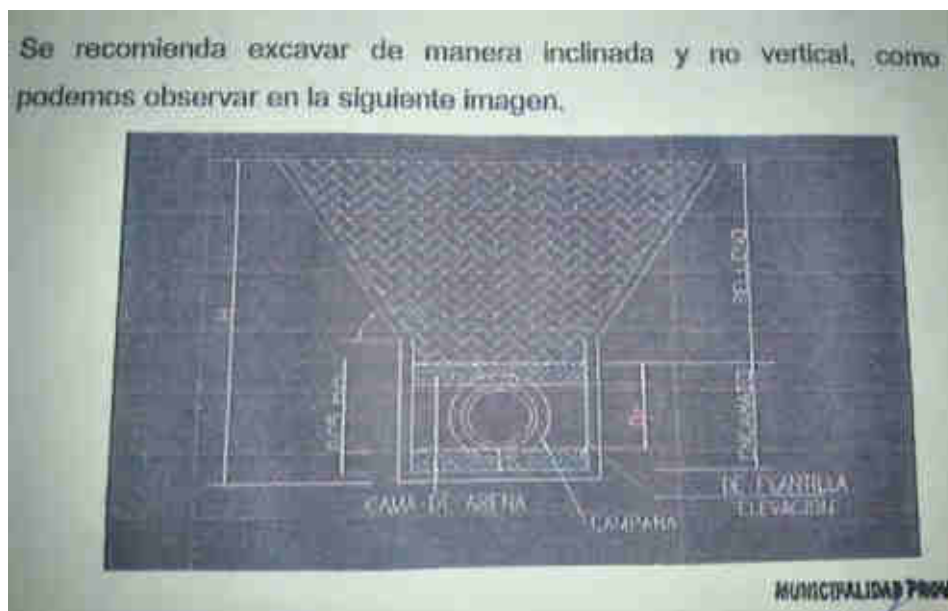
- a) No se encontró la presencia de nivel freático en la calicata.
- b) Se recomienda excavar de manera inclinada y no vertical según la siguiente imagen:

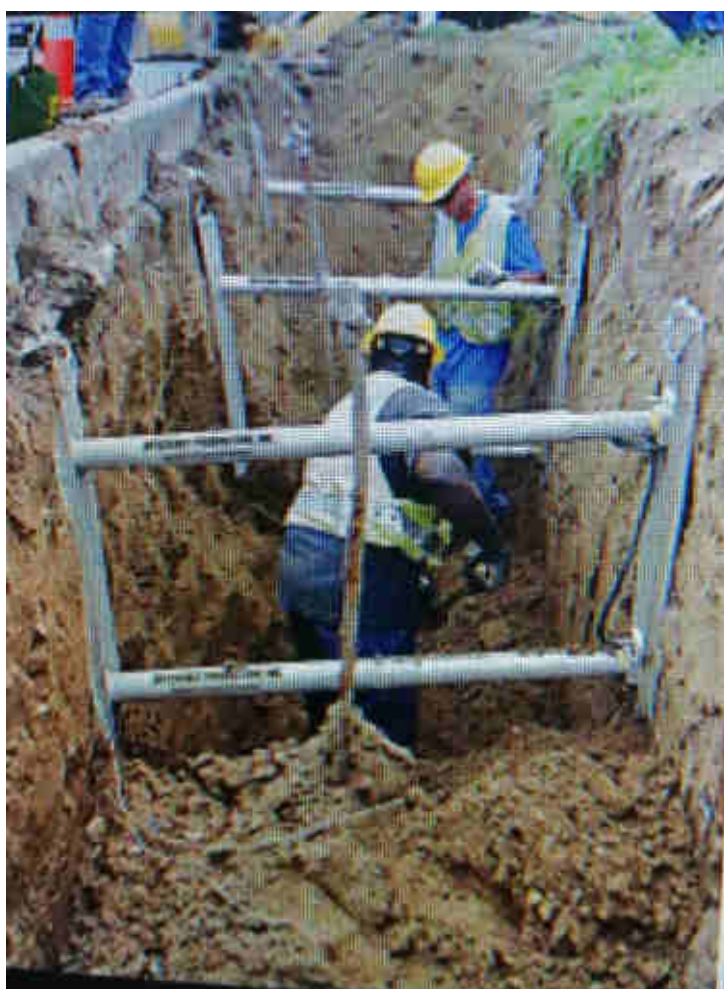
El entibado es un sistema de contención en terrenos inestables o con nivel freáticos. Lo que no se evidencia en estos suelos.

En la siguiente imagen se justifica un entibado. Suelo inestable con nivel freático.
