# Asbestinventarisatetest

Ooievaarstraat 3, 9000 Gent

Attestnummer : 20251005-000110.000

Uitgegeven op : 05.10.2025

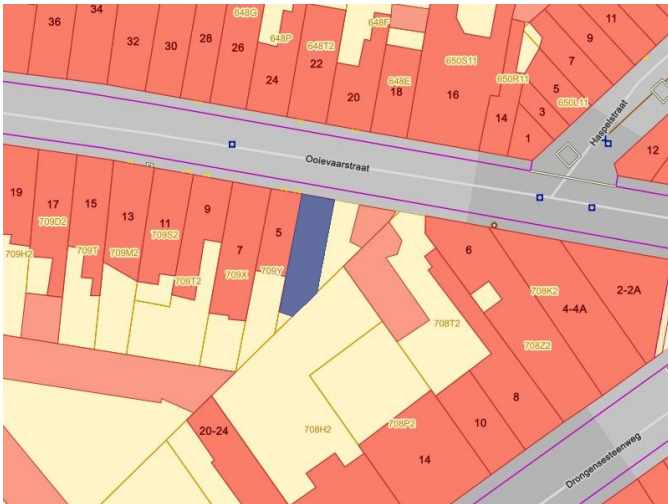
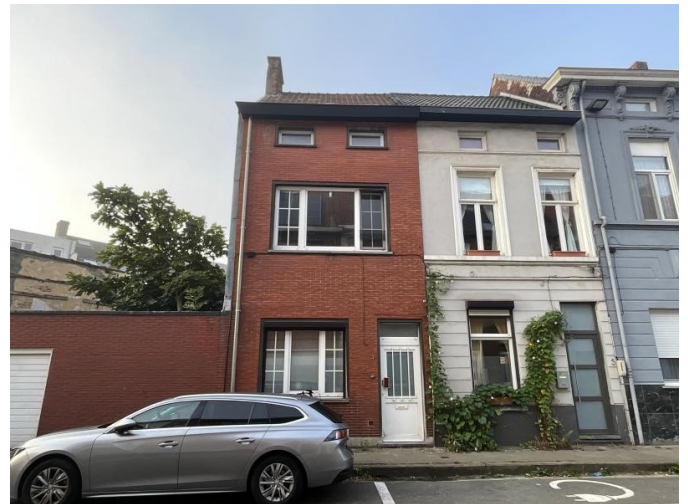
# Zone 1: Hoofdgebouw

Tijdens de inspectie vastgesteld:

**2 Asbestmaterialen**

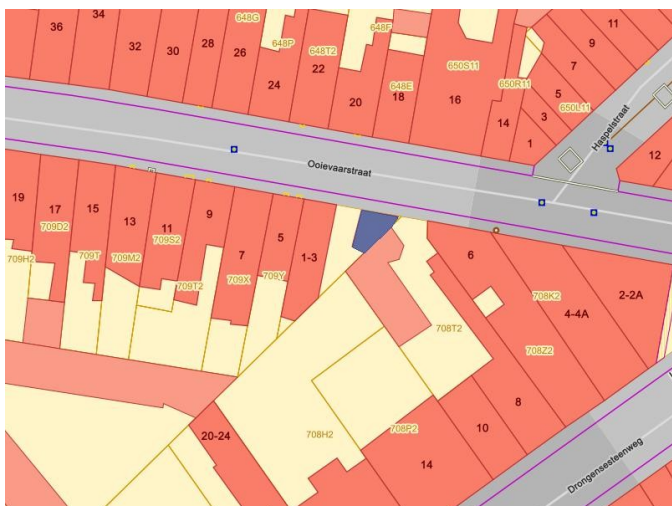
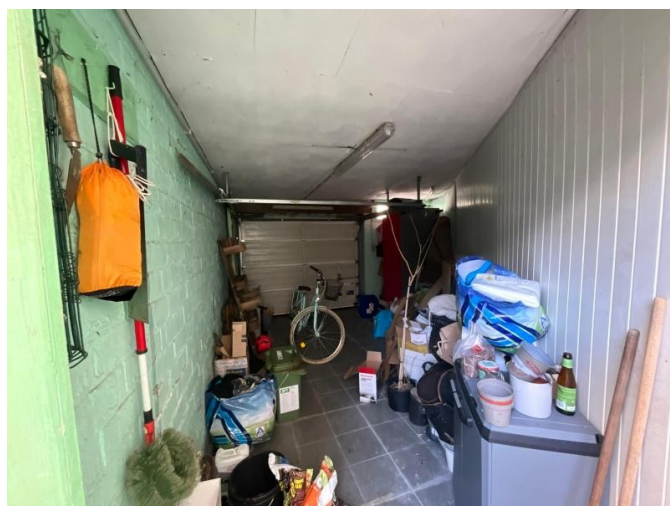
## Zone 2: Garage

Tijdens de inspectie vastgesteld:

- 0 Asbestmaterialen
- 0 Beperkingen
- 0 Uitsluitingen
- 0 Roerende goederen
- 0 Puin, steenslag, (water)bodem
- 0 Adviezen
- 1 Geen asbest**
