Asbestinventarisatetest

Spellewerkstraat 102, 9030 Gent

Attestnummer : 20250909-000485.000

Uitgegeven op : 09.09.2025

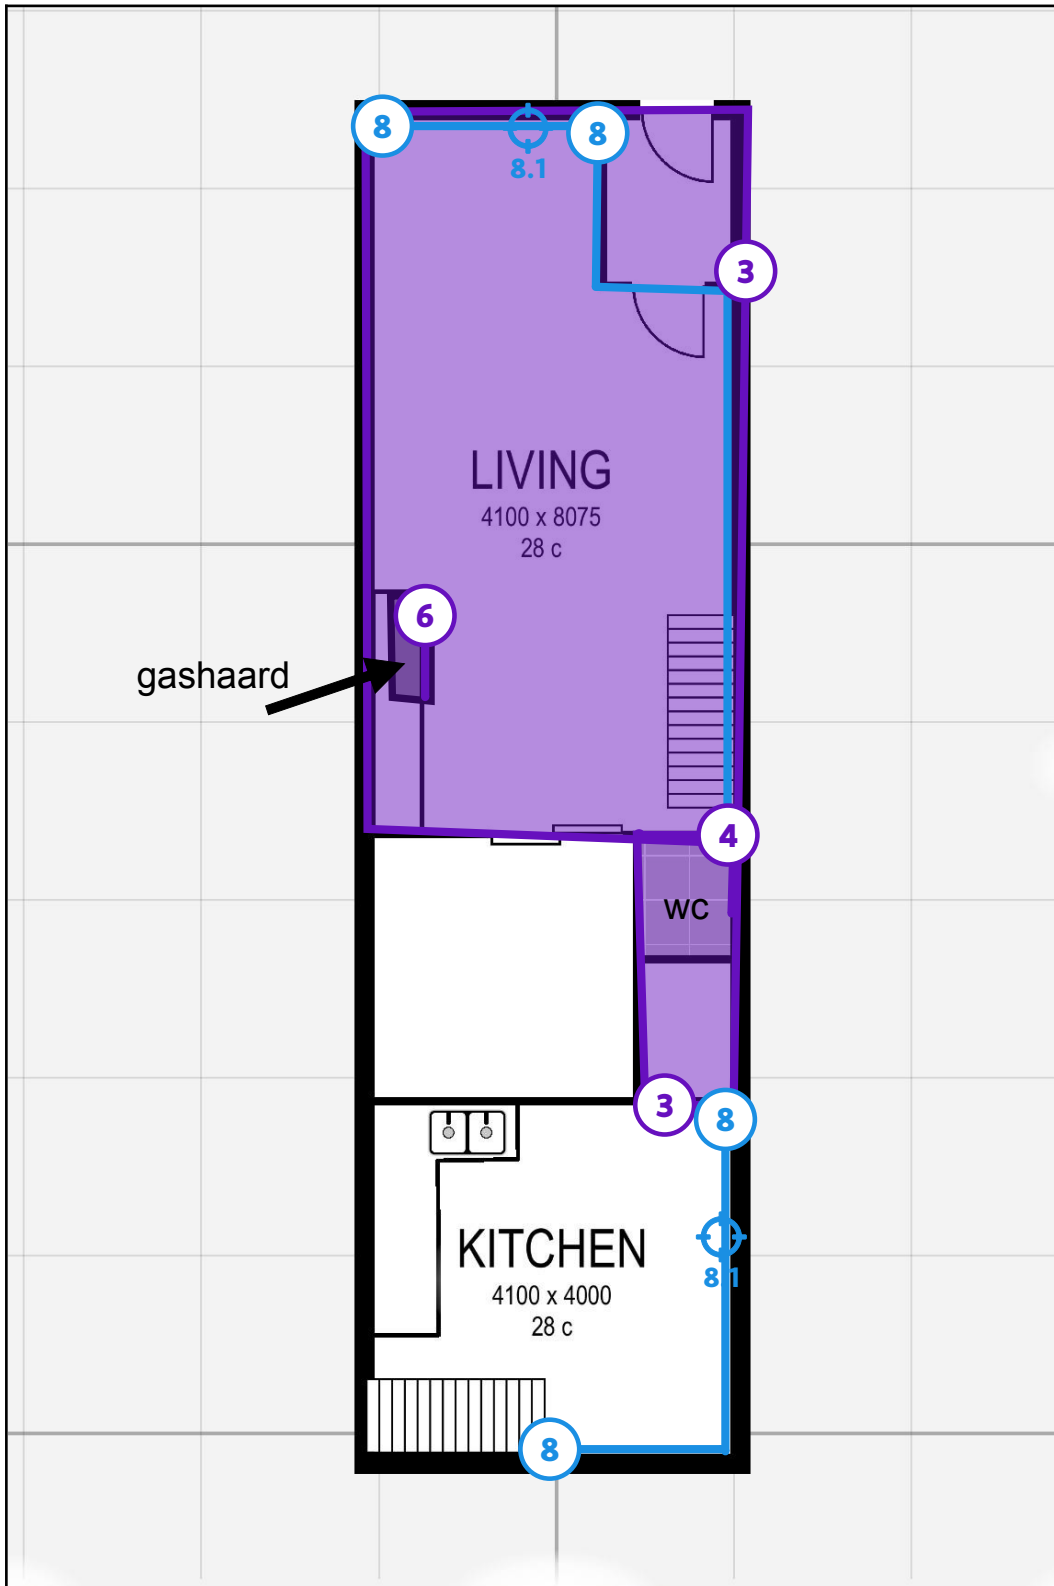
Plan 1.1: GLV

3. Houten plafonds	Advies	-
4. tegellijm	Advies	-
6. koord gashaard	Advies	-
8. Pleisterwerk muren	Geen asbest	-
8.1 Code: MM01	Mengmonster	-

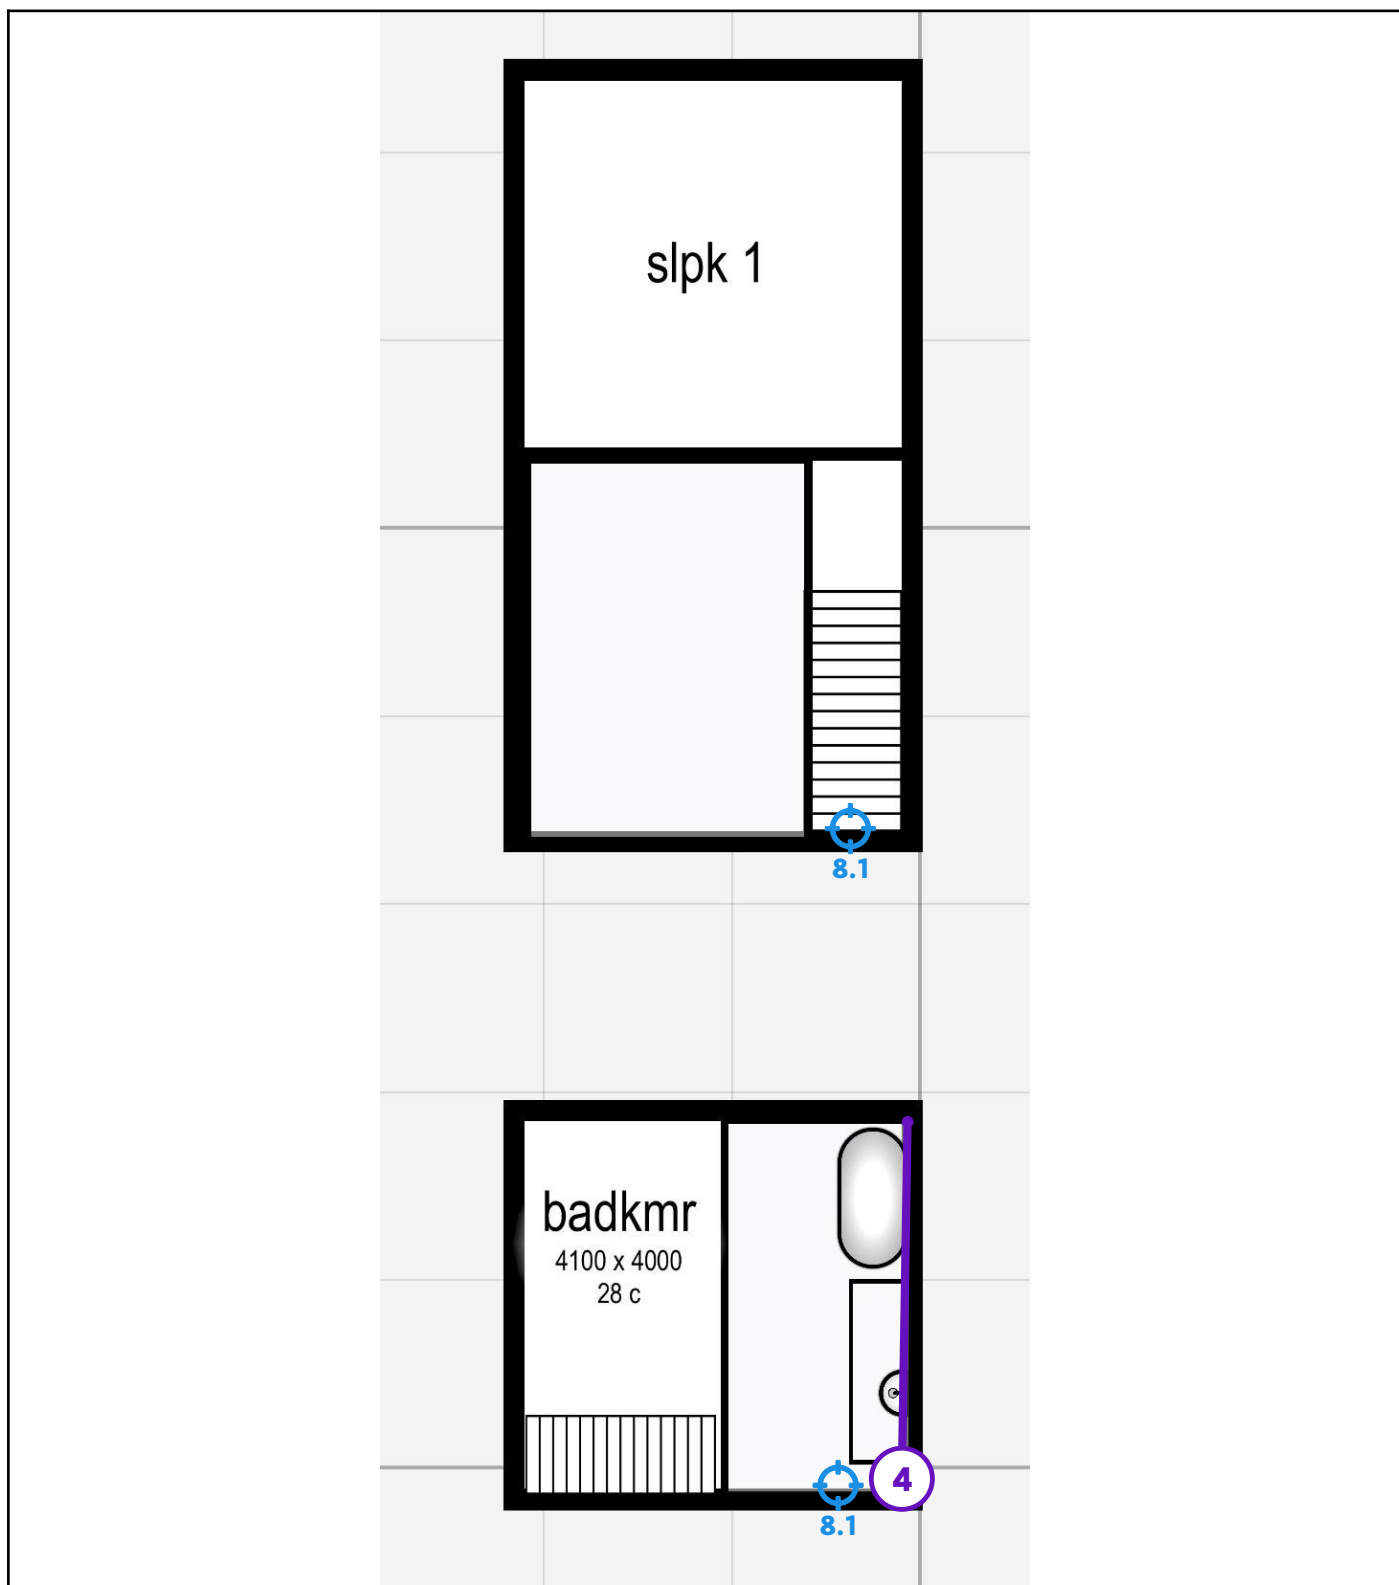
Plan 1.2: 1ste verdiep

4. tegellijm	Advies	-
8. Pleisterwerk muren	Geen asbest	-
8.1 Code: MM01	Mengmonster	-

De tegellijm in de badkamer en in de keuken kan asbest bevatten. We kunnen dit niet inspecteren zonder schade te berokkenen. Bij renovatie werken of afbraak wordt er best een staal genomen om dit uit te sluiten.
