# Asbestinventarisatetest

Kempstraat 63, 9000 Gent

Attestnummer : 20250402-000140.000

**Niet-asbestveilig**

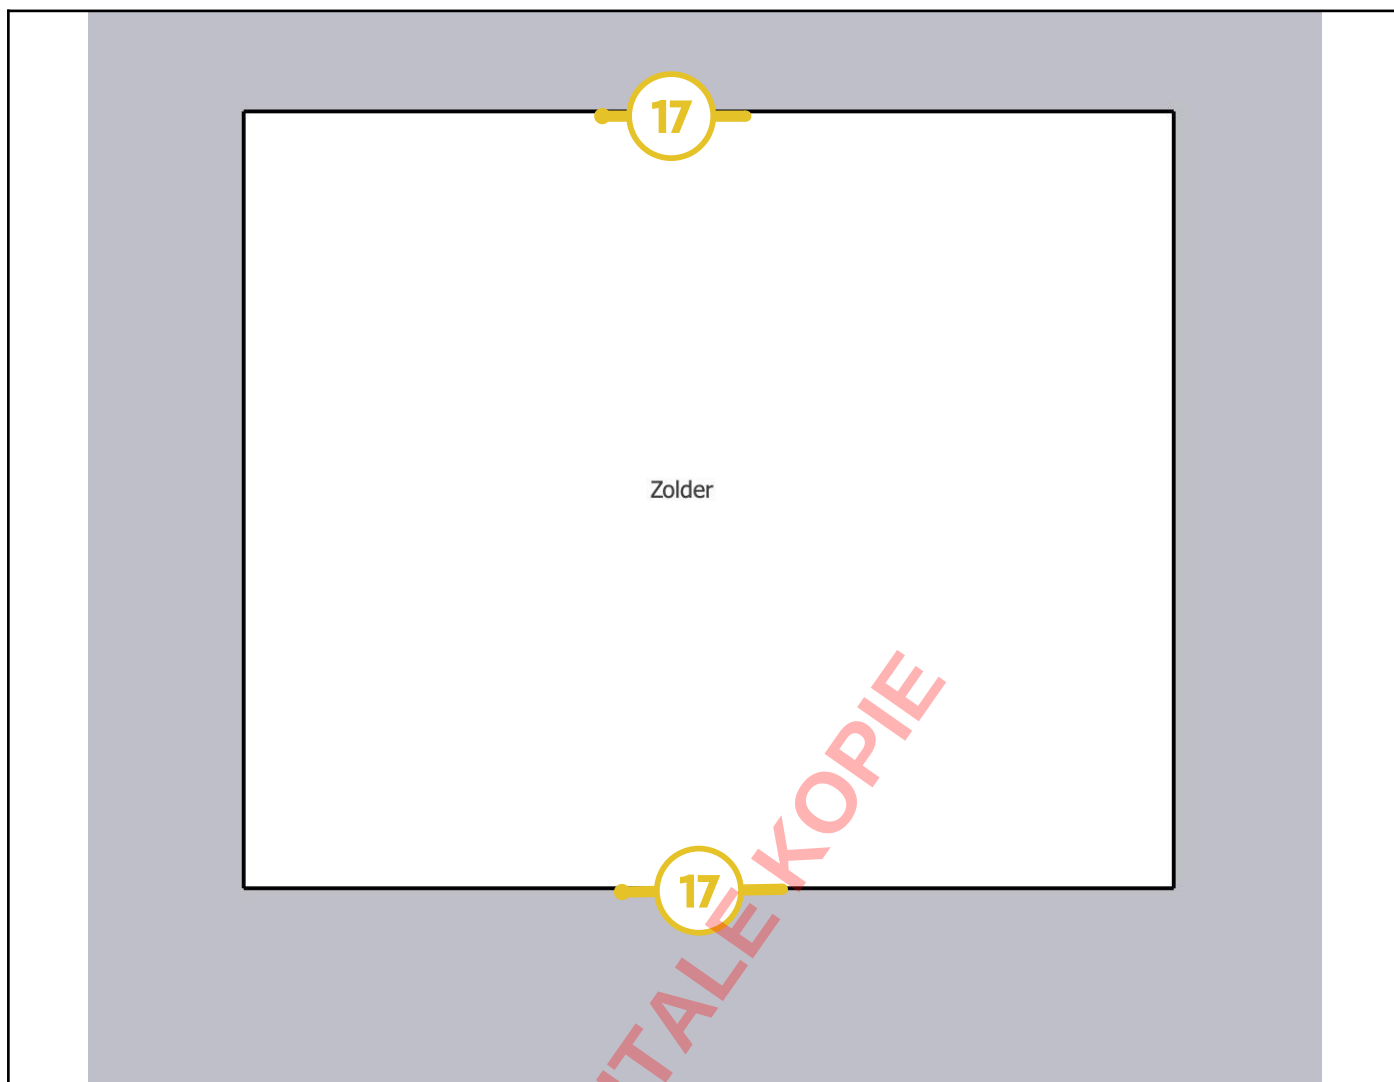
## Plan 1.11: Grondplan - Zolder

| Beschrijving | Type | Actie |
|---|---|---|
| 17. Kit - Schrijnwerk/glas van aluminium ramen/deuren | Asbestmateriaal | Zorgvuldig beheren |

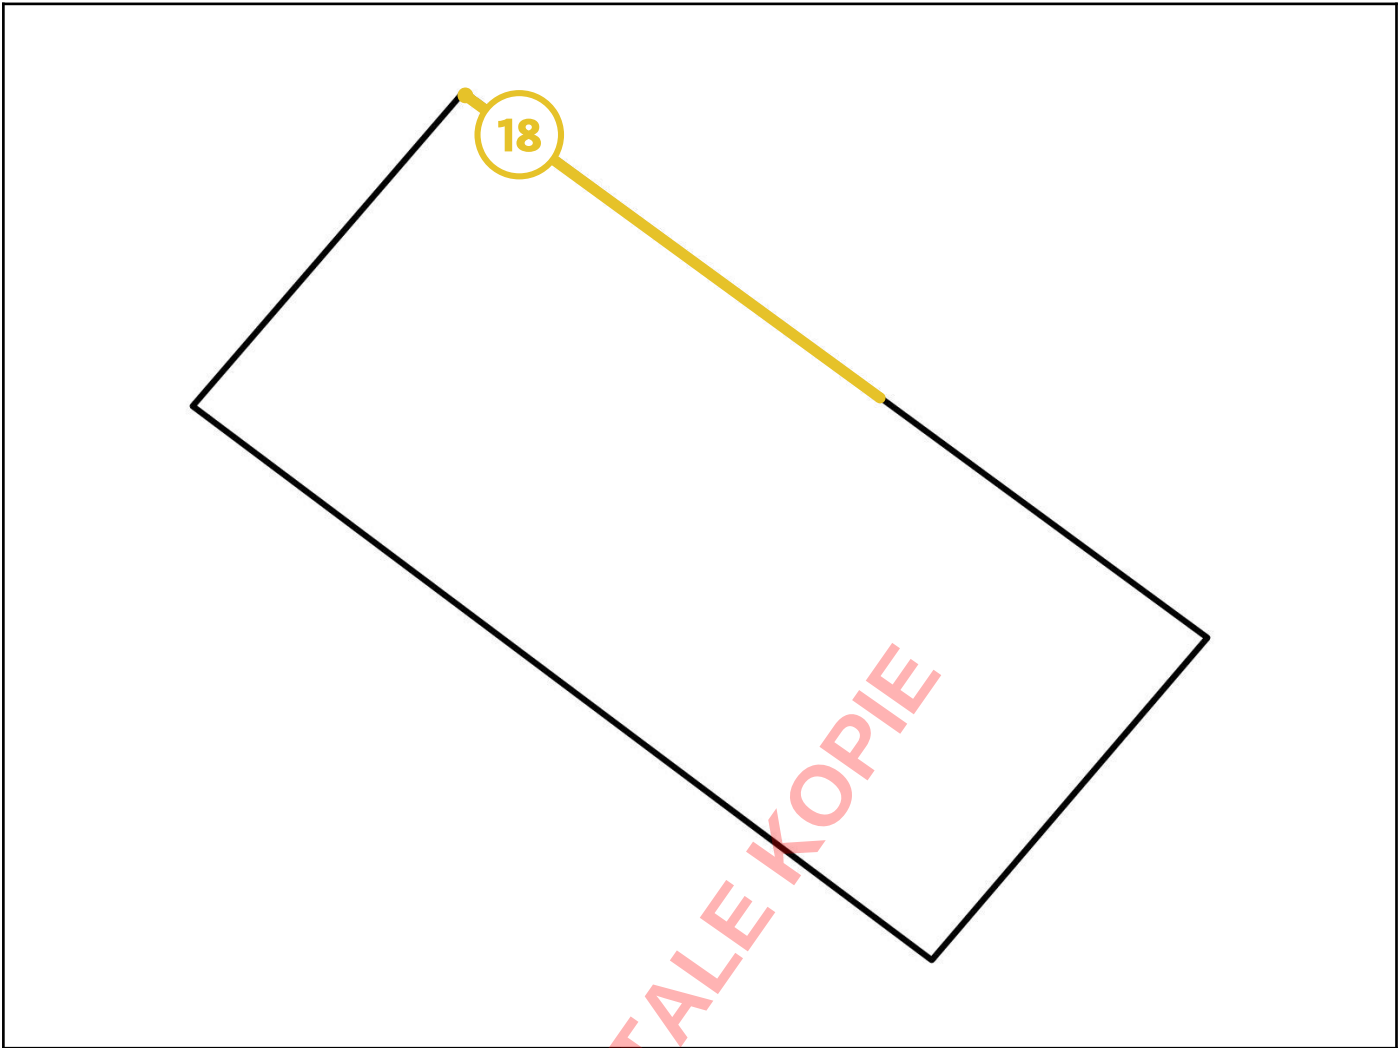
## Plan 2.1: Bijgebouw - Hondenhok plan

| Beschrijving | Type | Actie |
|---|---|---|
| 18. Glasal wand - Hondenhok | Asbestmateriaal | Zorgvuldig beheren |

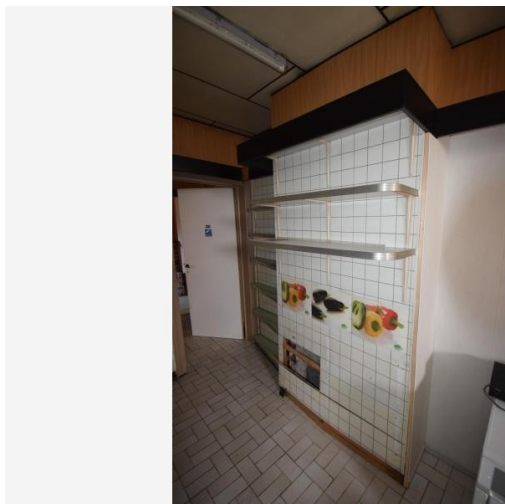
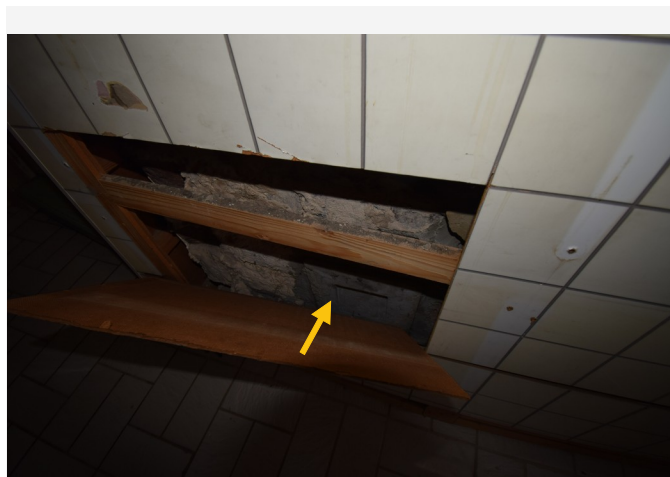
| Opmerking | Deurtjes + platen in diepvries.<br>Geen destructief onderzoek op toestel, conform opdracht. |

U moet de toepassing tijdens en voor de verwijdering bevochtigen en/of fixeren. Dek de vloer en niet-verplaatsbare meubels af met een folie. Sluit steeds alle ramen en deuren, schakel ventilatiesystemen even uit, en vraag (niet-beschermde) derden de woning te verlaten.

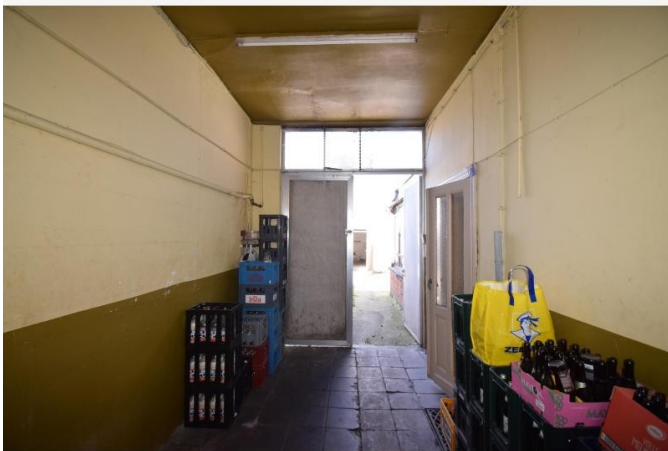
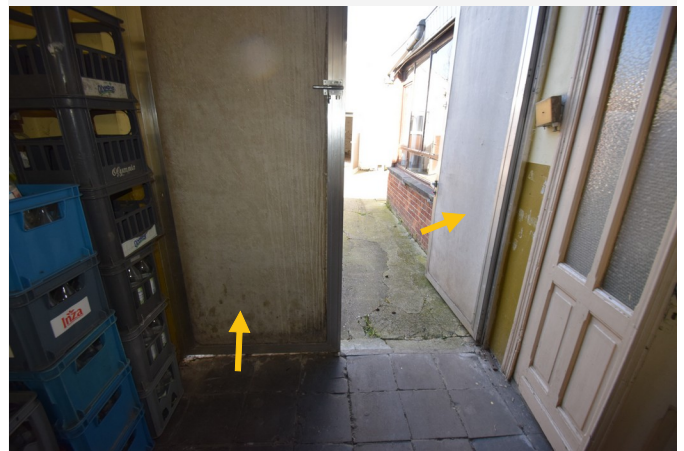
## Fiche 8: Glasalpanelen (Ramen/deuren/diepvriesdeur) (Ook aan binnenzijde)

Een beschadigde asbesttoepassing of asbest in slechte staat kan makkelijk verder breken of vergruizen. Er komen dan schadelijke asbestvezels vrij die ingeademd kunnen worden.

U moet de toepassing tijdens en voor de verwijdering bevochtigen en/of fixeren. Dek de vloer en niet-verplaatsbare meubels aan de binnenzijde af met een folie. Vraag (niet-beschermde) derden niet in de buurt te komen.

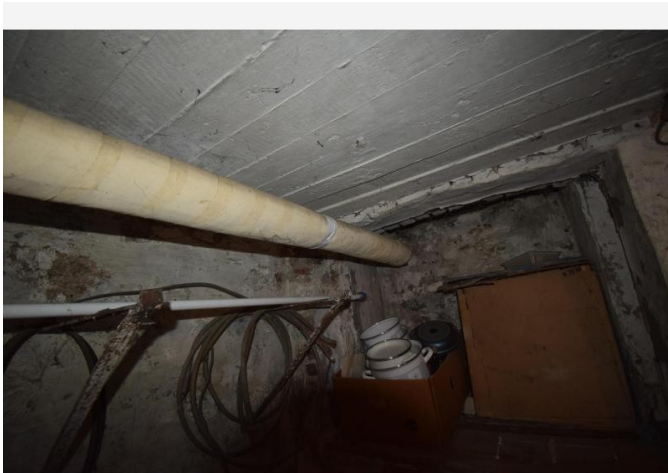
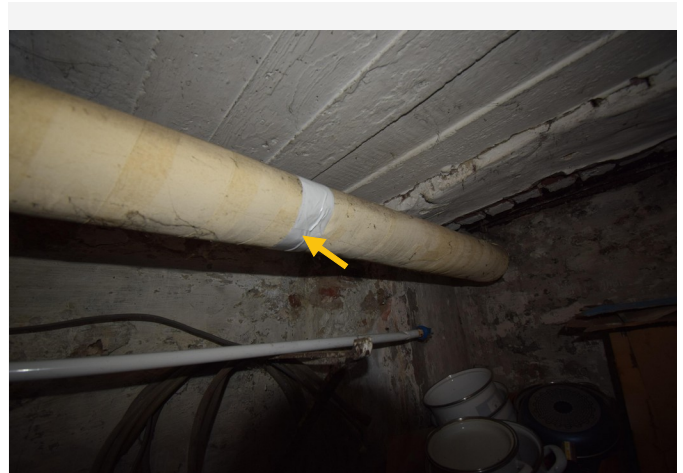
| Opmerking | Ook aan binnenzijde waarneembaar.<br>Hoeveelheid naar best vermogen geraamd. |

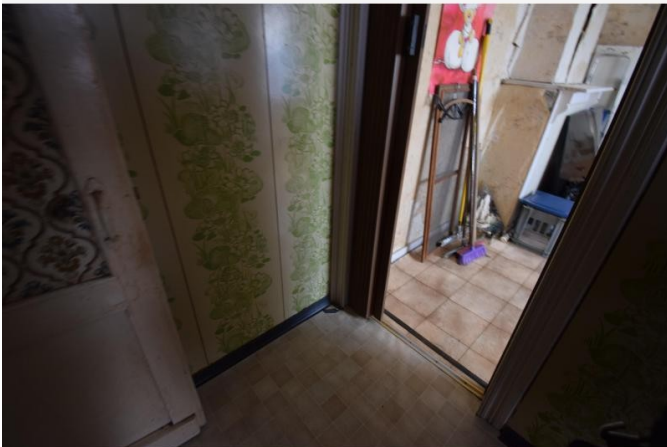
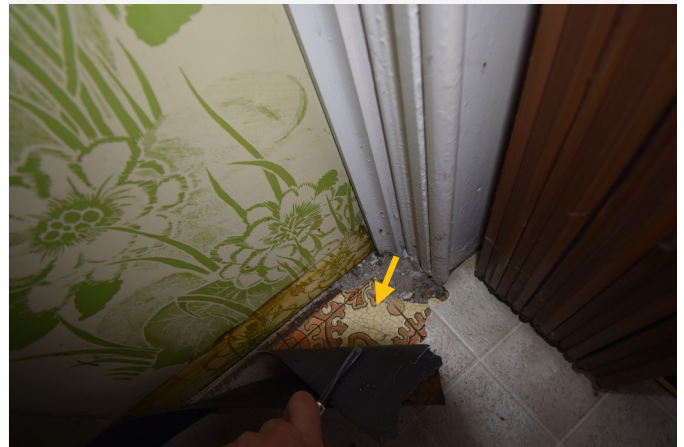
## Fiche 12: Vinylzeil (Onderste) – Ruimte(s): Wasplaats V1 – Karton

- asbesthoudende vloerzeilen/tegels & lijmlagen.
- leidingisolatie (in gips/kalk).
- picalplaten.
- pleisterwerk.
- spuitasbest.
- asbesthoudende toepassingen in binnenruimtes die voorzien zijn van een bevestiging met lijm, zodoende verwijdering zonder te breken of schade aan te richten onmogelijk is.

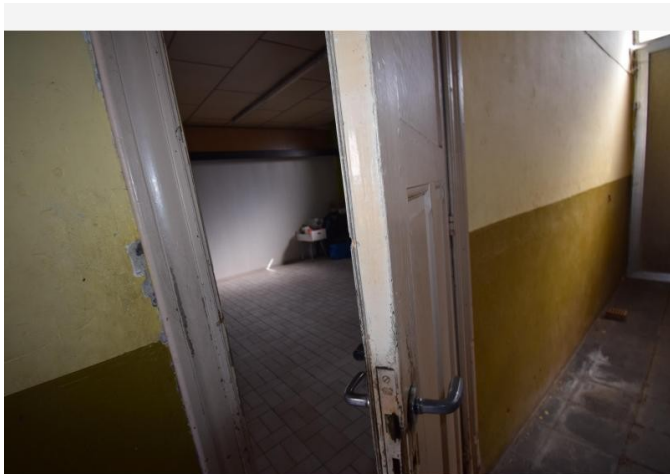
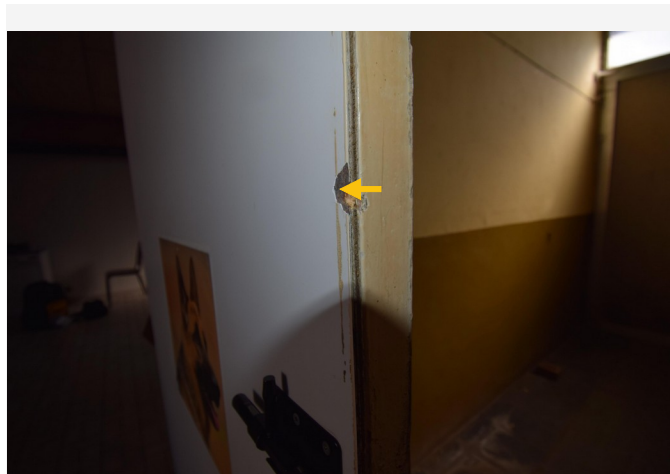
## Fiche 29: Frontlagen - Deuren/kasten/afboordingen/wanden - Voorplaats

Geen asbest

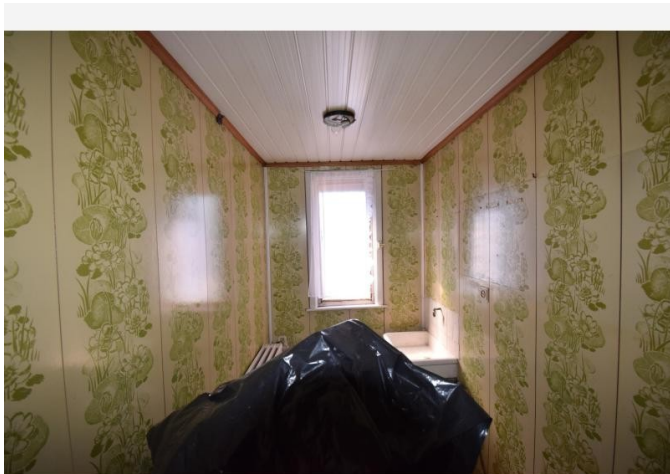
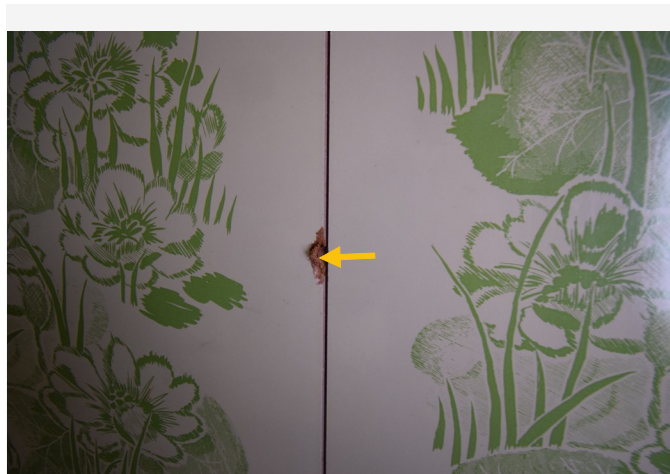
## Fiche 31: Wandplaten (Hardboard) - Wasplaats V1 + badkamer V0

Geen asbest

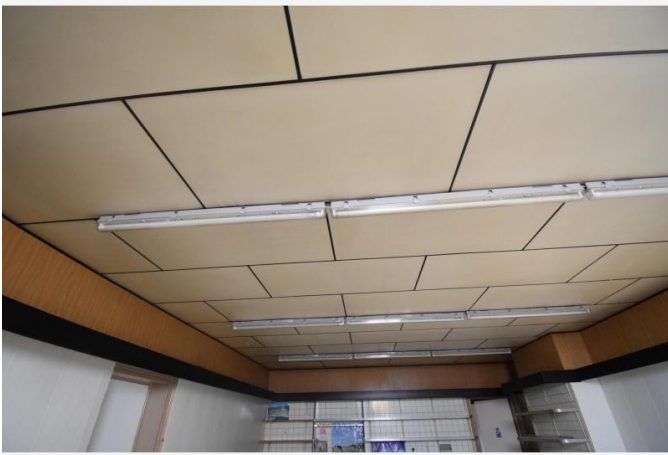
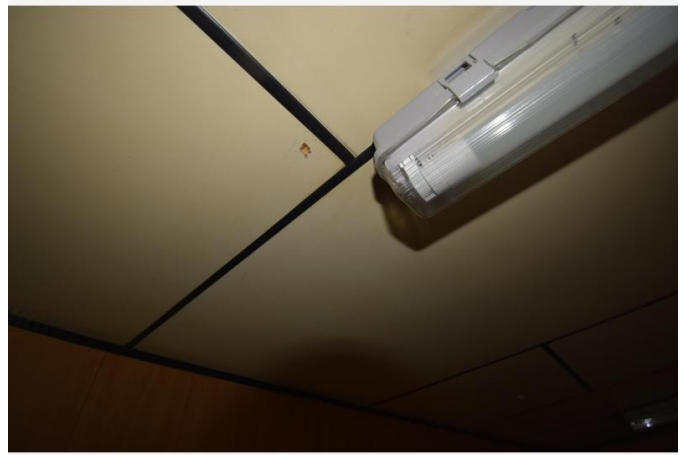
| Opmerking | Geen destructief onderzoek naar achterliggende lagen, conform opdracht, daar deze platen intact waren op het bezoek. |

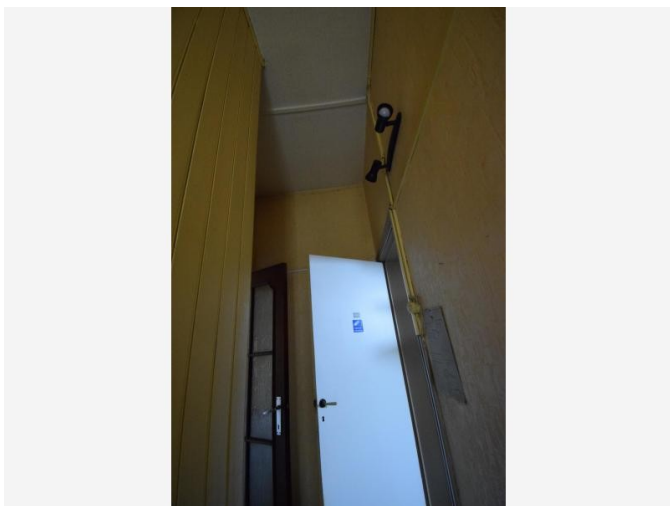
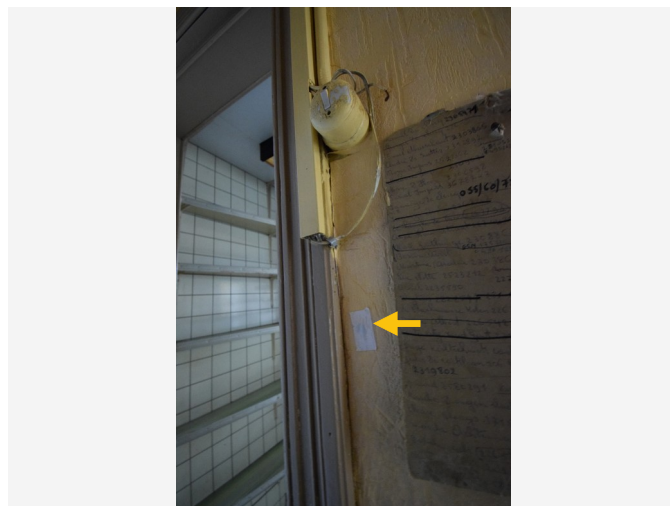
| Opmerking | Geen destructief onderzoek naar achterliggende lagen, conform opdracht, daar deze platen intact waren op het bezoek. |

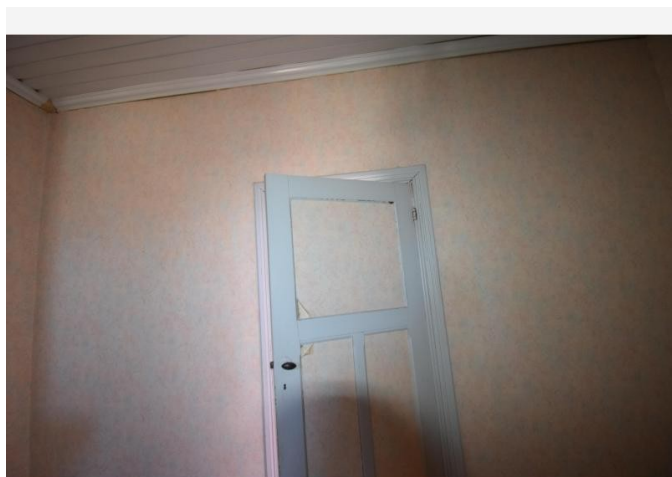
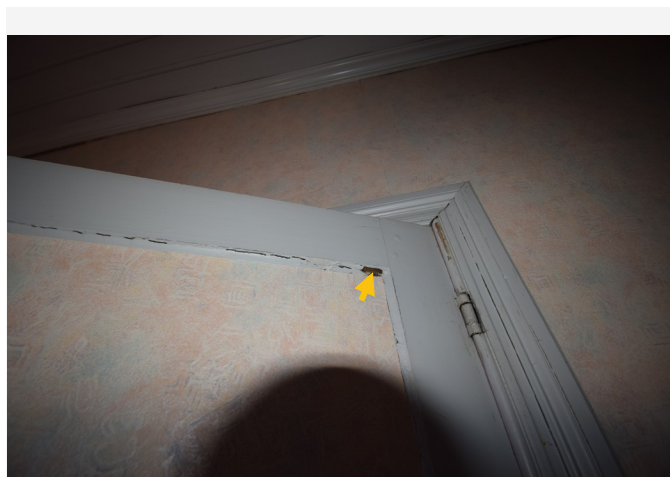
| Opmerking | <p>--&gt; Stalen werden genomen op volgende plaatsen:</p> <ul style="list-style-type: none"><li>- Droge ruimte (Slaapkamer V1).</li><li>- Traphal (Aan trap beneden).</li><li>- CV-ruimte (Staal genomen aan trap bovenaan kelder).</li></ul> <p>--&gt; Er konden geen stalen genomen worden op volgende plaatsen:</p> <ul style="list-style-type: none"><li>- Natte ruimte (Reden: Hier voorzetwanden (Hout/metselwerk/tegels/etc) - Geen pleisterwerk rechtstreeks zichtbaar zonder destructief onderzoek).</li></ul> |
