Tilstandsrapport

Baneveien 14, 3970 LANGESUND

Befaringsdato: 05.09.2022

Rapportdato: 13.01.2023

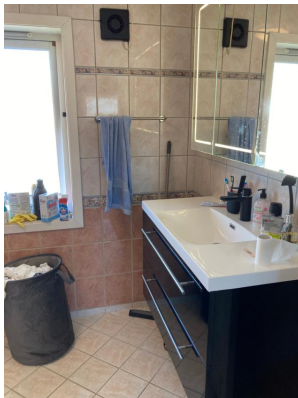
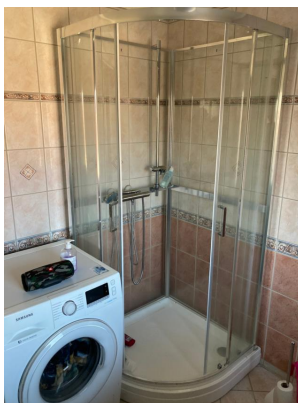
Badet har flislagt gulv med varmekabler, flislagte vegger og himlingsplater i taket. Innredet med nedfelt servant, toalett, dusjkabinett og opplegg og plass for vaskemaskin. Det er elektrisk vifte med avtrekk ut.

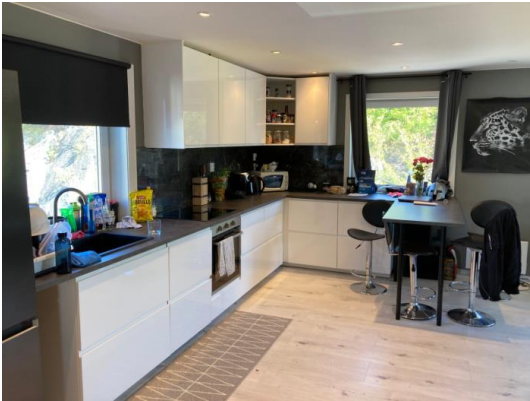
Kjøkkeninnredning.

Kjøkkenet har innredning med glatte fronter og benkeplate i laminat. Integreerte hvitevarer er oppvaskmaskin, komfyr og platetopp.

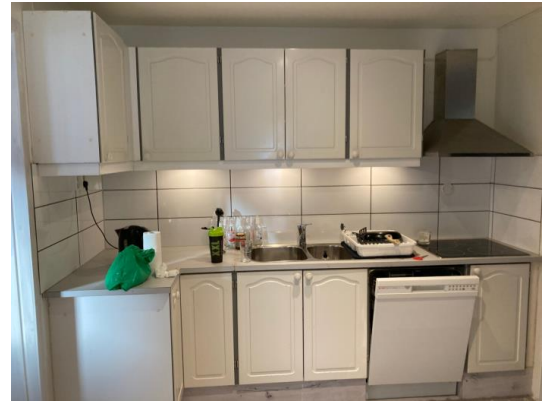
Kjøkkeninnredning.

Kjøkkenet har innredning med profilerte fronter. Benkeplaten er av laminat.

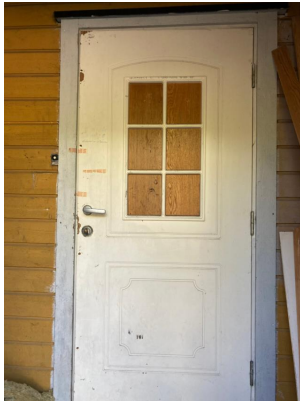
Dør til bod med utvendig adkomst.

Bod med utvendig adkomst har malt hovedytterdør.

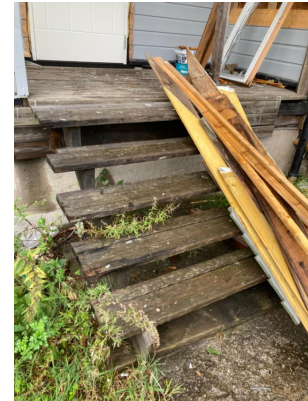
Trapp til inngangsparti første etasje.

Tretrapp til første etasje.

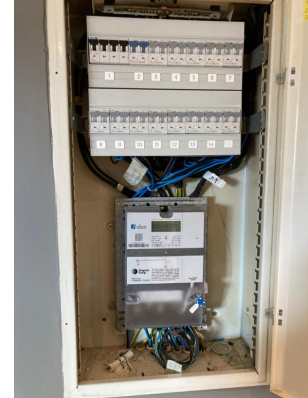
Sikringskap andre etasje.

Det anbefales kontroll da det ikke er noen kjent kontroll de siste fem år.

Det elektriske anlegget er ikke kontrollert eller godkjent av undertegnede.
