# Tilstandsrapport

📍 Brattbakken 6, 3830 ULEFOSS

# gnr. 12, bnr. 135

Rapportdato: 02.05.2023

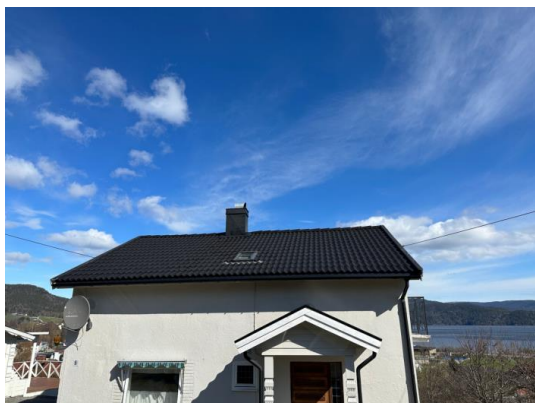
Taktekkingen er av betongtakstein. Taket er besikket fra bakkenivå, ingen stige.

Taktekking fra 2013.

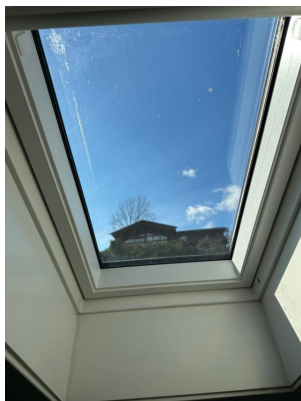
Takvindu fra 2016.

Takvindu.

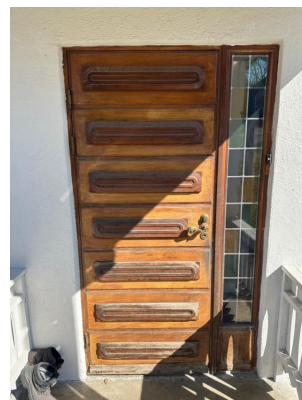
Bygningen har teak hovedytterdør og malte balkongdører i tre. En terrassedør fra 1980 og en terrassdør fra byggeår.

Inngangsdør.

- Karmene i dører er værslitte utvendig og det er sprekker i treverket.

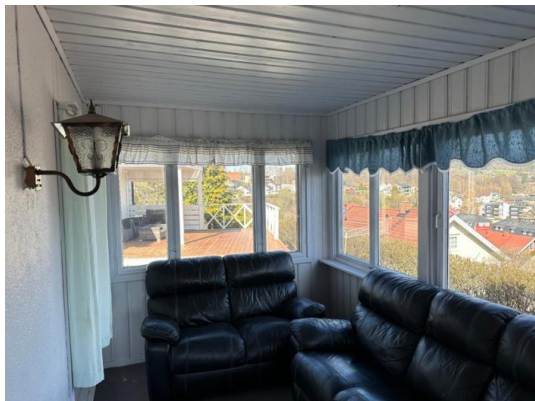
Vinter stue mot øst med støpt gulv og panel på vegg og tak.  
Eldre 2-lags vinduer og koblede vinduer fra byggeår.

Vinterhage.

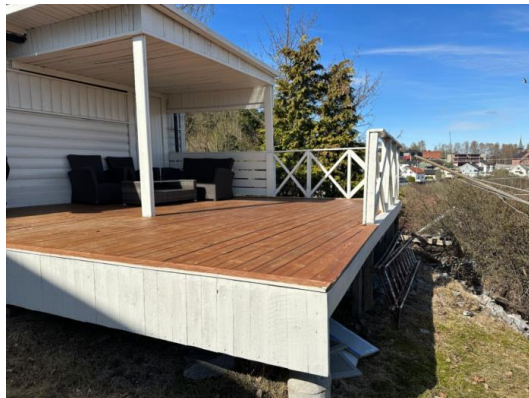
Delvis overbygd uteplass ved garasje.  
Eldre blikktak på overbygg.  
Bjelkelag er ikke impregnerte materialer.  
Det er brukte del eldre materialer ved oppbygging.  
Beiset spaltegulv fra 2020.

Veranda.

- Åpninger i rekkverk må endres for å tilfredsstille krav på byggemeldingstidspunktet.
- Rekkverk må monteres for å lukke avviket.

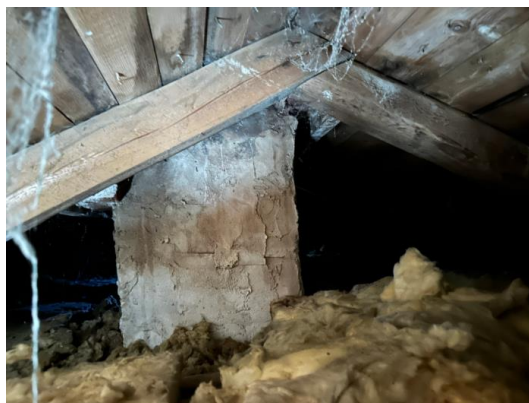
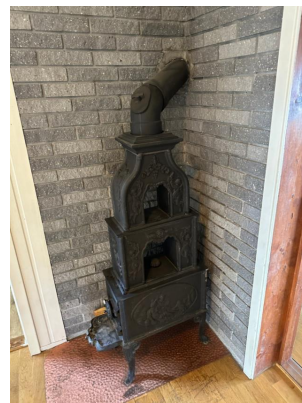
Boligen har mursteinspipe og vedovn.

Mursteinpipe.

Vedovn.

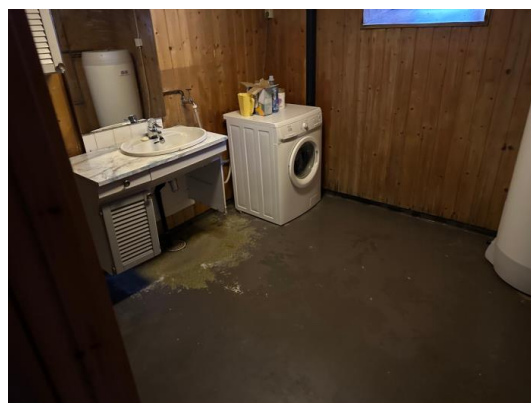
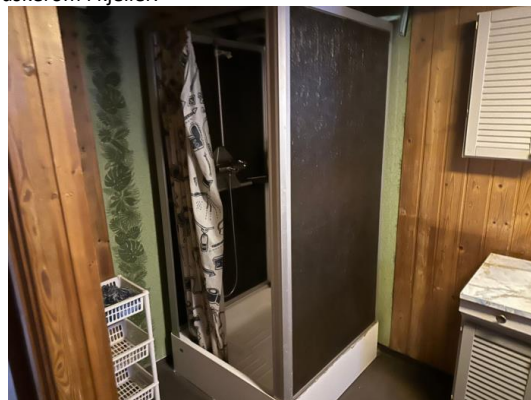
Eldre dusjkabinett.

Opplegg til vaskemaskin.

Bad/vaskerom i kjeller.

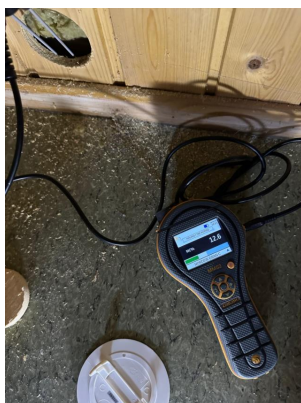
Hulltaking er foretatt uten å påvise unormale forhold. Hulltaking er foretatt ved/i Trapperom mot bad.. Fuktkvotemåling (vekt%) i konstruksjonen ble målt til 12. Dette er moderate fuktverdier.

Hulltaking og fuktmåling i vegg.

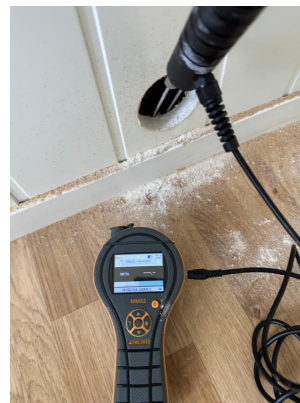
Hulltaking er foretatt uten å påvise unormale forhold. Hulltaking er foretatt ved/i Gang mot bad.. Fuktqvotemåling (vekt%) i konstruksjonen ble målt til 8.

Hulltaking og fuktmåling i vegg.

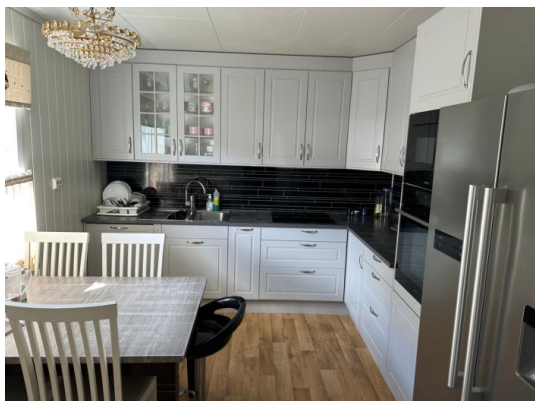
Kjøkkenet har innredning med profilerte fronter. Benkeplaten er av laminat. Det er kjøl/fryseskap, oppvaskmaskin, komfyr, platetopp og micro.

Kjøkken.

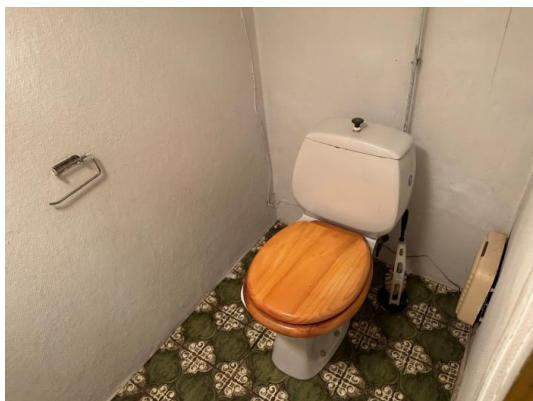
Toalettrom med wc.  
Belegg på gulv og malte murvegger.  
Ventil i vegg.

Toalettrom.
