Brattbakken 6

Velkommen til Brattbakken 6

Tilstandsrapport

ENEBOLIG

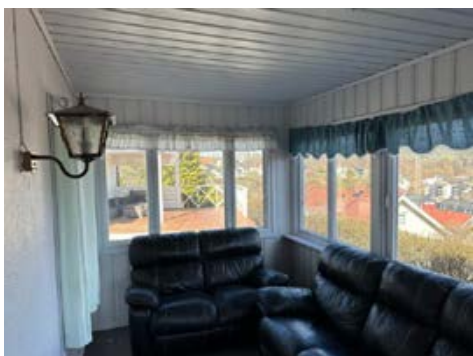
Vinterhage.

TG 2

Vinter stue mot øst med støpt gulv og panel på vegg og tak.
Eldre 2-lags vinduer og koblede vinduer fra byggeår.

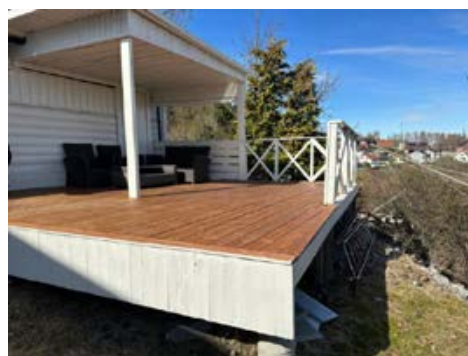
Veranda.

TG 3

Delvis overbygd uteplass ved garasje.
Eldre blikktak på overbygg.
Bjelkelag er ikke impregnerte materialer.
Det er brukte del eldre materialer ved oppbygging.
Beiset spaltegulv fra 2020.

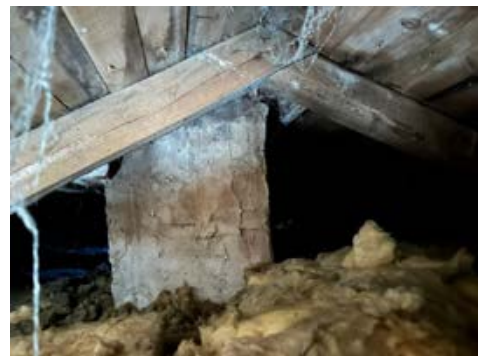
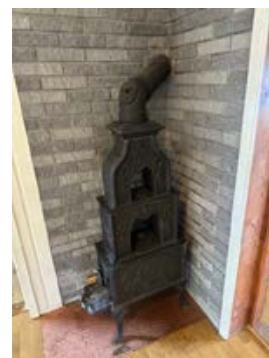
TG 2

Boligen har mursteinspipe og vedovn.

Mursteinpipe.

Vedovn.

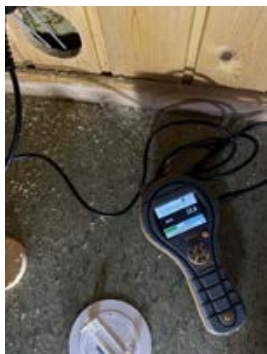
TG 1

Hulltaking er foretatt uten å påvise unormale forhold. Hulltaking er foretatt ved/i Trapperom mot bad.. Fuktvotemåling (vekt%) i konstruksjonen ble målt til 12. Dette er moderate fuktverdier.

Hulltaking og fuktmåling i vegg.

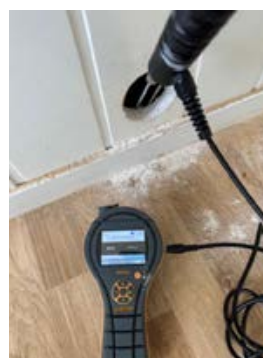
TG 0

Hulltaking er foretatt uten å påvise unormale forhold. Hulltaking er foretatt ved/i Gang mot bad.. Fuktkvotemåling (vekt%) i konstruksjonen ble målt til 8.

Hulltaking og fuktmåling i vegg.

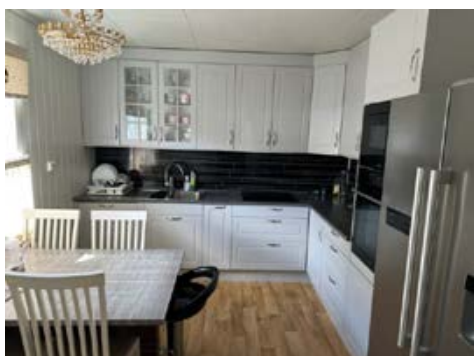
Kjøkken.

TG 2

Kjøkkenet har innredning med profilerte fronter. Benkeplaten er av laminat. Det er kjøl/fryseskap, oppvaskmaskin, komfyr, platetopp og micro.

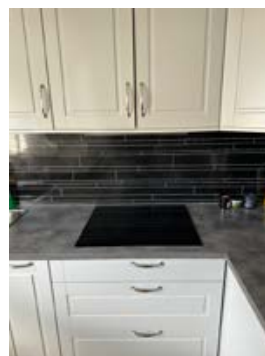
Avtrekk over ovn.

TG 1

Det er kjøkkenventilator med avtrekk ut.
Avtrekkskanal bør føres rett ut. Denne har er unødvendig lang.

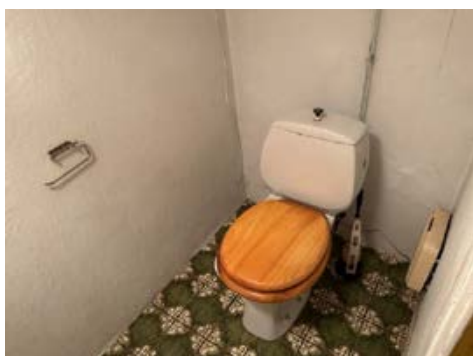
Toalettrom.

TG 3

Toalettrom med wc.
Belegg på gulv og malte murvegger.
Ventil i vegg.

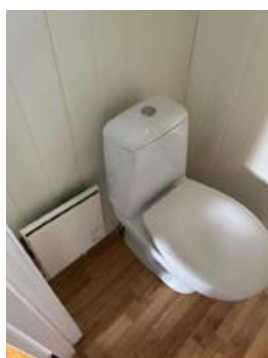
Toalettrom.

TG 2

Toalettrom med belegg på gulv og malte plater på vegger.
Eldre vask og åpent røropplegg.
Ny wc.

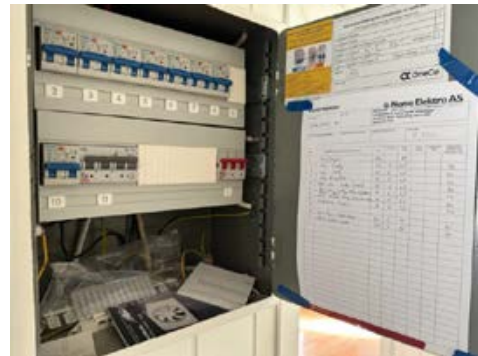
Sikringsskap.

11. Finnes det kursfortegnelse, og er den i samsvar med antall sikringer?
Ja
12. Foreta en helhetsvurdering av det elektriske anlegget, dets alder, allmenne tilstand og fare for liv og helse. Bør det elektriske anlegget ha en utvidet el-kontroll?
Ja

Kapasitet på kurser bør vurderes av kjøpere, da man vil ha individuelle behov. Det er kun foretatt en visuell befarings av det elektriske anlegget, og dette kan derfor ikke betraktes som en godkjenning. Levetid på et elektrisk anlegg avhenger av flere faktorer, blant annet belastning, men ved full belastning har det ca. en levetid på 25-30 år. Det elektriske anlegget er ikke kontrollert/godkjent av undertegnede. Det anbefales alltid elektrisk kontroll på anlegg som ikke innehar dokumentasjon.

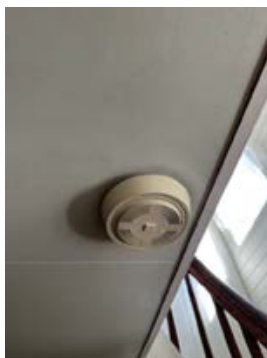
Røykvarsler.

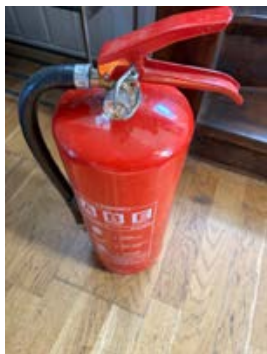
Brannslukningsapparat.

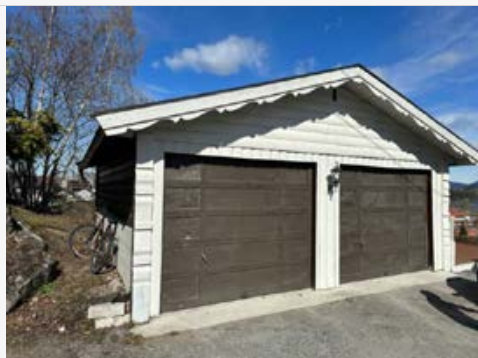
Garasje

Eldre garasje montert 2013.
2 eldre leddporter med portåpnere.
Støptplate på mark fra 2013.
Vegger i bindingsverk med liggende kledning.
Plater med taksteinprofil som taktekeing.
Takrenner, manglende forsink.
Rust på vindskibeslag.
