## Flyplassletta 2, 9841 TANA

# Helårsbolig med hyttepreg - ski, natur og ro rett utenfor døren

Befaringsdato: 03.09.2025

Rapportdato: 13.10.2025

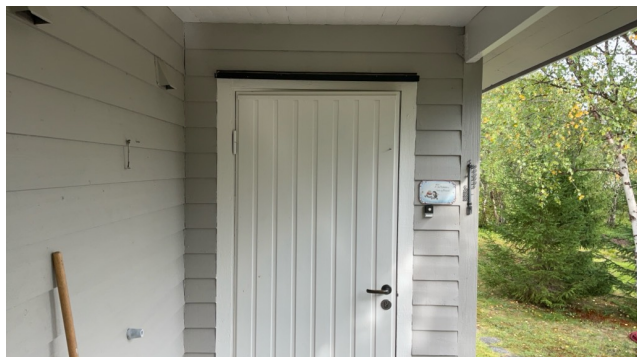
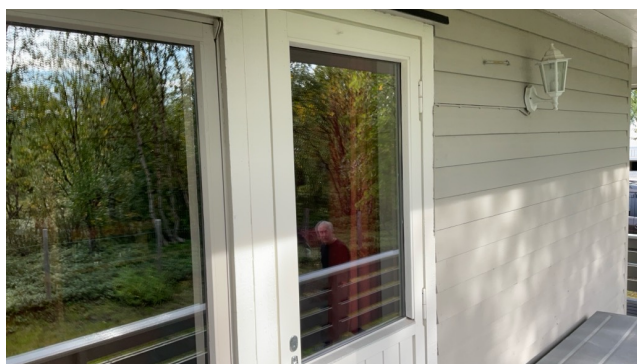
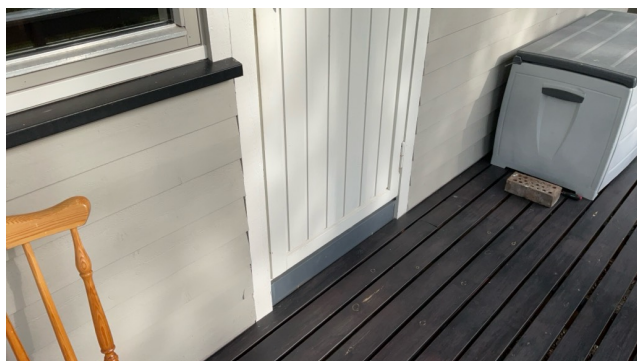
## TG 2 Balkonger, terrasser og rom under balkonger

Terrasse bygd med impregnerte materiale, terrassen fremstår i den stand som forventet ut ifra alder, det anbefales å jevnlig vedlikeholde overflater, for å unngå vanninntrenging

Den reduserte høyden utgjør en sikkerhetsrisiko, særlig for barn og personer med nedsatt balanse, og tilfredsstillende ikke krav til forskriftsmessig sikring mot fall.

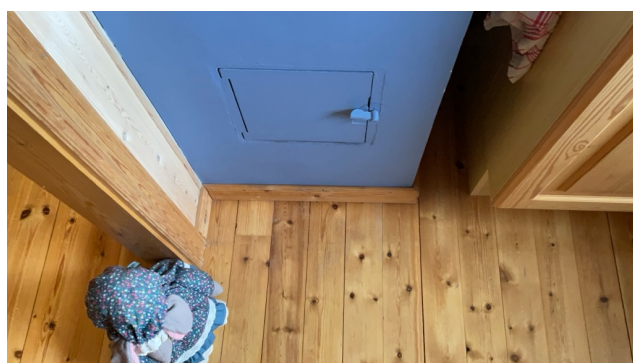
## ! TG 2 Krypkjeller

I boligen er det krypkjeller og stubbgulv

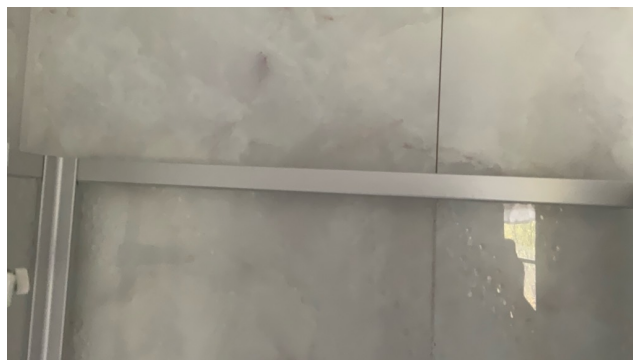
Åpninger mellom baderomsplater

Våtrommet må totalrenoveres for å tåle dagens bruk

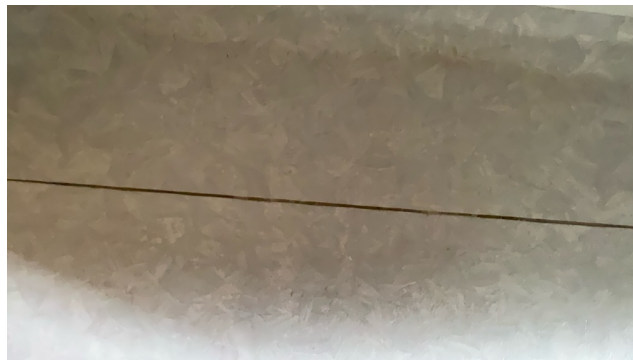
Åpning mellom skjøt gulvbelegg

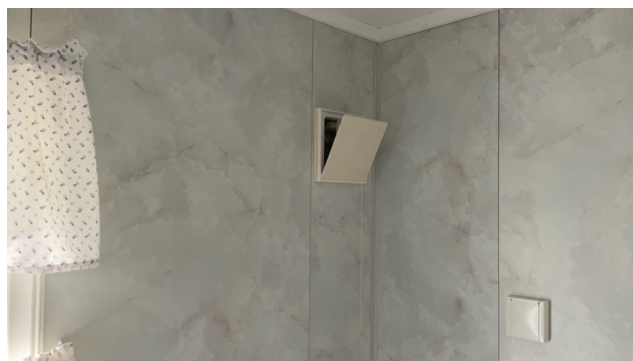
Åpninger plateskjøt baderomsplater

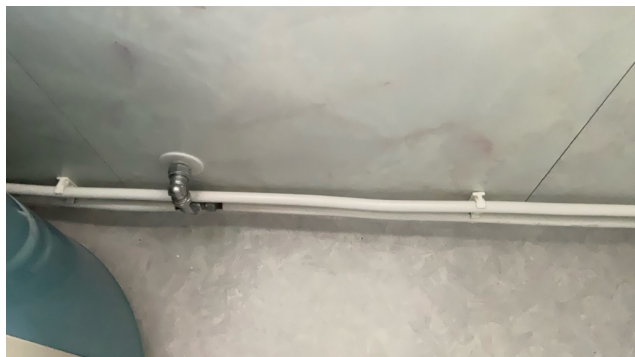
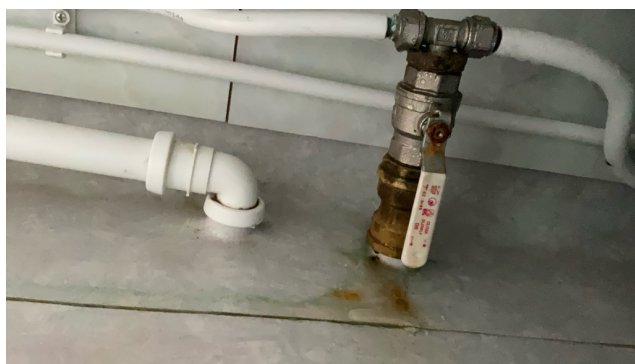
## ! TG 1 Avløpsrør

Avløpsrør av plast fra 1994. Avløpsrør av plast har i mange tilfeller en svært lang levetid, og kan overstige 100 år. Det er imidlertid viktig å huske at dette avhenger av faktorer som kvalitet, installasjon og drift.

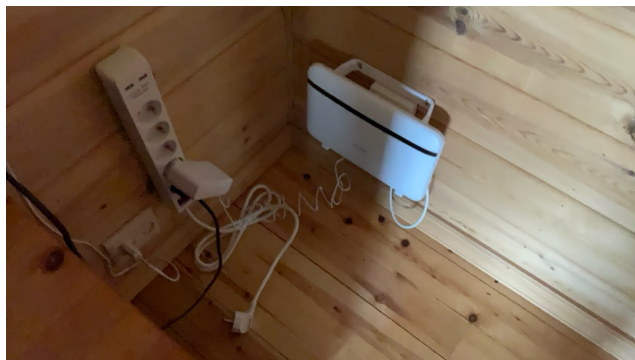
## ! TG 1 Elektrisk anlegg

1. Foreligger det eltilsynsrapport de siste 5 år, og det er ikke foretatt arbeid på anlegget etter denne, utenom retting av eventuelle avvik i eltilsynsrapport (dvs en el-tilsynsrapport uten avvik)?  
**Nei**

5. Foreligger det kontrollrapport fra offentlig myndighet – Det Lokale Eltilsyn (DLE) eller eventuelt andre tilsvarende kontrollinstanser med avvik som ikke er utbedret eller kontrollen er over 5 år?  
**Nei**
6. Forekommer det ofte at sikringene løses ut?  
**Nei**

7. Har det vært brann, branntilløp eller varmgang (for eksempel termiske skader på deksler, kontaktpunkter eller lignende) i boligens elektriske anlegg?  
**Nei**

8. Er det tegn til at det har vært termiske skader (tegn på varmgang) på kabler, brytere, downlights, stikkontakter og elektrisk utstyr? Sjekk samtidig tilstanden på elektrisk tilkobling av varmtvannsbereder, jamfør eget punkt under varmtvannstank  
**Nei**
9. Er der synlig defekter på kabler eller er disse ikke tilstrekkelig festet?  
**Nei**

Ved omsetning av bolig vil man ofte få endring i bruk av det elektriske anlegget. Takstmann anbefaler på generelt grunnlag at en registrert elektroinstallatør foretar en kontroll av boliginstallasjon ved eierskifte. Dette kan for eksempel være en rapport fra periodisk kontroll av boliginstallasjon i henhold til NEK 405-2, som omfatter kontroll av både det elektriske og det branntekniske anlegget.
