ASBESTINVENTARISATIERAPPORT

Woning en berging Gruttostraat 16 8161 VG EPE

Projectnummer : 1903494, Versie rapport: 1
Datum onderzoek : 2 april 2019
Uitgevoerd door (DIA) : B.B. Bentink
Certificaatnummer / Ascert-code : 04E-260418-140419

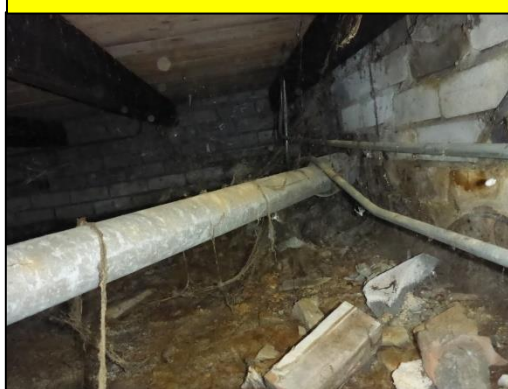
Kruipruimte: Afvoerbuis (Bron 5)
