PROIECT DE MONITORIZARE CONSTRUCȚII ZONĂ ADIACENTĂ OBIECTIV DE INVESTIȚII “CONSTRUIREA SEDIULUI CENTRULUI ȘCOLAR PENTRU EDUCAȚIE INCLUZIVĂ”

Beneficiar:
CONSILIUL JUDEȚEAN CLUJ

Elaborator,
S.C. GEODESIGN S.R.L.

Ianuarie 2021

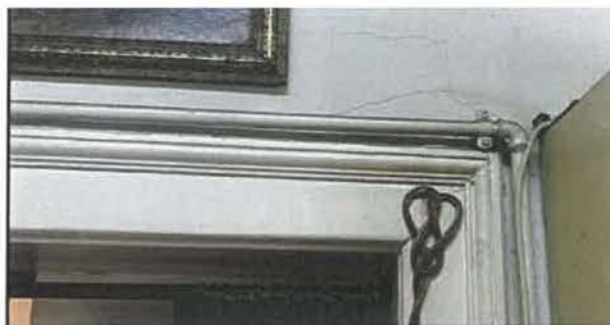
Foto 10 – Fisuri identificate in buiandrug – usa bucatarie (07.01.2021)

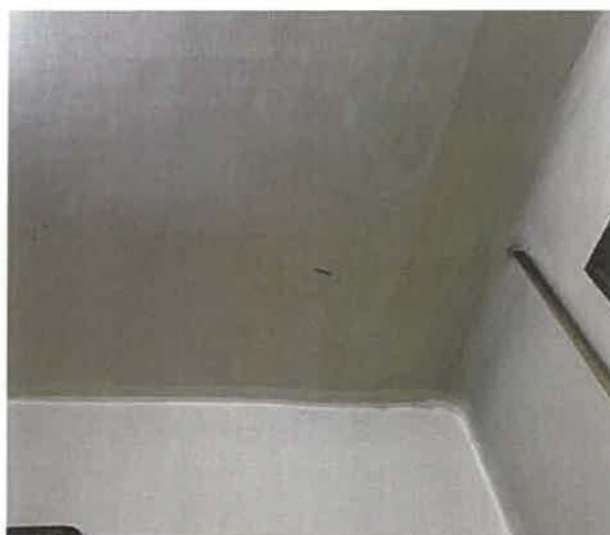
Foto 11 – Fisuri identificate in intrados planseu bucatarie (07.01.2021)

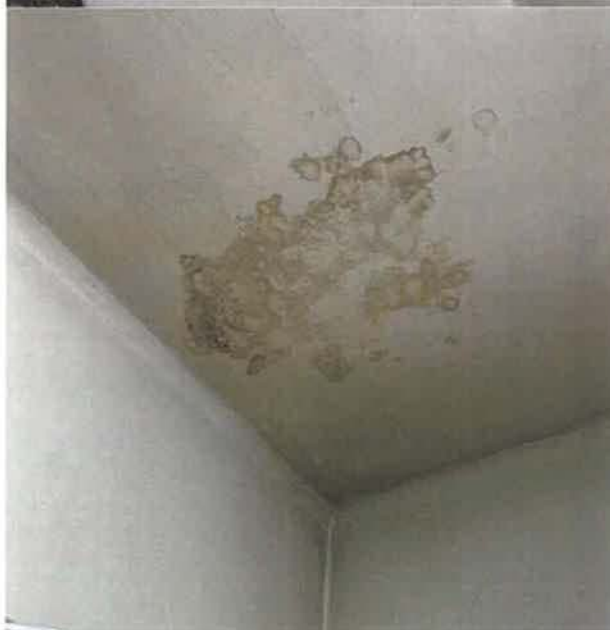
Foto 12 – Fisuri identificate pe pereti si intrados planseu – bucatarie (07.01.2021)

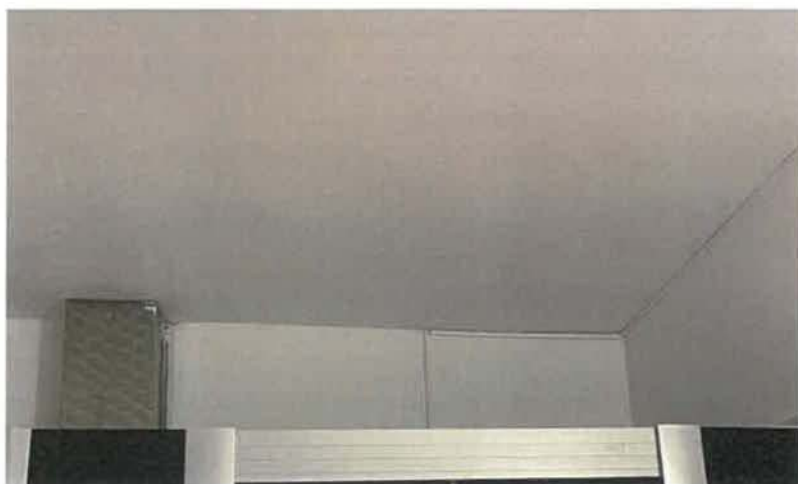
*Foto 18 – Stare actuala pereti
si planeu – parter – fara fisuri
(07.01.2021)*

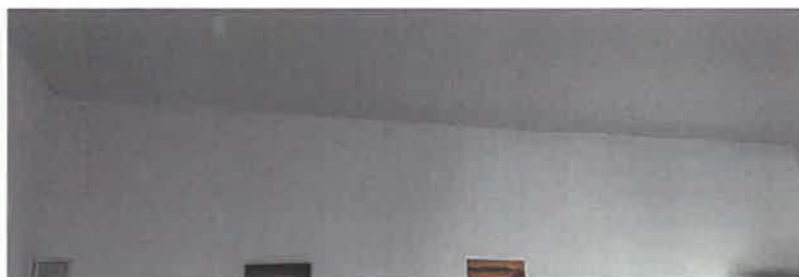
*Foto 19 – Stare actuala pereti
si planseu – parter – fara fisuri
(07.01.2021)*

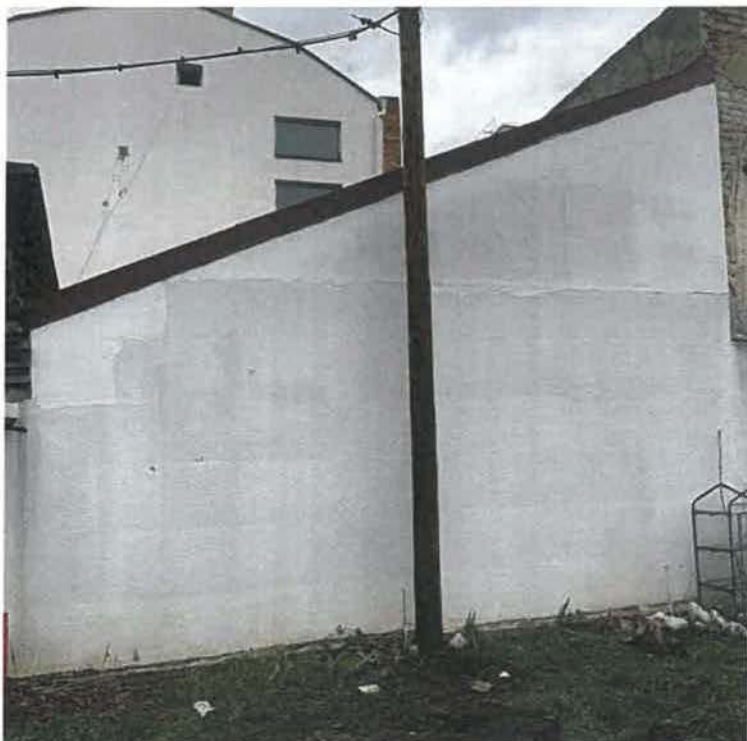
*Foto 23 – Calcan comun – strada
Aviator Bădescu nr. 1B (07.01.2021)*

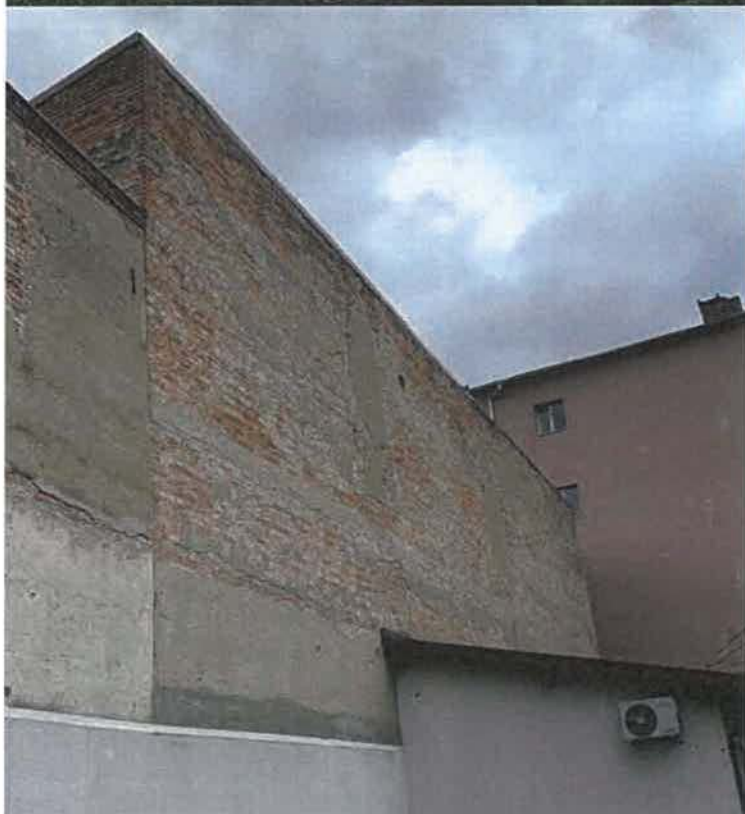
*Foto 24 - Calcan comun – strada
Avram Iancu nr. 70-72 (07.01.2021)*
