# Travaux de sécurisation en vue de la réouverture de la RN22

Direction interdépartementale des routes Sud Ouest

# La situation

Depuis samedi 27 avril 2019, à 21h00, la RN 22 d'accès au Pas de la Case depuis l'Ariège est fermée à la circulation au droit de l'ancienne mine

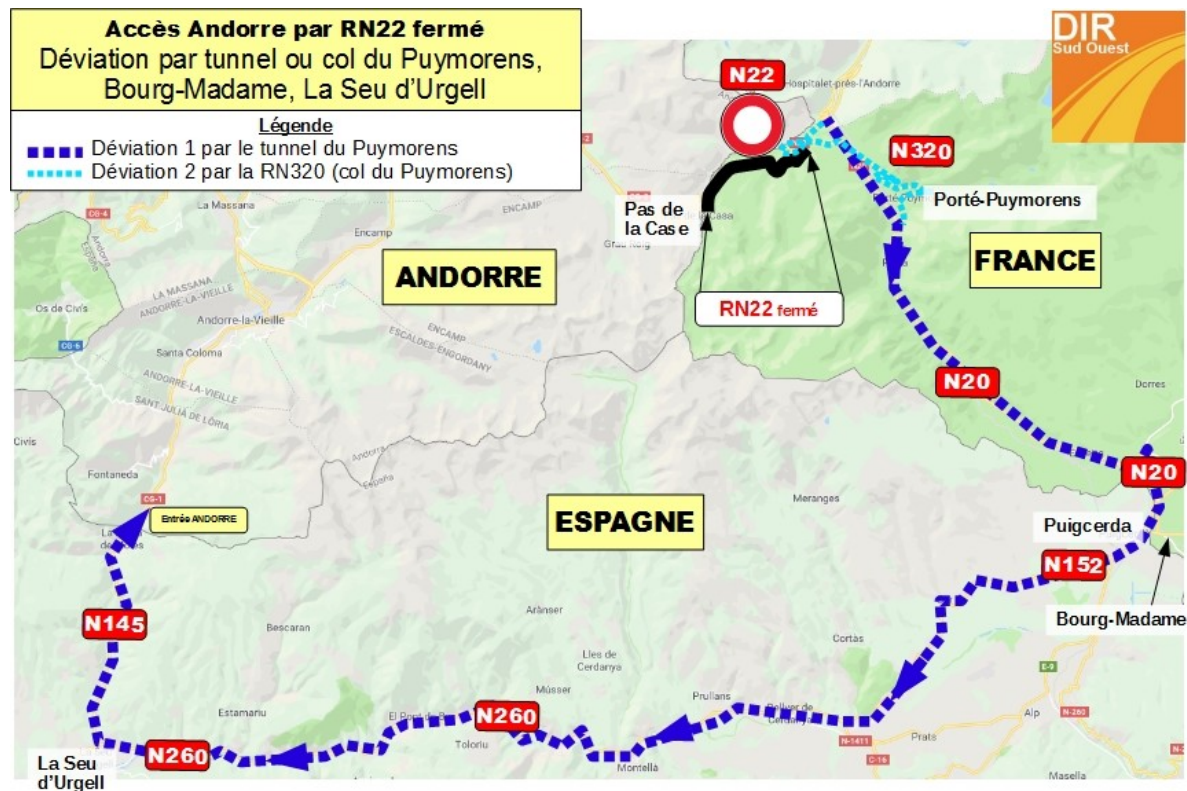
- Une déviation pour l'accès au Pas de la Case depuis Toulouse est en place
- Elle est amenée à durer quelques semaines, le temps que la sécurisation de la RN22 permette la réouverture à la circulation par alternat
