Restauro lavatoi di via Mario Lupo e di via Borgo Canale

B - Lavatoio di via Borgo Canale

PROGETTO DI RESTAURO: Scheda di Restauro

Superfici murarie

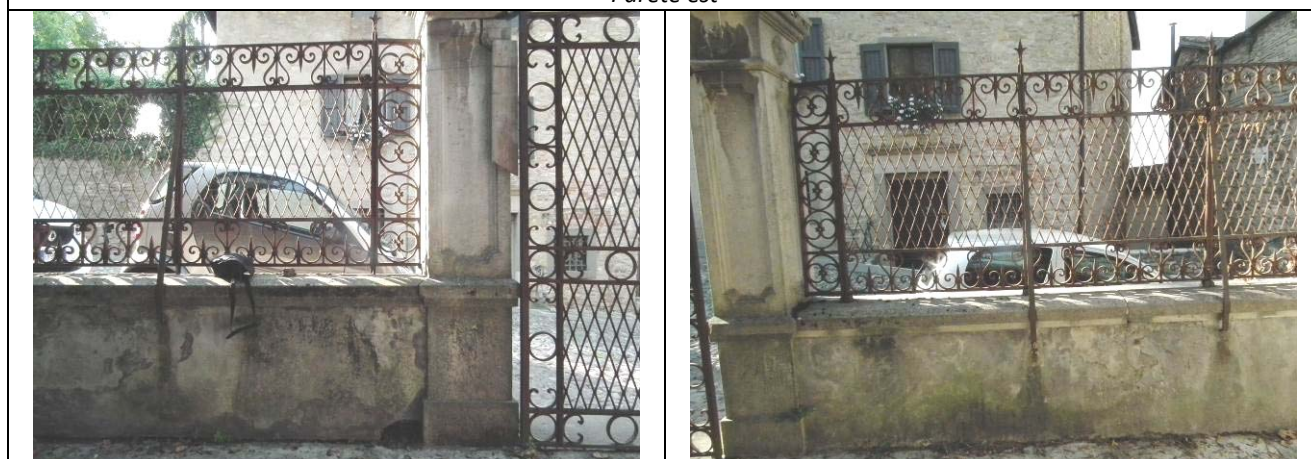
- Il muro di chiusura di lato sud presenta come le altre pareti un rivestimento con la malta bastarda a cui è stato però sovrapposto in tempi più recenti uno strato di finitura in cemento tirato a frattazzo non tinteggiato, molto tenace e rigido, incompatibile con il supporto. Il muro è concluso superiormente con una copertina in cemento decorativo a sagoma trapezoidale sporgente su entrambi i lati. Nella parte centrale le due colonne in cemento dell'ingresso sono costituite da 3 blocchi monolitici sovrapposti probabilmente imperniati fra loro mediante chiodature metalliche. L'apparato decorativo della colonne è organizzato su tre ordini, con una zoccolatura inferiore corrispondente al livello del muro laterale, e con due ordini soprastanti caratterizzati da un piani sfondati rettangolari inquadrati attraverso cornici a tre livelli. Sull'ordine superiore, corrispondente al capitello, in luogo degli sfondati è presente sui quattro lati un bassorilievo raffigurante un fiore schiuso.

I fronti interni del muro sud

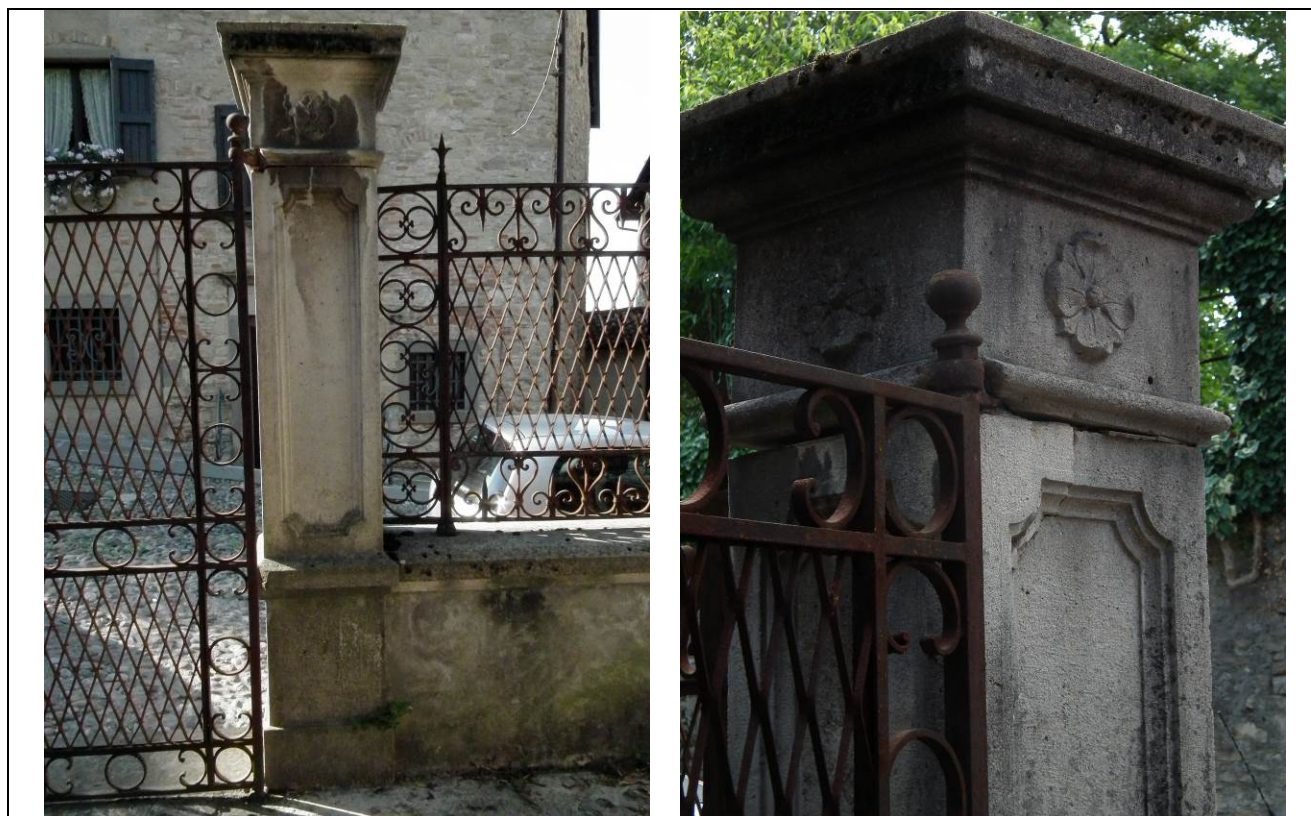
Fronte interno e dettaglio di una delle due colonne dell'ingresso

- **Presenza di patina scura determinata da croste nere** il deposito di particellato si è fissato al substrato in quelle aree riparate dal dilavamento quali i sottosquadri o caratterizzate da colaticci di bagna-asciuga ove in alcuni casi il deposito si ispessisce sino a dar luogo ad incrostazioni di tipo dendritico spesse alcuni millimetri; croste nere si sono formate nei sottosquadri delle due colonne di ingresso e del muro su via Borgo Canale.

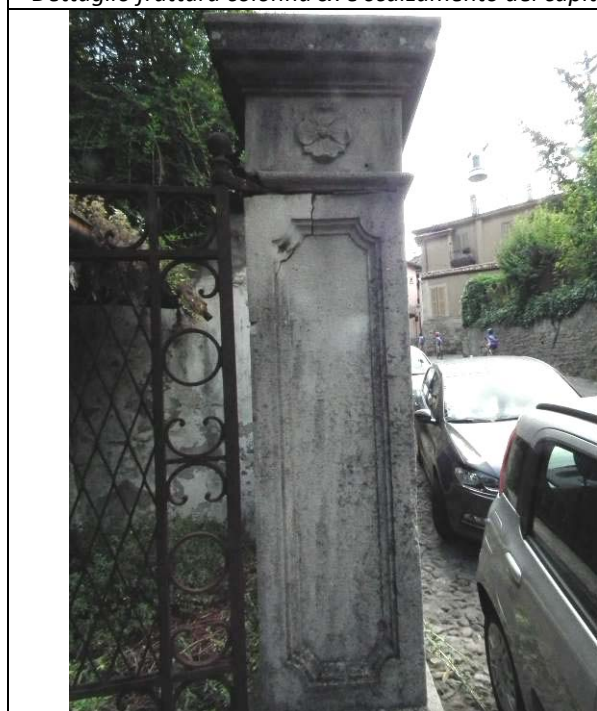
Colonna ingresso sx

▪ Depositi superficiali	100%
▪ Lesioni strutturali	1 m
▪ Patine – croste nere	10%
▪ Decoesione superficiale manufatti in cemento	30%
▪ Lacune	10%
▪ Patine biologiche	60%
▪ Difetti di adesione al supporto	30%
▪ Colaticci da ossidazione metallica	5%
▪ Dislocazione elementi lapidei	capitello ingresso
