Restauro lavatoi di via Mario Lupo e di via Borgo Canale

B - Lavatoio di via Borgo Canale

PROGETTO DI RESTAURO: Scheda di Restauro

Lavatoio e pavimentazione

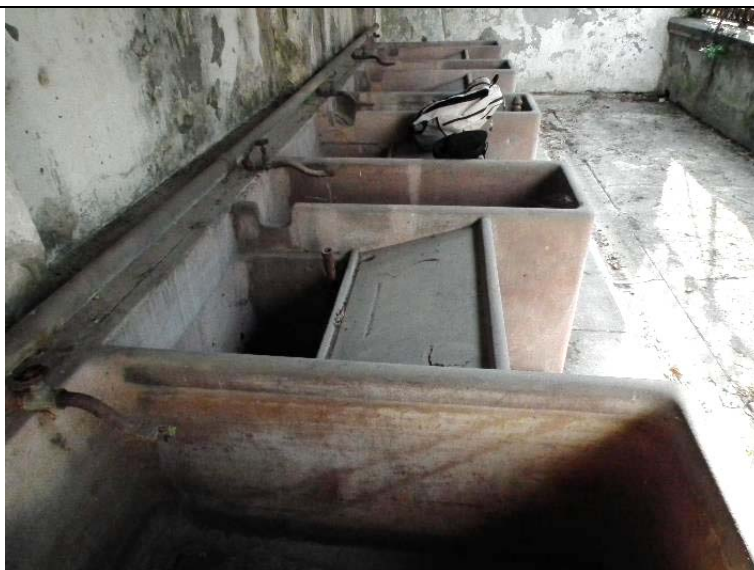
Il sistema di vasche affiancate del lavatoio

Lo stato di conservazione del lavatoio risulta scadente, con le vasche di graniglia che in diversi punti presentano evidenti fenomeni di fratturazione e di scagliatura derivati in parte da alcuni assestamenti del terreno sottostante ed in parte dal fenomeno di 'spalling' indotto dalla corrosione delle armature metalliche interne dei manufatti.

- **Fessurazioni/fratturazioni** numerose lastre in graniglia di cemento che compongono le vasche del lavatoio presentano fenomeni più o meno estesi di fessurazione che in gran parte risultano passanti. Numerose rotture si registrano a livello delle lastre in cemento di copertura del canale di gronda a pavimento;

Per quanto concerne il lavatoio ed il rispettivo basamento si prevede la realizzazione di un intervento di restauro conservativo volto alla preventiva eliminazione delle cause scatenanti i fenomeni di degrado in essere, al conseguente trattamento e all'eliminazione delle manifestazioni patologiche rilevate, e finalizzato al mantenimento dei manufatti e alla loro restituzione ad una condizione di corretta fruizione estetica e di idonea conservazione.

una preliminare pulitura dei depositi incoerenti ed asportazione della vegetazione infestante,
trattamento diffuso di disinfezione,
pulitura dei residui organici delle patine trattate e dei depositi più coerenti e delle concrezioni,
trattamento di pulitura e passivazione delle parti metalliche ossidate,
stuccatura e microstuccatura delle lesioni e delle lacune superficiali e di profondità,
riequilibratura cromatica delle stuccature mediante velature ad acquerello,

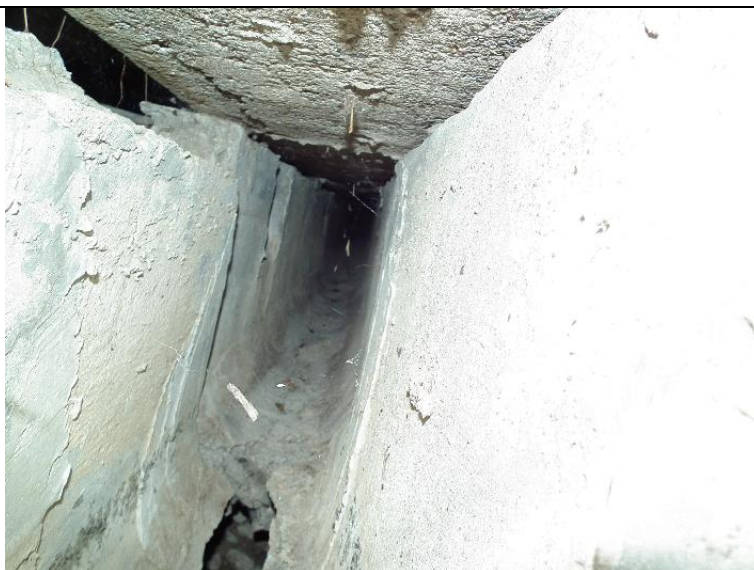
Dettaglio del canale di gronda sotto pavimento

Per quanto concerne il sistema di scarico sotto pavimento si rileva il totale dissesto del pozzetto di raccolta ed ispezione posto nella piazzola, e la rottura di numerose lastre in cls di chiusura della gronda perimetrale di raccolta.

- la parziale sostituzione delle lastre forate di cls di chiusura del canale che risultano rotte e non recuperabili, con nuovi elementi prefabbricati di caratteristiche analoghe;
- verifica e pulitura del canale sotto pavimento con sistemazione del pozzetto interrato;
- demolizione del pavimento esistente in battuto di cemento;
- formazione di nuovo pavimento in calcestruzzo con inerte a vista (rif. Immagini di riferimento allegate);

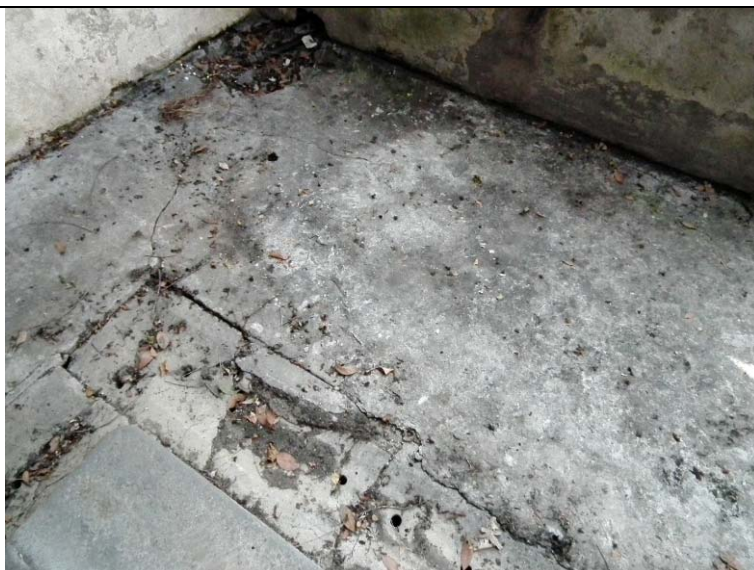
Dettaglio del battuto di cemento e delle lastre forate di chiusura del canale di gronda esterno

Il battuto di cemento che costituisce la pavimentazione esterna del lavatoio presenta una diffusa condizione di degrado con consistenti depositi di materiale organico e particolato, estesa presenza di vegetazione infestante, numerose fessure e fenomeni di erosione superficiale con esposizione e perdita dell'inerte.
