# Asbestinventarisatetest

Ardooisesteenweg 395, 8800 Roeselare

Attestnummer : 20240909-000499.000

Uitgegeven op : 09.09.2024

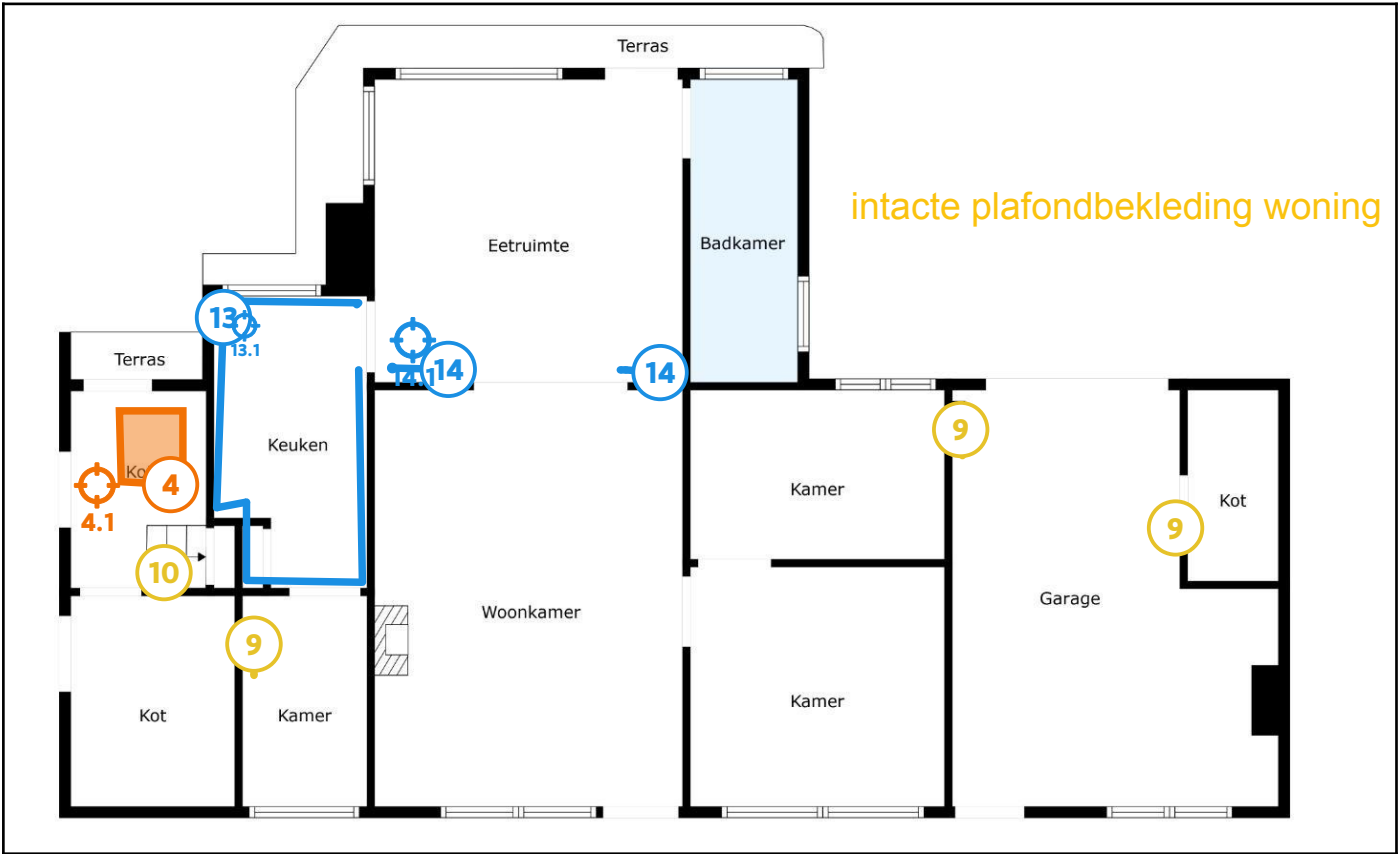
# Plan 1.1: gelijkvloers

| Beschrijving | Type | Actie |
|---|---|---|
| 4. losliggende dakplaat berging | Asbestmateriaal | Verwijderen |

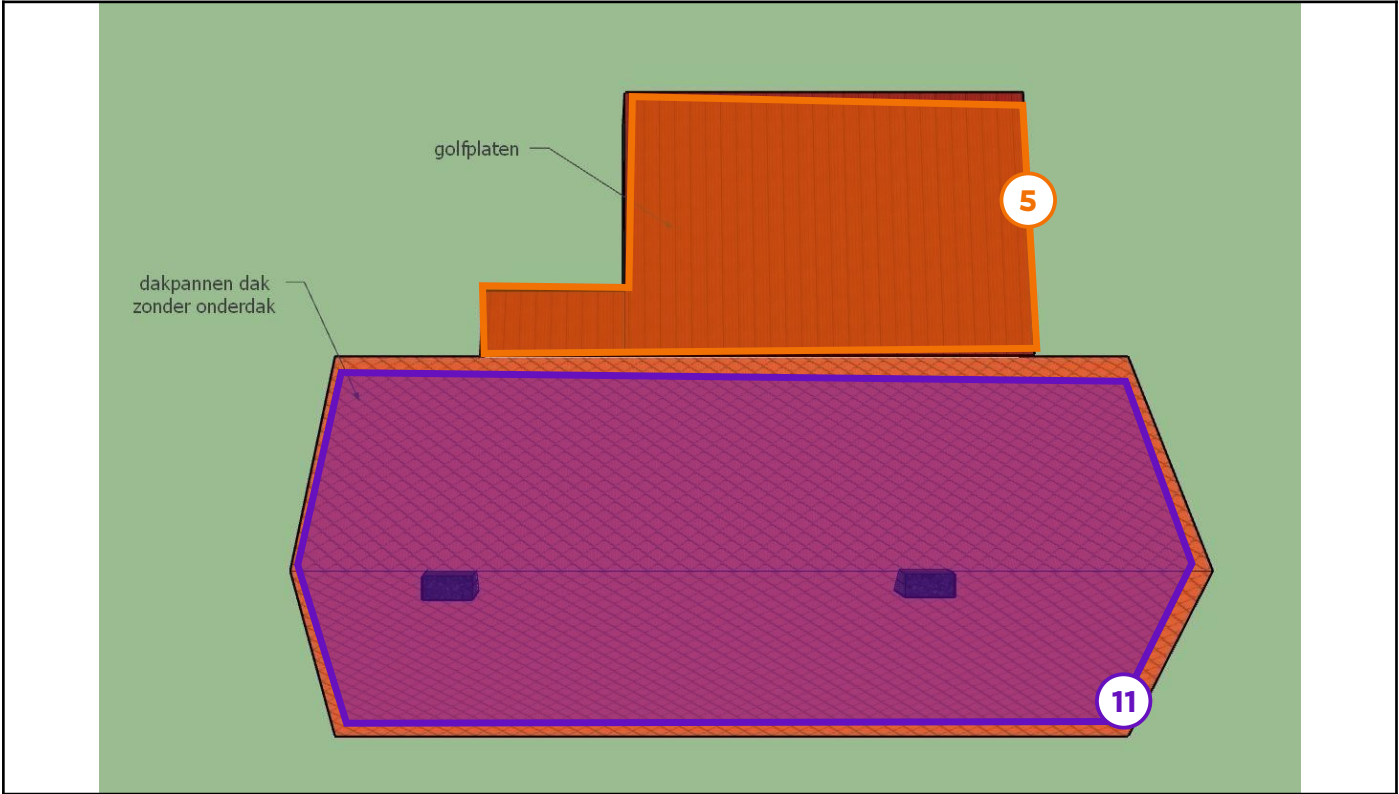
# Plan 1.4: dakplan

| Beschrijving | Type | Actie |
|---|---|---|
| 11. onderdak woning | Advies | - |

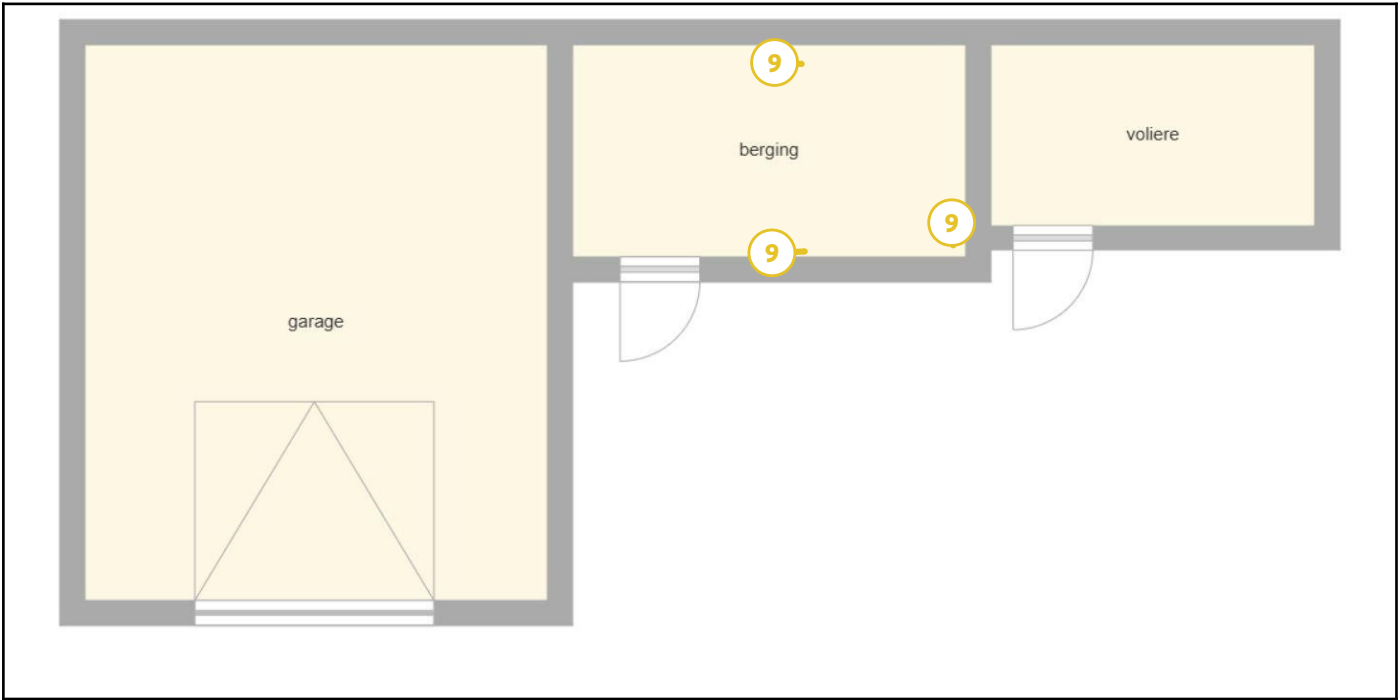
## Plan 2.1: grondplan garage + koterij

| Beschrijving | Type | Actie |
|---|---|---|
| 9. elektrische uitrusting & communicatie (bakeliet) | Asbestmateriaal | Zorgvuldig beheren |

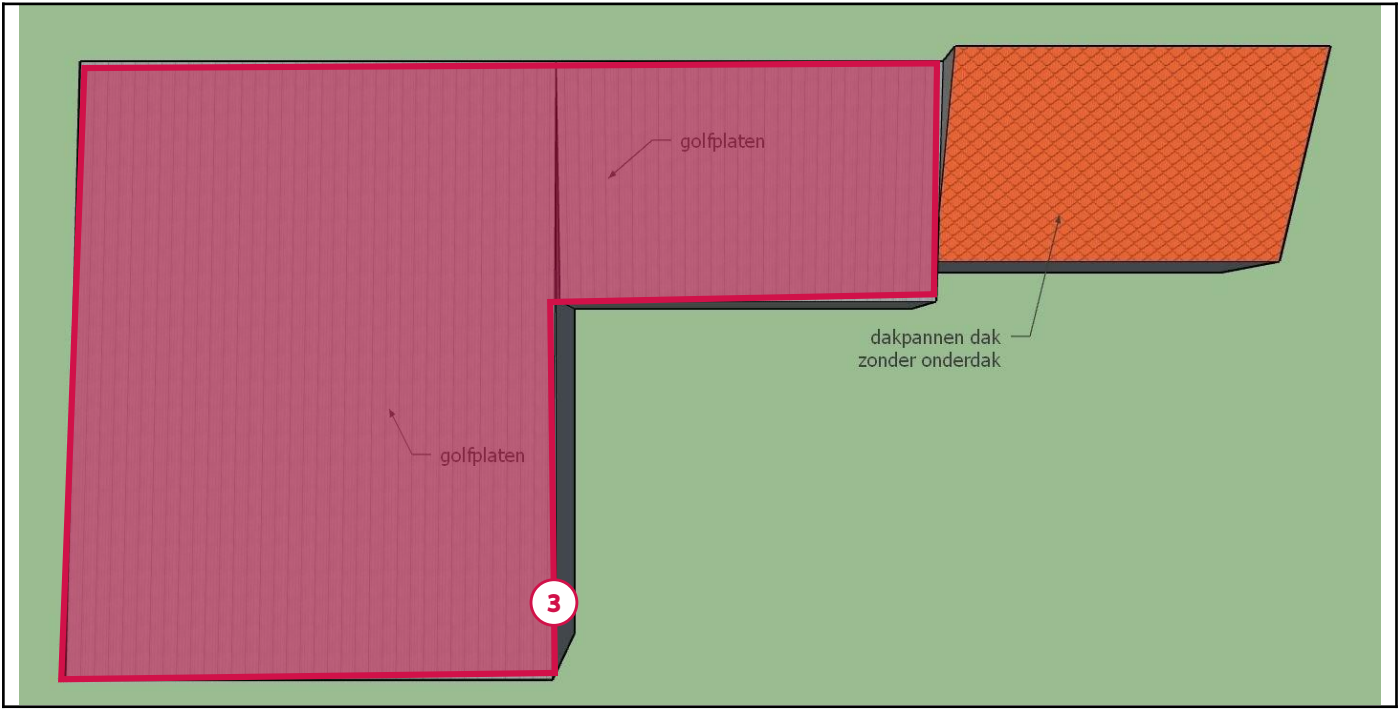
## Plan 2.2: dakplan garage + koterij

| Beschrijving | Type | Actie |
|---|---|---|
| 3. golfplaten garage + berghok | Asbestmateriaal | Dringend verwijderen |

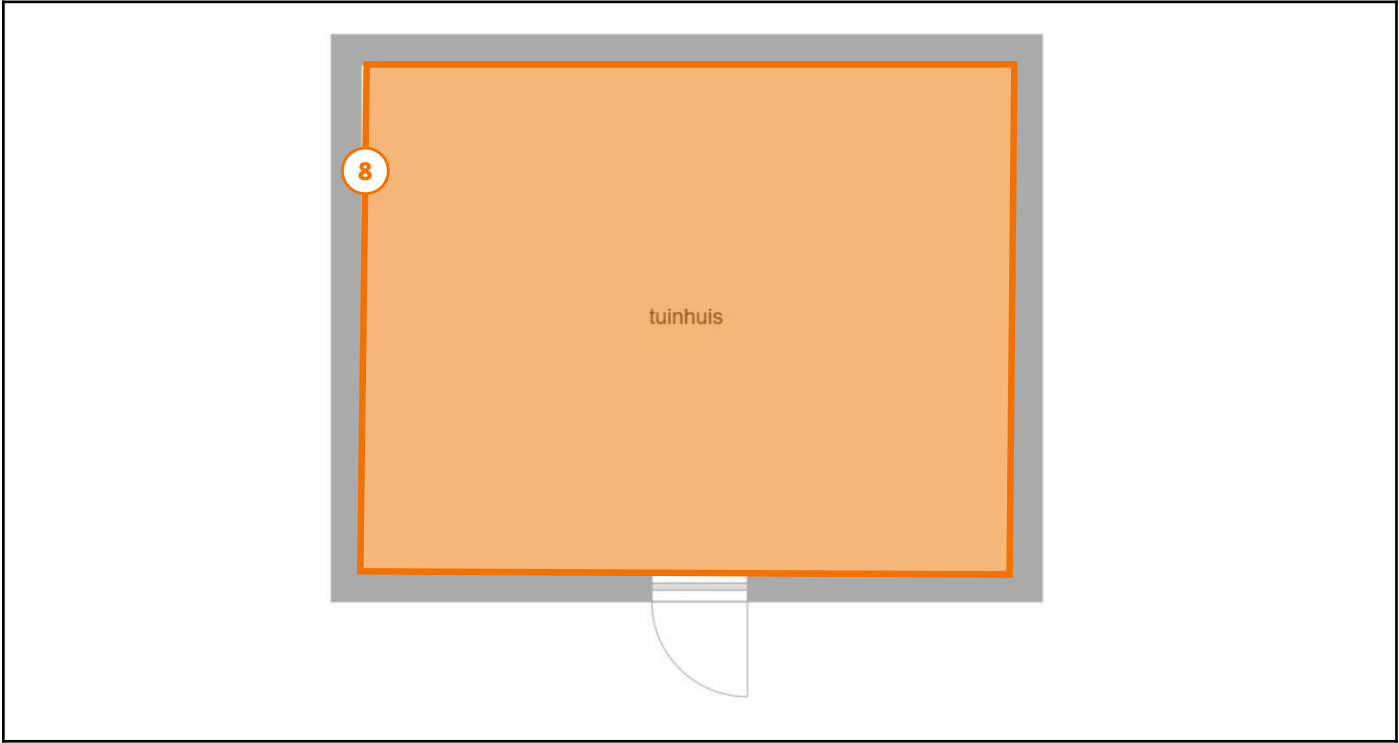
## Plan 3.2: grondplan tuinhuis

| Beschrijving | Type | Actie |
|---|---|---|
| 8. onderdak tuinhuis 1 | Asbestmateriaal | Maatregelen nemen |

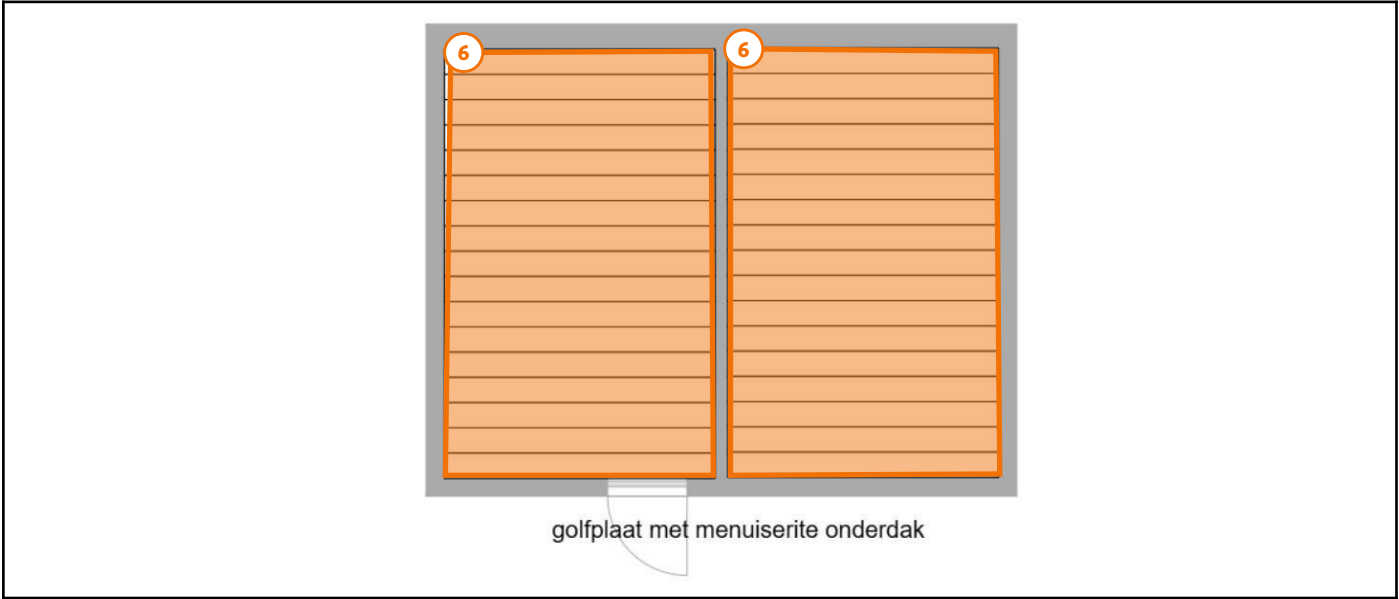
## Plan 5.1: dakplan tuinhuis 2

| Beschrijving | Type | Actie |
|---|---|---|
| 6. golfplaten dak tuinhuis 2 | Asbestmateriaal | <a href="#">Verwijderen</a> |

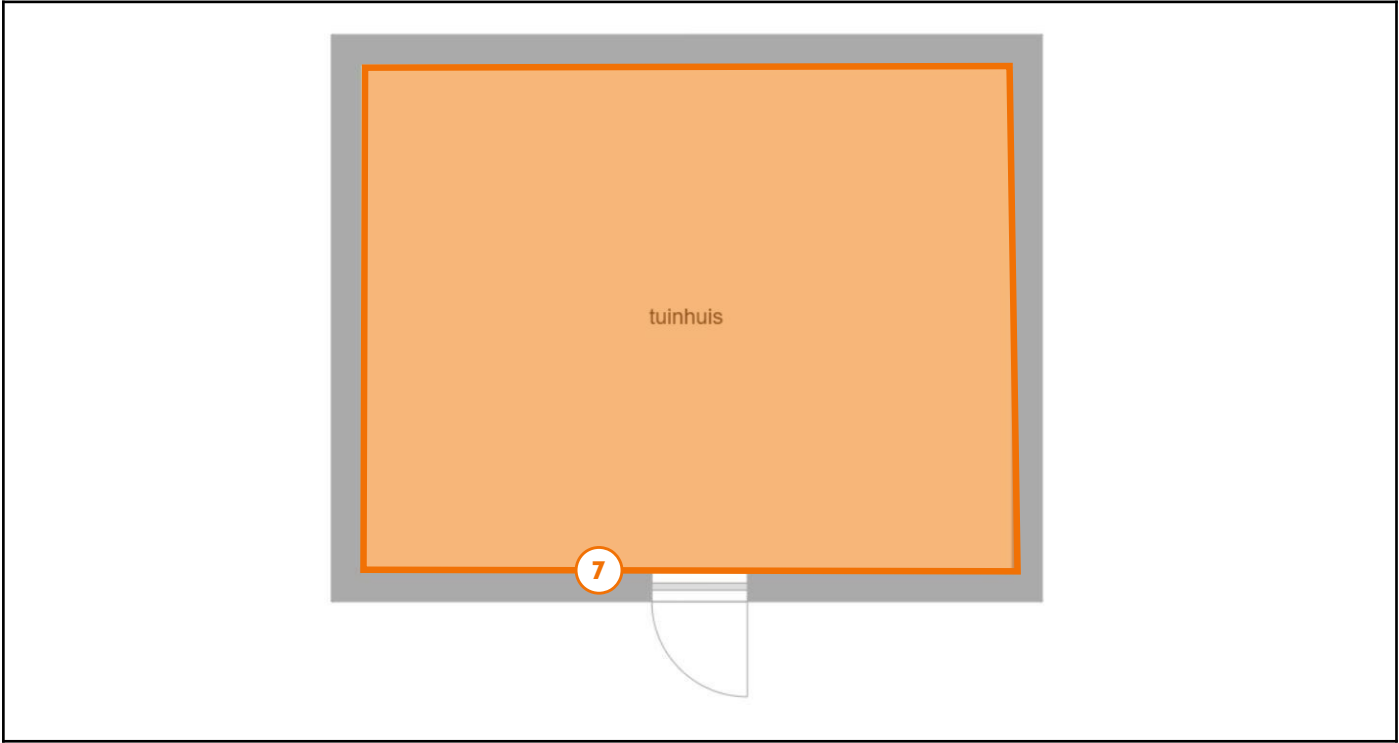
## Plan 5.2: grondplan tuinhuis

| Beschrijving | Type | Actie |
|---|---|---|
| 7. onderdak tuinhuis 2 | Asbestmateriaal | Maatregelen nemen |
