期 間 入 札 の 公 告

現況調査報告書

物件2(居宅)

評価書

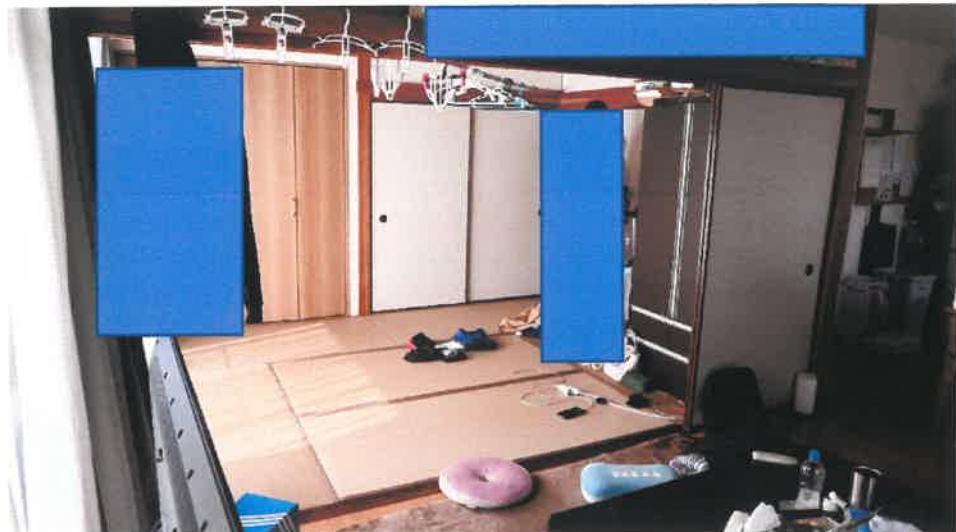
写真④

天井のシミの状況

- ①物件2は築後約33年経過している。外観・内観共に経年相応の劣化等が認められた。
- ②平成30年頃に以下のリフォーム工事を行っている。
- ・屋根及び外壁の塗装
 - ・内壁及び天井、建具のクロスの貼替
 - ・台所及びリビングのフローリングの張替、和室の畳入替
 - ・キッチン、便所、ユニットバスの給排水衛生設備の入替
 - ・ガス設備からヒートポンプ給湯器へ変更
 - ・勝手口の扉を壁に変更
 - ・和室の床の間及び仏間を収納に変更
- ③リビングの天井にシミが認められたが、雨漏りはないとのことである。
- ④襖のやぶれ、郵便受けの割れ等が認められた。
- ⑤便所の扉の開閉にやや難がある。なお、廊下で計測し、5度程度の傾斜が認められた。
- ⑥基礎立ち上がりの通気口及び犬走りに、数カ所ひび割れが認められた。
- ⑦リビング南東側の下屋の波板ポリカボネートが一部破損している。
- ⑧浄化槽は保守点検業者と契約しておらず、また、プロアーチが故障しており、正常に機能しているか不明である。
- ⑨建物北西側の壁に、ガス配管を撤去した際の穴が、2箇所塞がれずに残っている。
- ⑩建物北西側屋根の野地板で、一部劣化が認められた。
