Patrimonio

planta 9

Convento San Agustín: Entendimiento de las ruinas a través de la fotografía.

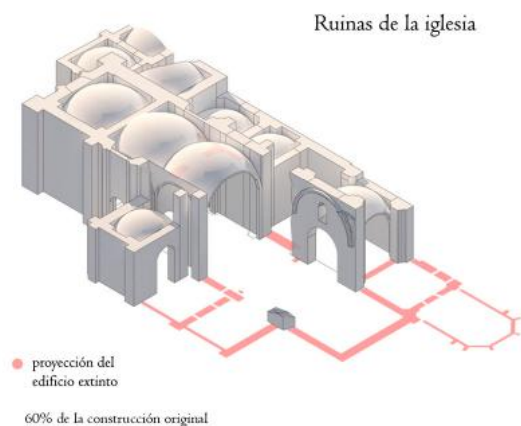
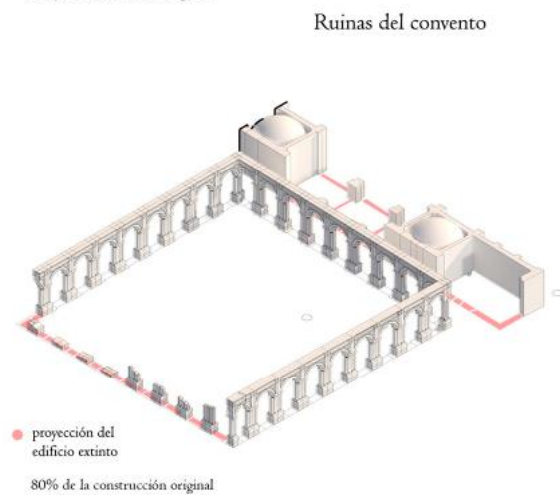
fig. 04. Nivel de uso de la iglesia y convento.

de arcos se mantiene en un 75% muchos de ellos han sucumbido a las inclemencias del tiempo, así como las naves que lo circundaban, de lo cual solo quedan 3 habitaciones en el ala oeste, evidentemente los colores de las fachadas muestran el material bruto de la edificación quedando solo algunos vestigios de la pintura original en el interior.

Entendiendo esto se puede saber que el edificio se encuentra en un estado constante de deterioro, las lesiones que muestra en su mayoría son debido al paso del tiempo y las inclemencias ambientales, es aparte de esto que especialistas como (Deza, 1984) de Aries recomienda que es necesario plantear un tratamiento restaurador respetuoso de sus valores históricos, técnicos, constructivos y artísticos que fundamentalmente no deformase su presentación o apariencia, conforme a esta recomendación se suman las ideas de John Ruskin de postura anti intervencionista alegaba que tenemos derecho a derribar nuestras propias construcciones pero no las que el hombre construyo en tiempos pasados, porque no nos pertenecen, cada una de las edificaciones antiguas llevan consigo una carga de interacciones humanas pasadas (Montiel, 2014) ante este panorama se considera óptimo realizar una intervención sutil dentro de las ruinas respetando la identidad del edificio.

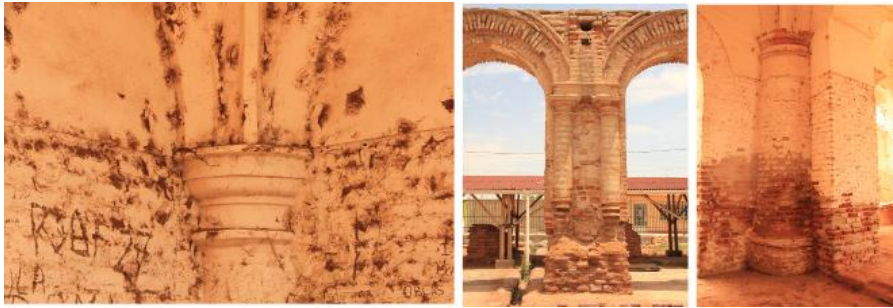
fig. 06. Pilares y Pilastras.

Por otro lado, el estado de los muros en lo que queda de estructura se encuentra en estado regular, todos están hechos de ladrillo de 0,345 x 0,165 x 0,065 m, algunos completos y otros desplomados y en pedazos, algunos espacios mantienen las cuatro paredes, mientras otros perdieron algunos cerramientos (S.Negro , m. Amoros , 2015).

Las pilastras encontradas con estilo dórico y los pilares en algunos espacios internos, son de estilo toscano y adosado a las paredes.

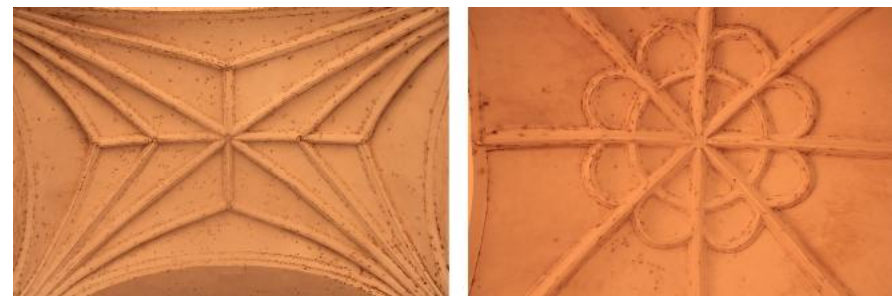
fig. 08. Cubiertas.

para amoldarlos a la necesidad, además los plementos estaban hechos de ladrillo de 0,49 x 0,265 x 0,08 m. (S.Negro, m. Amoros, 2015)

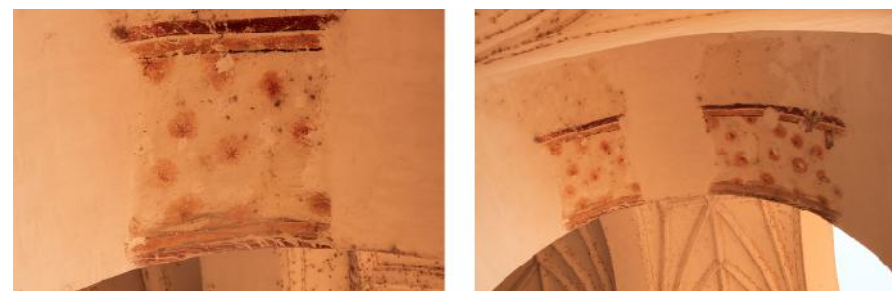
No existen puertas en todo el recinto, en cambio existen vanos de entrada con arco de medio punto y un centro todos construidos con ladrillo, algunos espacios mantienen la pintura en sus paredes, muchos otros perdieron la capa dejando el ladrillo expuesto mostrando el aparejo en la rosca de cada arco, quedan vestigios de lo que en su momento pudo ser pintura mural con motivos florales y orgánicos, pintura color amarillo rojo y verde.

fig. 09. Vestigios de pinturas murales con motivos florales.

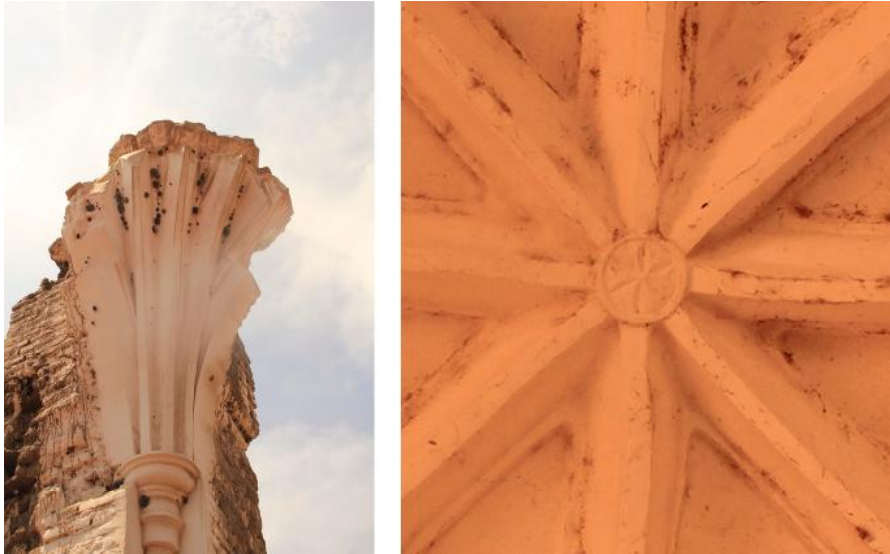
fig.10. Ornamentos.

La estructura cuenta con ornamentación en sus paredes, como tímpanos en forma de hojas salientes, y florones como claves en las nervaduras que también forman parte de la ornamentación con motivos florales en los diseños de las nervaduras, en el interior, las nervaduras y plementos son semis portados por ménsulas que sobresalen de las paredes a modo de adorno y también semi estructural.

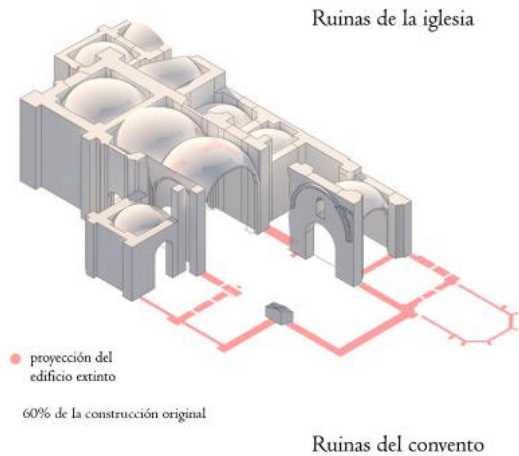
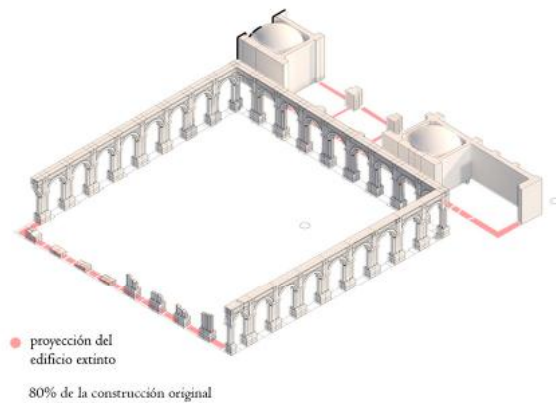
fig. 04. Nivel de uso de la iglesia y convento.

de arcos se mantiene en un 75% muchos de ellos han sucumbido a las inclemencias del tiempo, así como las naves que lo circundaban, de lo cual solo quedan 3 habitaciones en el ala oeste, evidentemente los colores de las fachadas muestran el material bruto de la edificación quedando solo algunos vestigios de la pintura original en el interior.

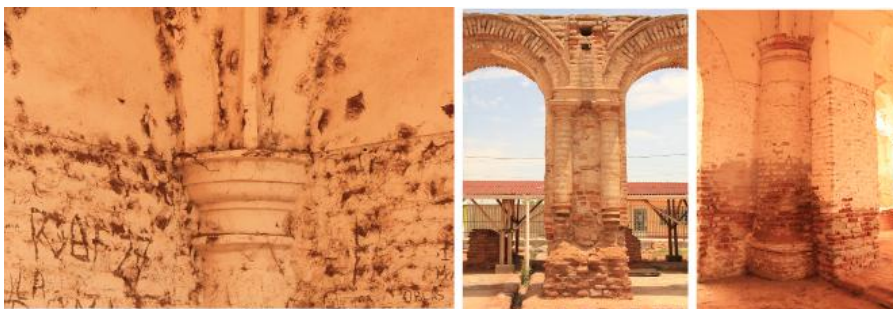
fig. 06. Pilares y Pilastras.

Por otro lado, el estado de los muros en lo que queda de estructura se encuentra en estado regular, todos están hechos de ladrillo de 0,345 x 0,165 x 0,065 m, algunos completos y otros desplomados y en pedazos, algunos espacios mantienen las cuatro paredes, mientras otros perdieron algunos cerramientos (S.Negro , m. Amoros , 2015).

Las pilastras encontradas con estilo dórico y los pilares en algunos espacios internos, son de estilo toscano y adosado a las paredes.

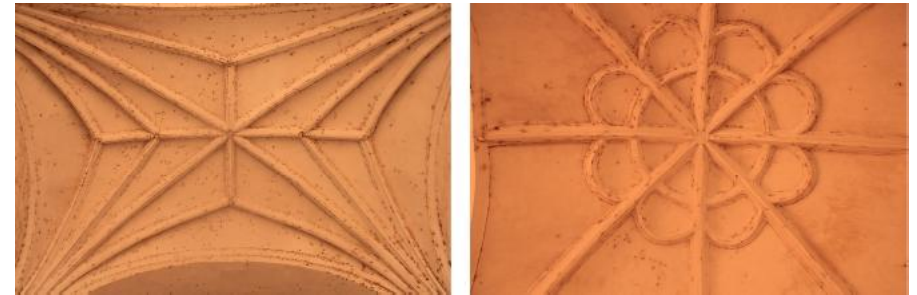
fig. 08. Cubiertas.

La primera y segunda son de tipo mecánica debido al desplome del plemento y desaparición del antiguo muro de ladrillo

para amoldarlos a la necesidad, además los plementos estaban hechos de ladrillo de 0,49 x 0,265 x 0,08 m. (S.Negro, m. Amoros, 2015)

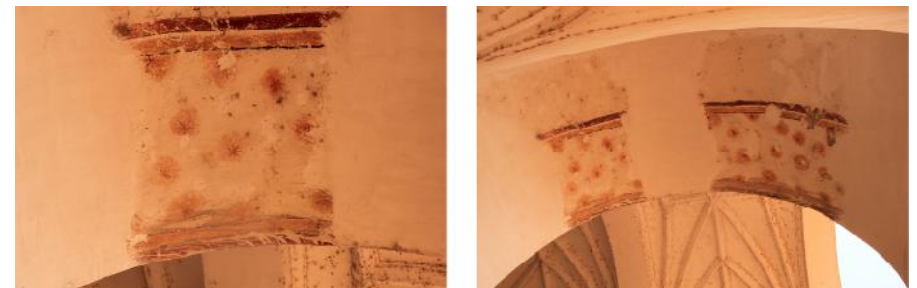
No existen puertas en todo el recinto, en cambio existen vanos de entrada con arco de medio punto y un centro todos construidos con ladrillo, algunos espacios mantienen la pintura en sus paredes, muchos otros perdieron la capa dejando el ladrillo expuesto mostrando el aparejo en la rosca de cada arco, quedan vestigios de lo que en su momento puso ser pintura mural con motivos florales y orgánicos, pintura color amarillo rojo y verde.

fig. 09. Vestigios de pinturas murales con motivos florales.
