Asbestinventarisatetest

Reibroekstraat 81, 9940 Evergem

Attestnummer : 20230708-000079.001

Uitgegeven op : 08.07.2023

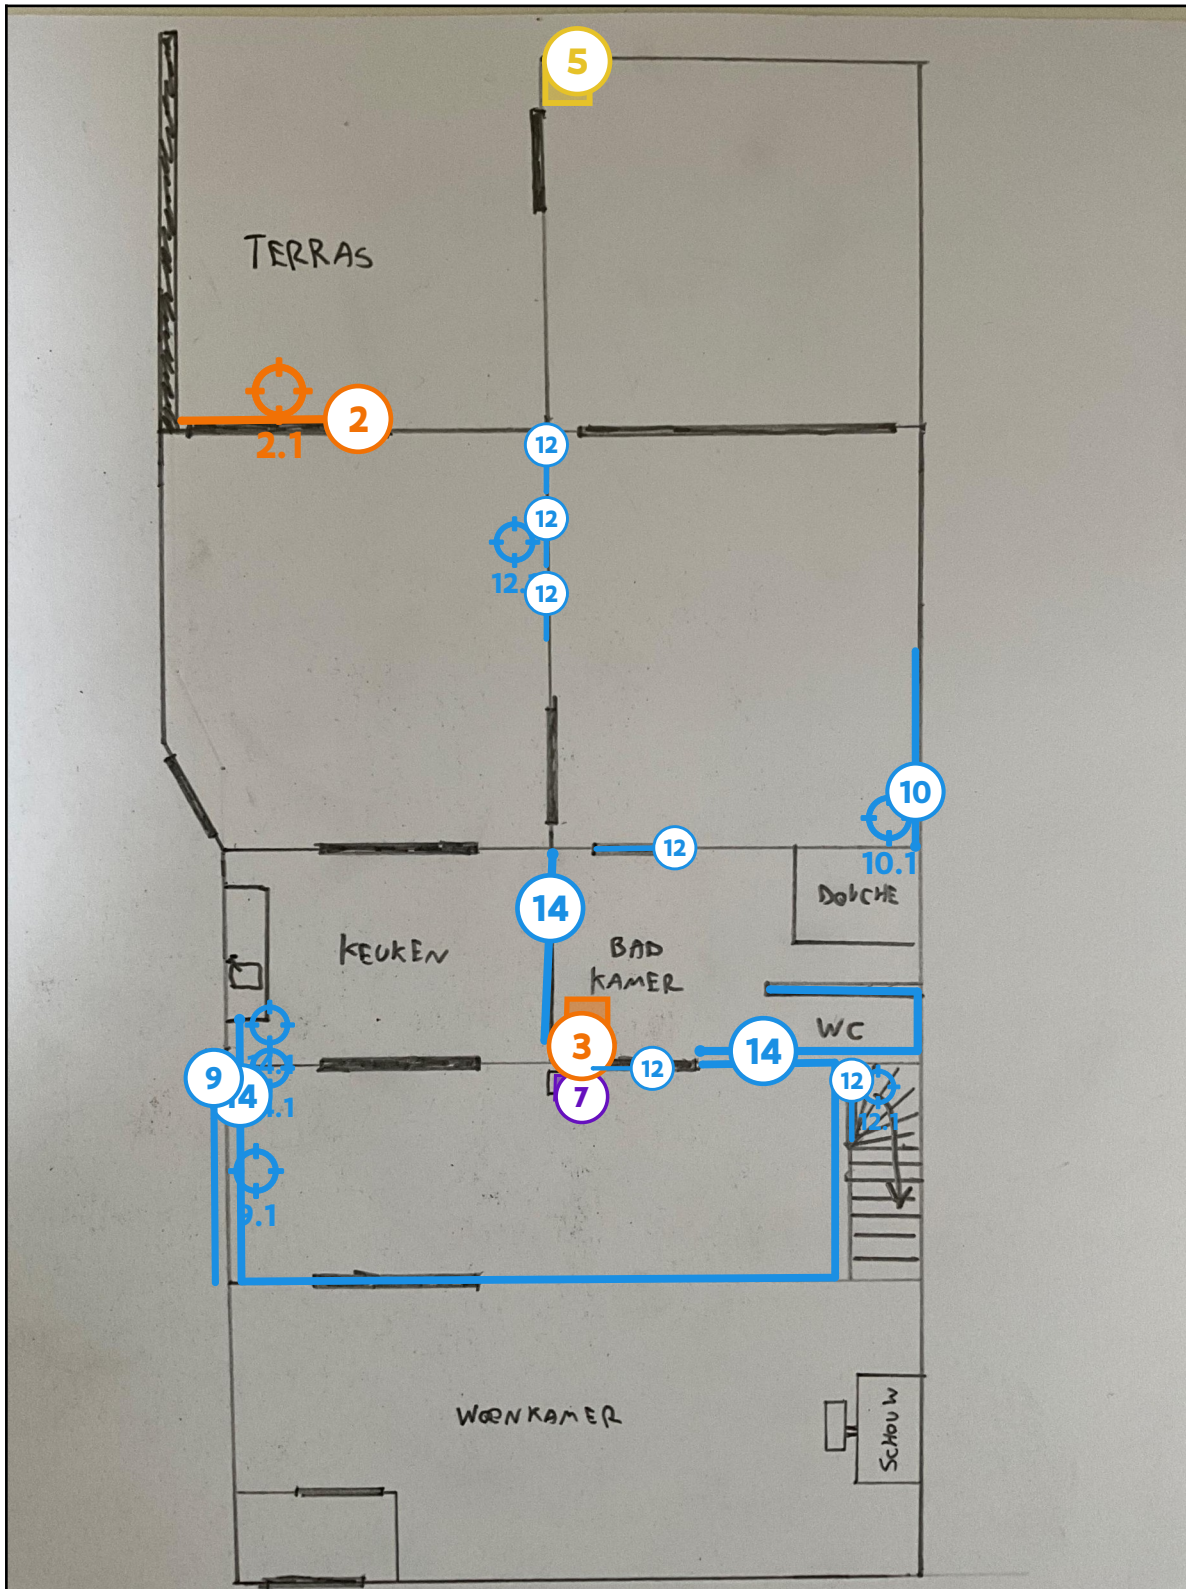
Plan 1.1: Gelijkvloers

2. Asbestcement raamplaat	Asbestmateriaal	Verwijderen
2.1 Code: MM04	Puntmonster	-
3. Rookgaskanaal woning	Asbestmateriaal	Verwijderen
5. Rookgaskanaal achterbouw	Asbestmateriaal	Zorgvuldig beheren
7. Koord gaskachel	Advies	-
9. Lijm faiencetegels eetplaats	Geen asbest	-
9.1 Code: MM02	Mengmonster	-
10. Cementlijm faiencetegels achterbouw	Geen asbest	-
10.1 Code: MM05	Mengmonster	-
12. Deur/raamplaten	Geen asbest	-
12.1 Code: MM03	Puntmonster	-
14. Lijm tegelplinten	Geen asbest	-
14.1 Code: MM01	Mengmonster	-

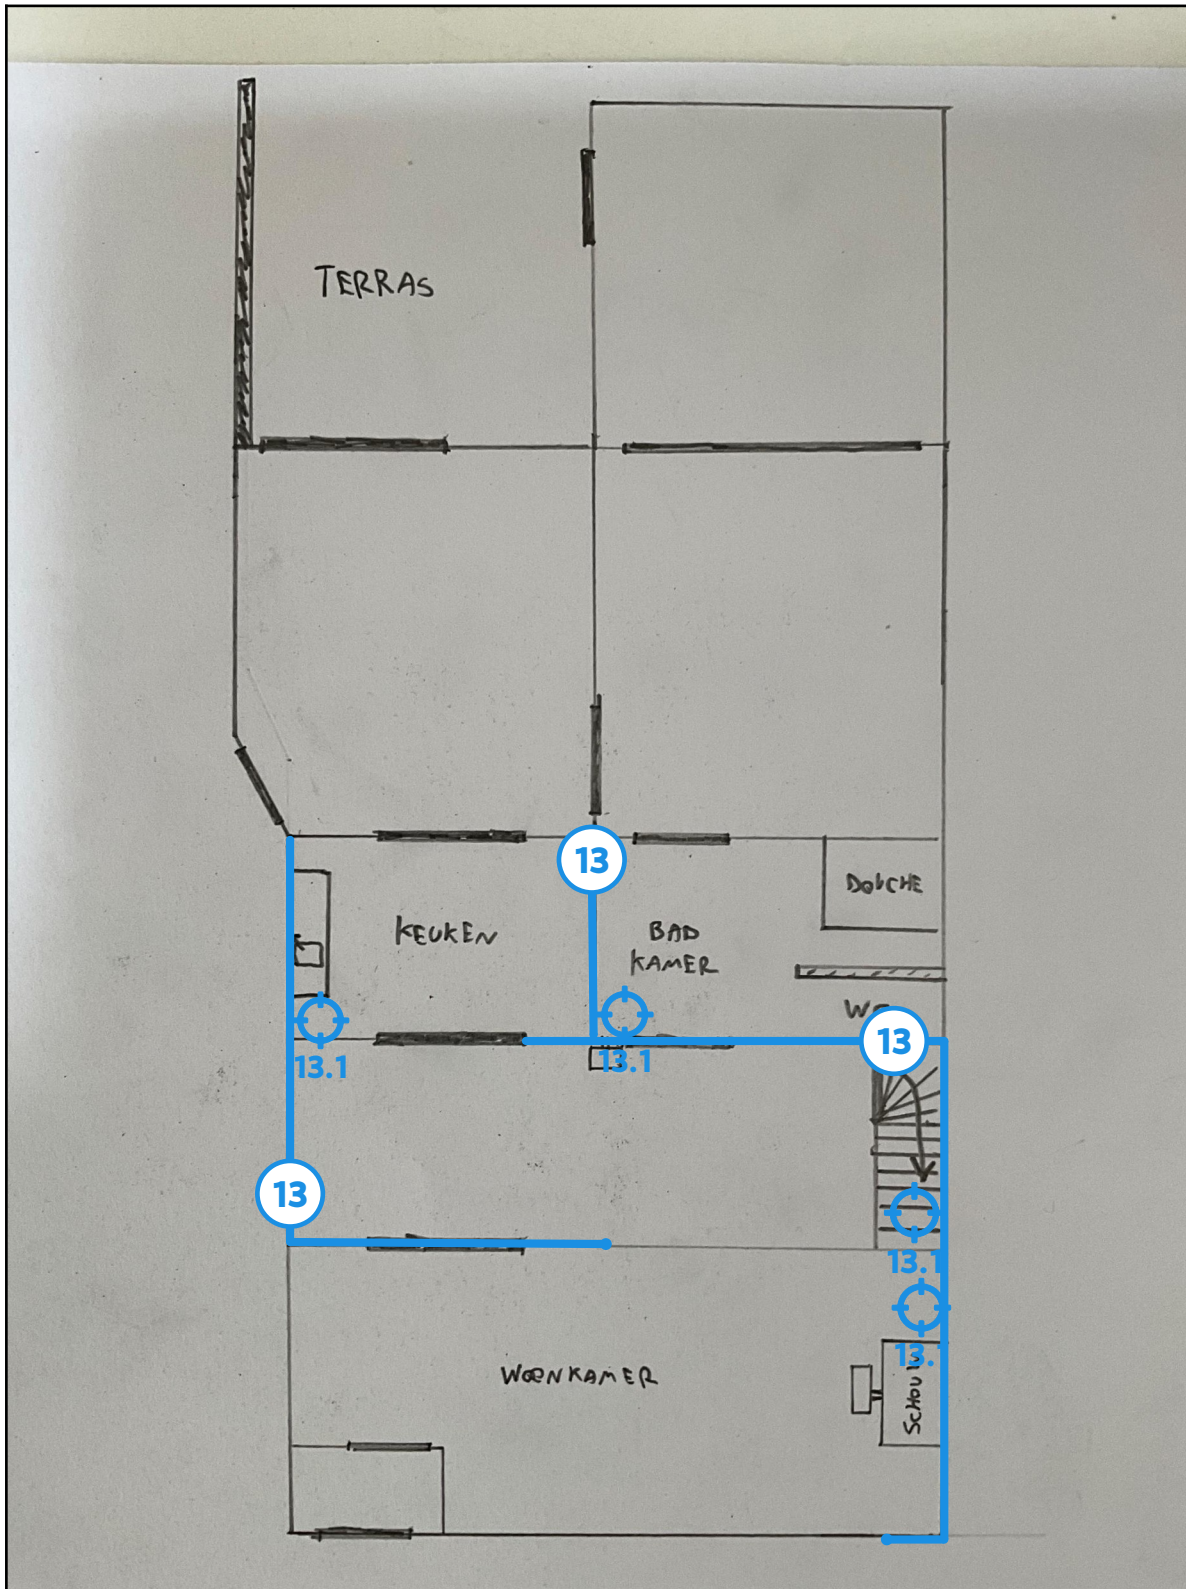
Plan 1.2: Gelijkvloers pleisterwerk

13. Pleisterwerk wanden	Geen asbest	-
13.1 Code: MM08	Mengmonster	-

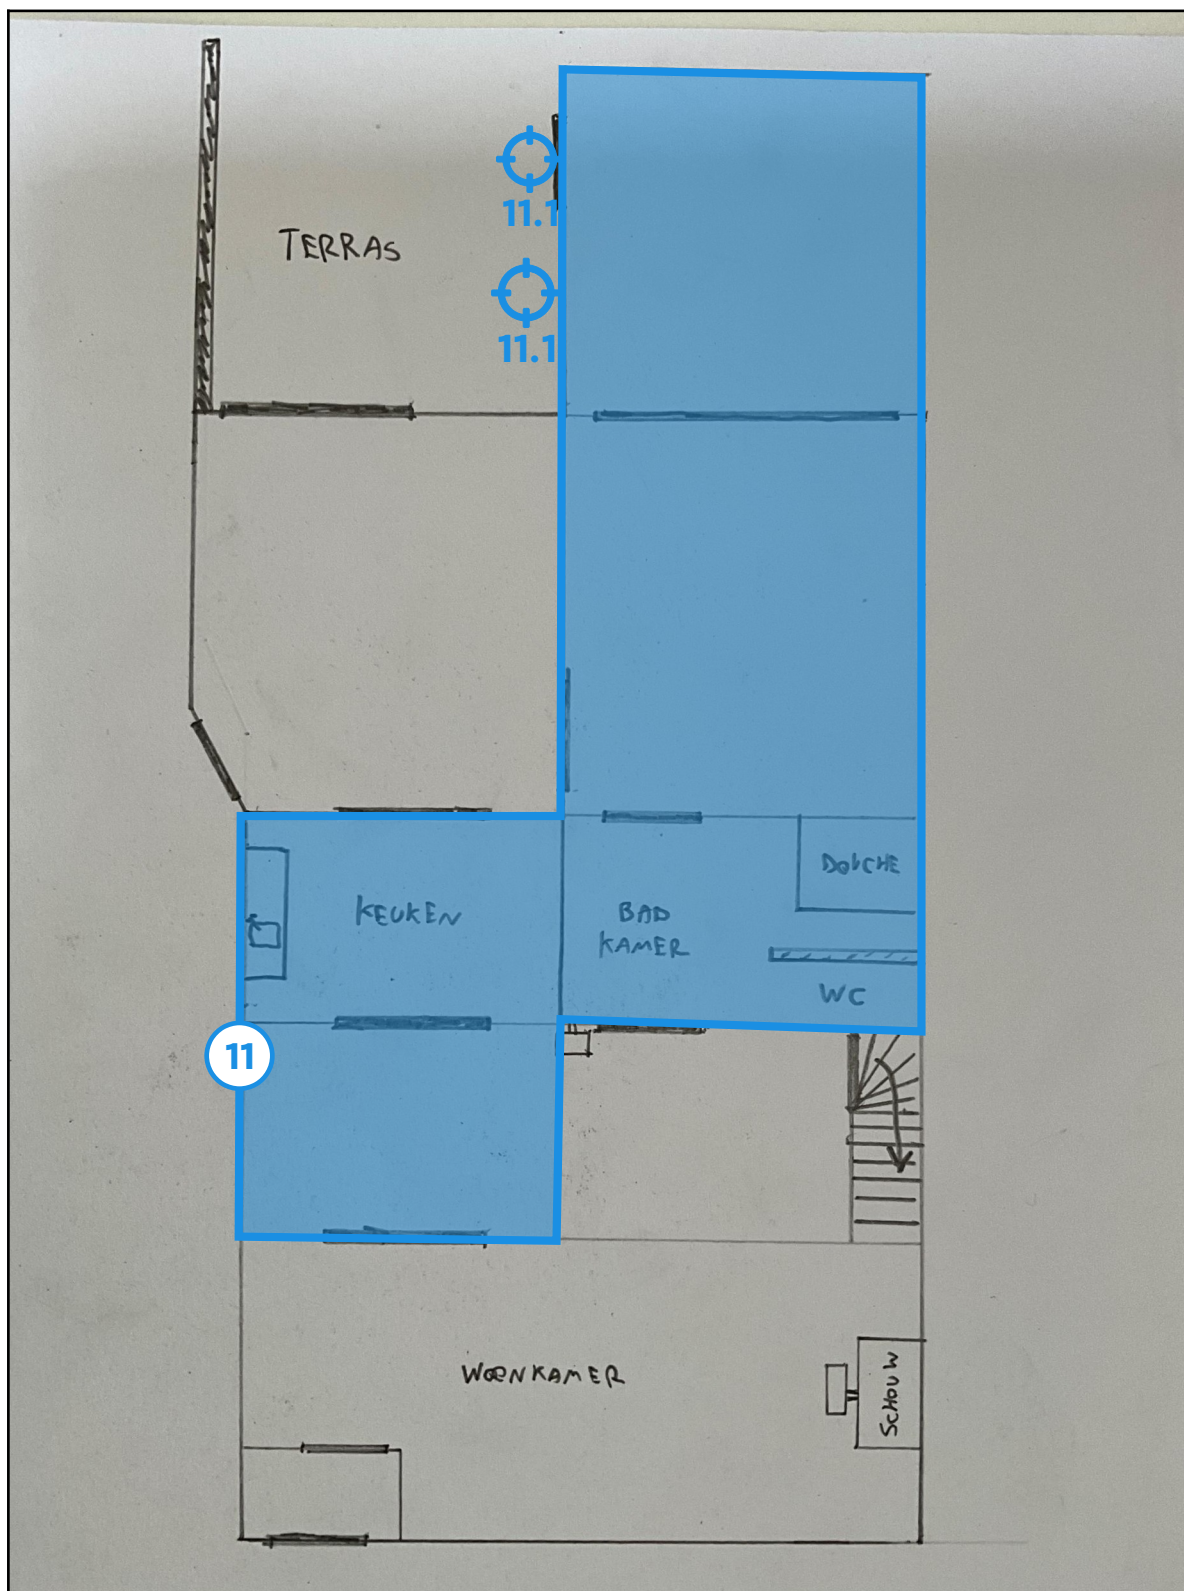
Plan 1.3: Gelijkvloers plat dak

11. Roofing plat dak	Geen asbest	-
11.1 Code: MM09	Mengmonster	-

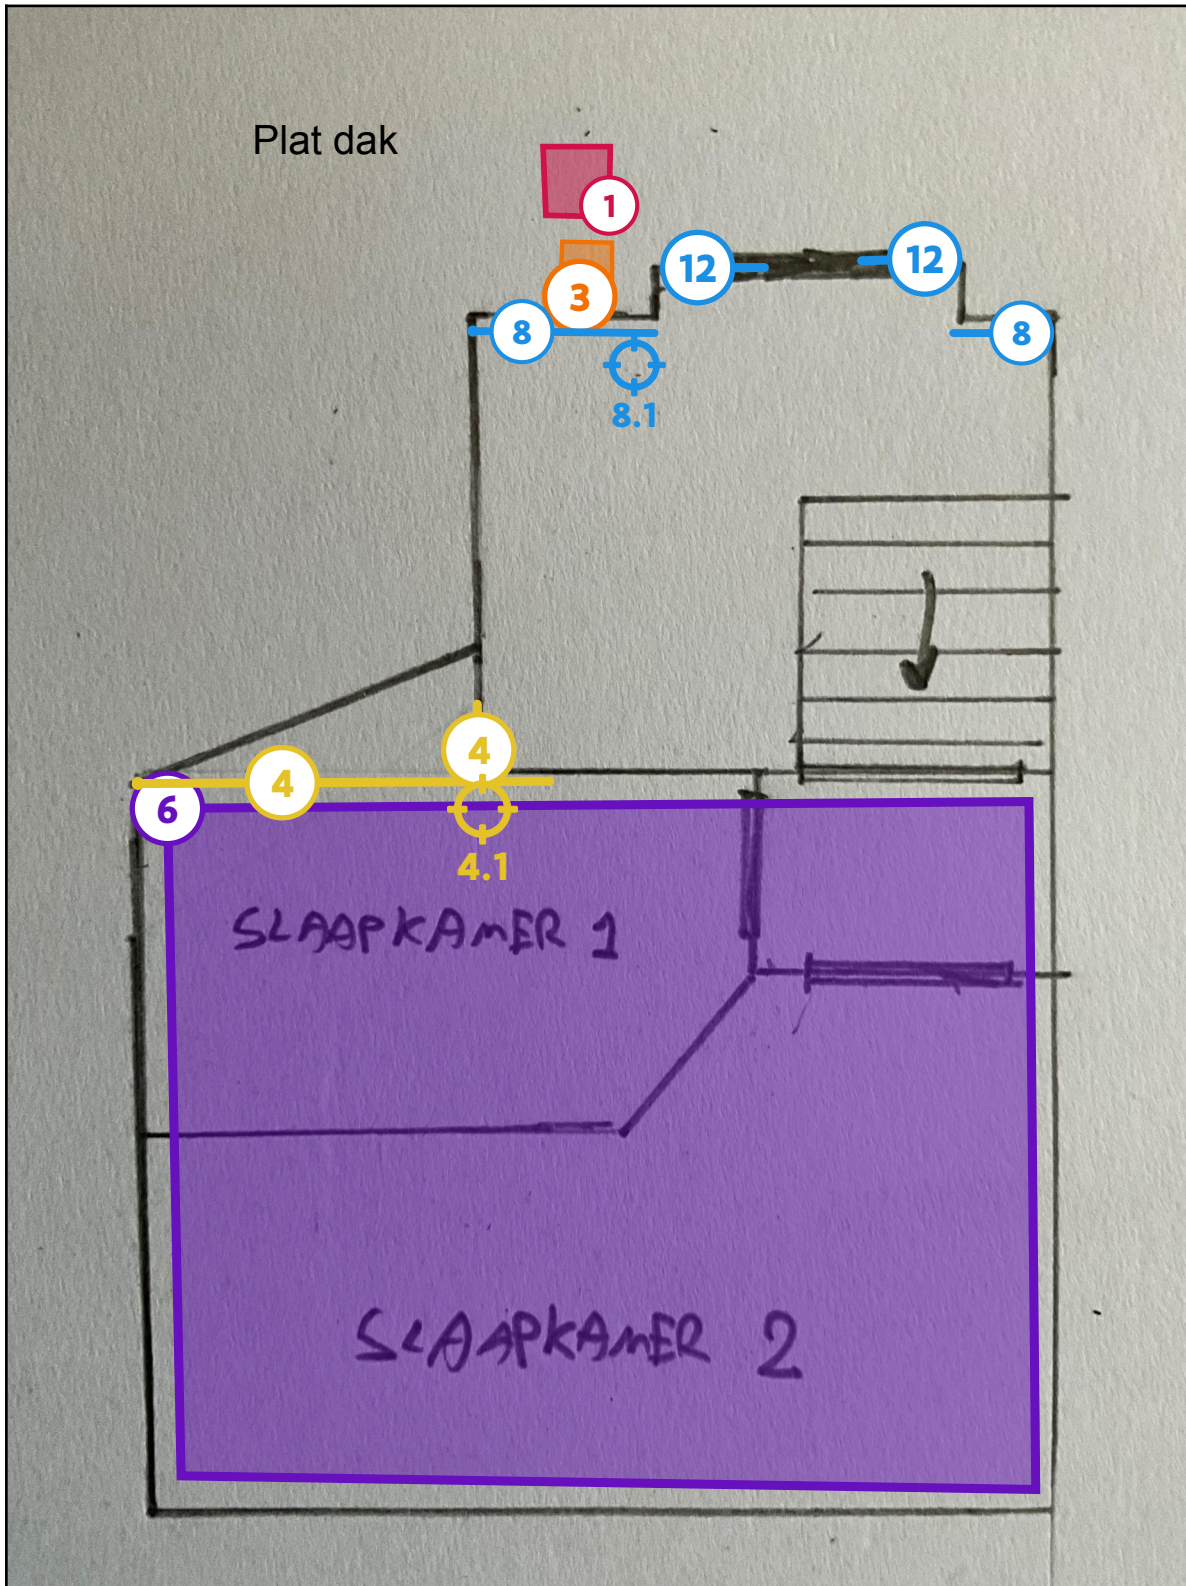
Plan 1.4: Verdieping +1

1. Losliggende asbestcement platen - plat dak	Asbestmateriaal	Dringend verwijderen
3. Rookgaskanaal woning	Asbestmateriaal	Verwijderen
4. Wandplaten slaapkamer 1	Asbestmateriaal	Zorgvuldig beheren
4.1 Code: MM06	Puntmonster	-
6. Onderdak	Beperking	-
8. Wandplaten overloop	Geen asbest	-
8.1 Code: MM07	Puntmonster	-
12. Deur/raamplaten	Geen asbest	-
