Asbestinventarisatetest

Lepelstraat 11, 9160 Lokeren

Attestnummer : 20241025-000009.000

Uitgegeven op : 25.10.2024

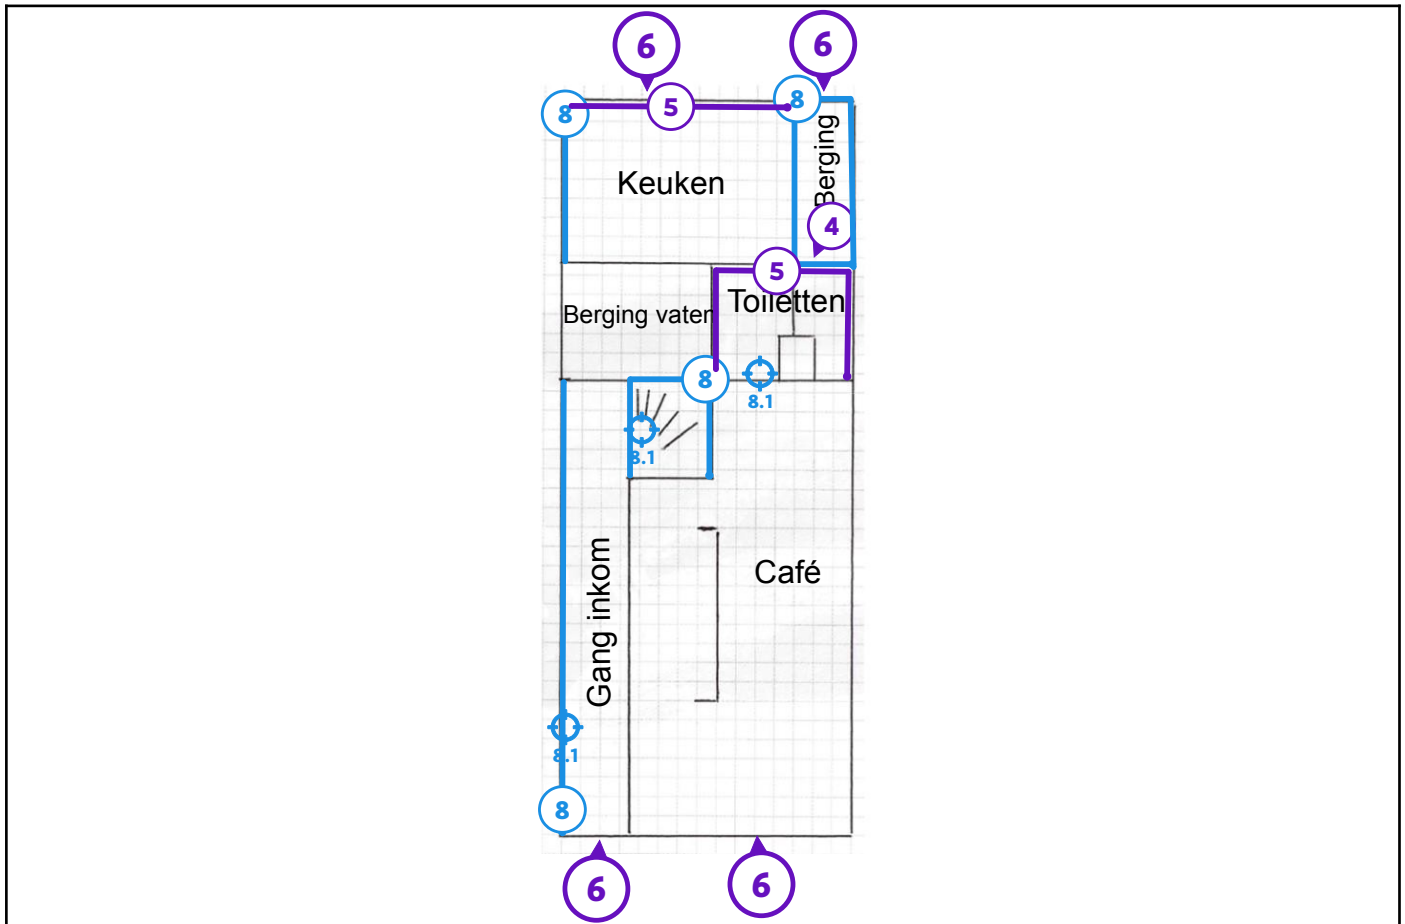
Plan 1.1: gelijkvloers (1)

Beschrijving	Type	Actie
4. CV-ketels	Advies	-
5. Kleeflaag muurtegels	Advies	-
6. Buitenschrijnwerk	Advies	-
8. Pleisterwerk binnenmuren	Geen asbest	-
8.1 Code: ABSW-24-53-1	Mengmonster	-

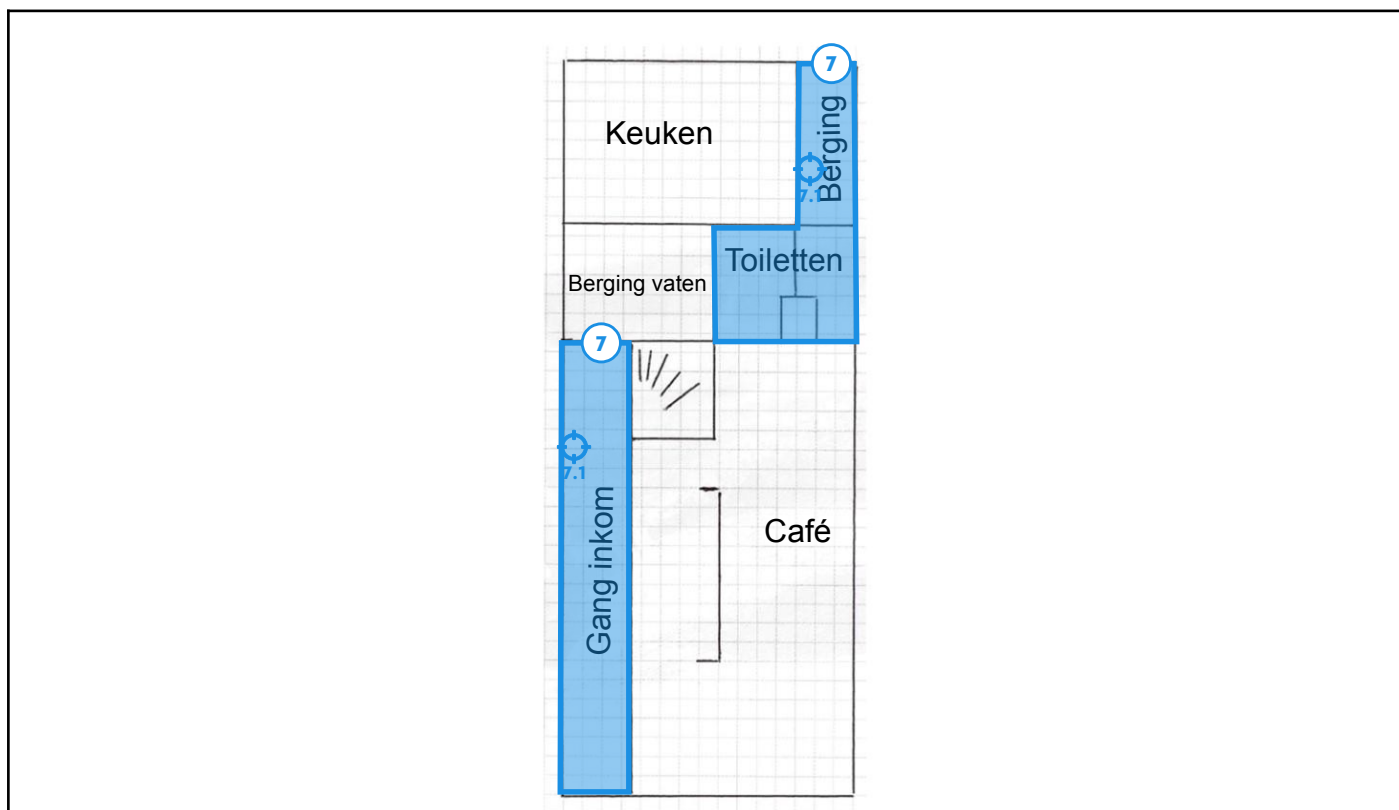
Plan 1.2: gelijkvloers (2)

Beschrijving	Type	Actie
7. Pleisterwerk plafonds	Geen asbest	-
7.1 Code: ABSW-24-53-2	Mengmonster	-

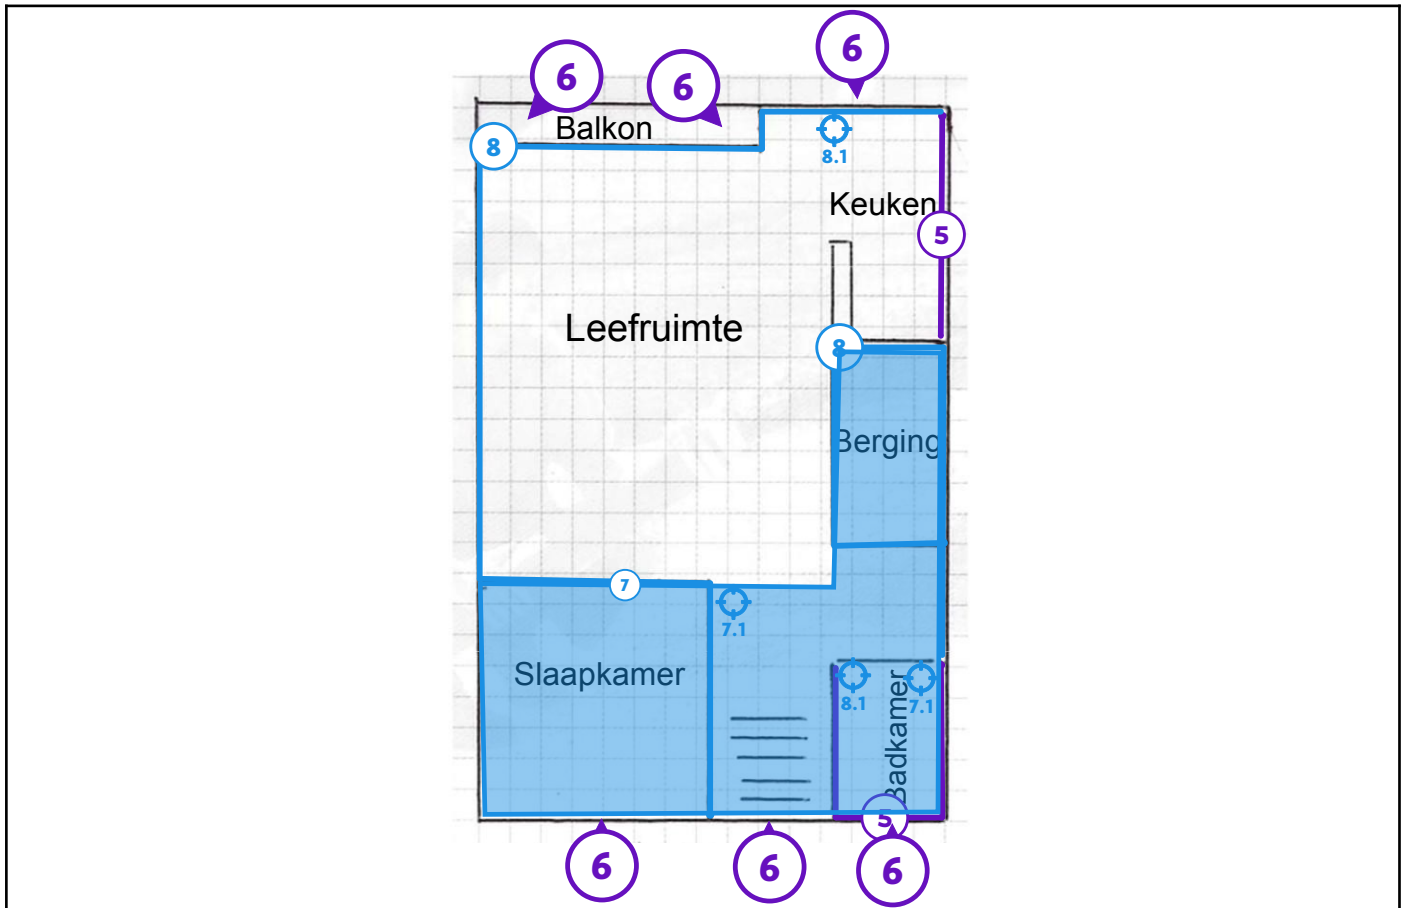
Plan 1.3: 1ste verdieping (1)

Beschrijving	Type	Actie
5. Kleeflaag muurtegels	Advies	-
6. Buitenschrijnwerk	Advies	-
7. Pleisterwerk plafonds	Geen asbest	-
7.1 Code: ABSW-24-53-2	Mengmonster	-
8. Pleisterwerk binnenmuren	Geen asbest	-
8.1 Code: ABSW-24-53-1	Mengmonster	-

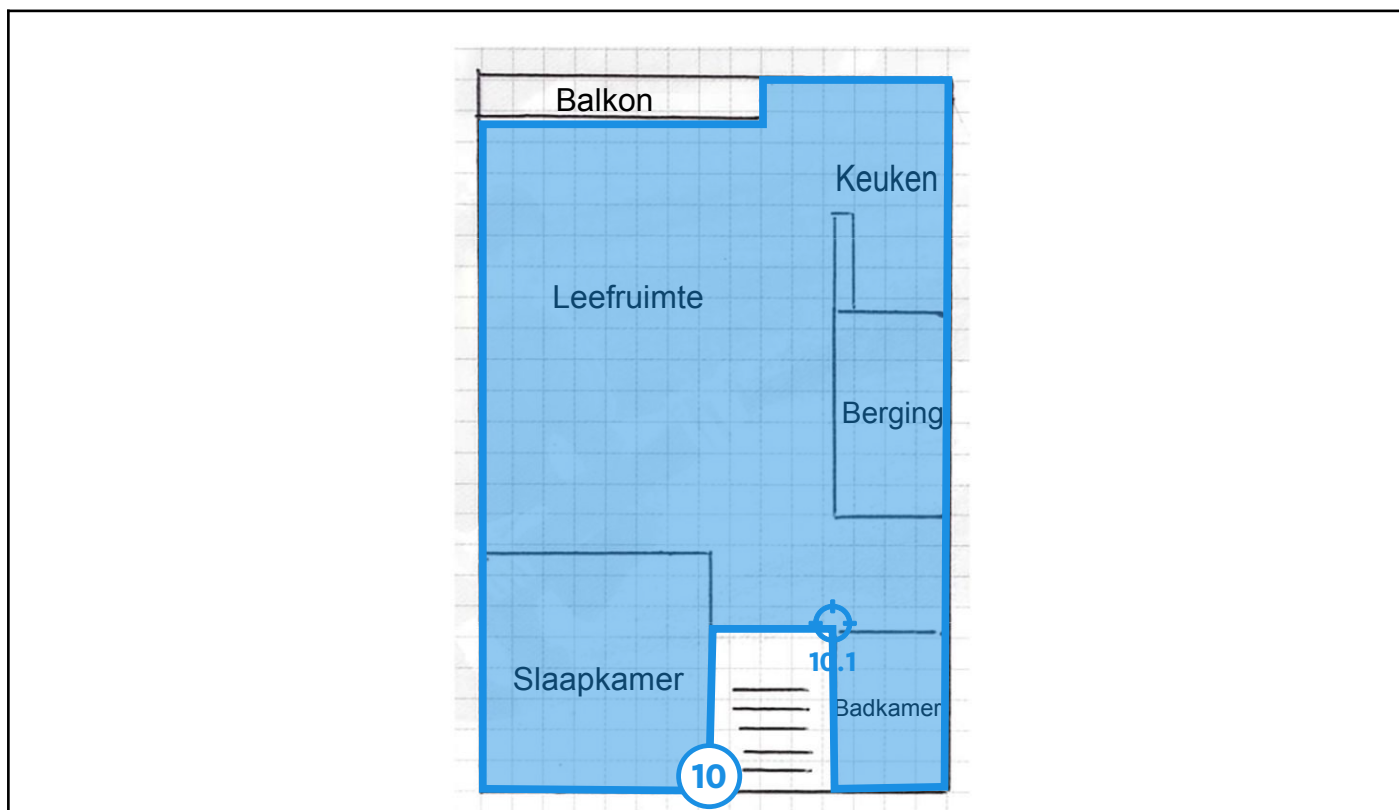
Plan 1.4: 1ste verdieping (2)

Beschrijving	Type	Actie
10. Oude vloerzeilen	Geen asbest	-
10.1 Code: ABSW-24-53-5	Puntmonster	-

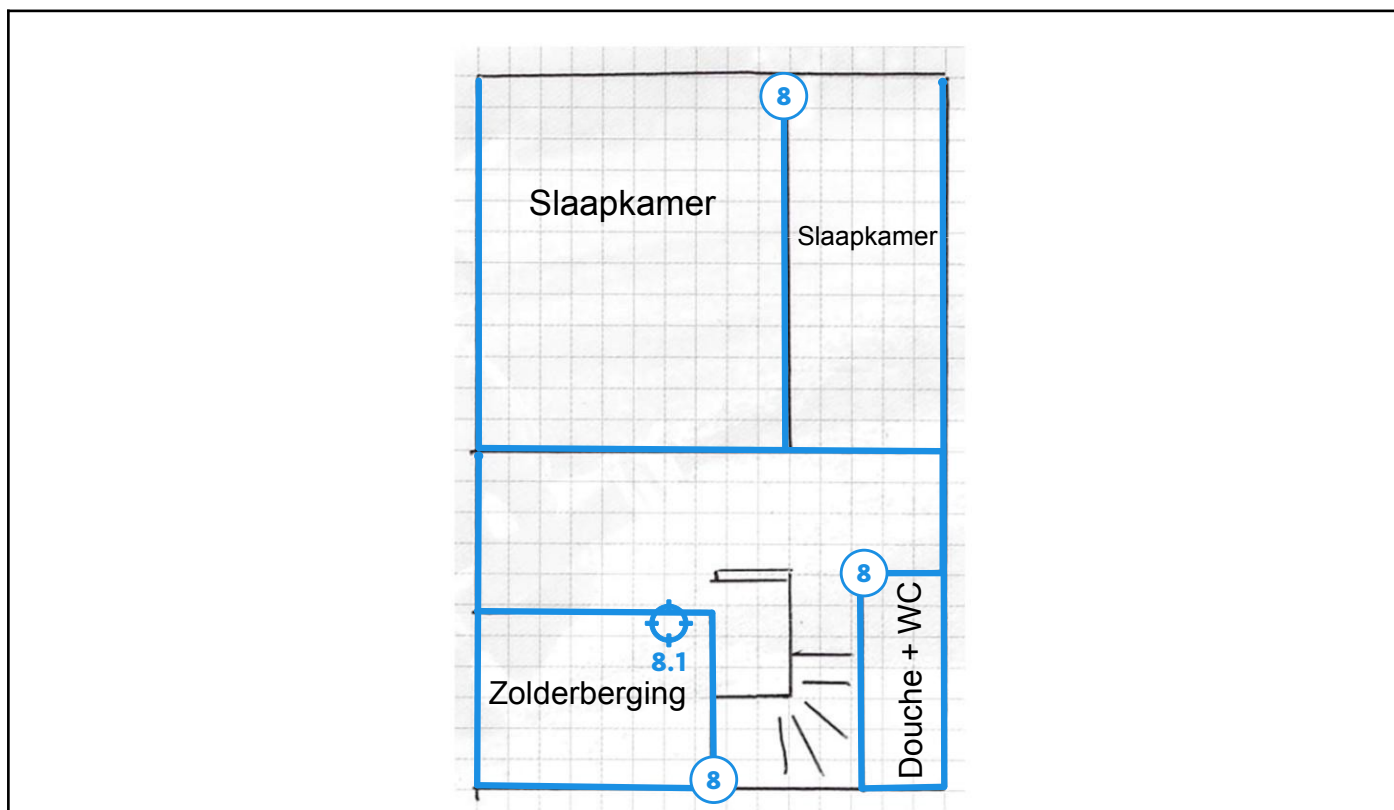
Plan 1.5: zolderverdieping

Beschrijving	Type	Actie
8. Pleisterwerk binnenmuren	Geen asbest	-
8.1 Code: ABSW-24-53-1	Mengmonster	-
