Asbestinventarisatetest

Asschout 18, 9940 Evergem

Attestnummer : 20260108-000285.000

Uitgegeven op : 08.01.2026

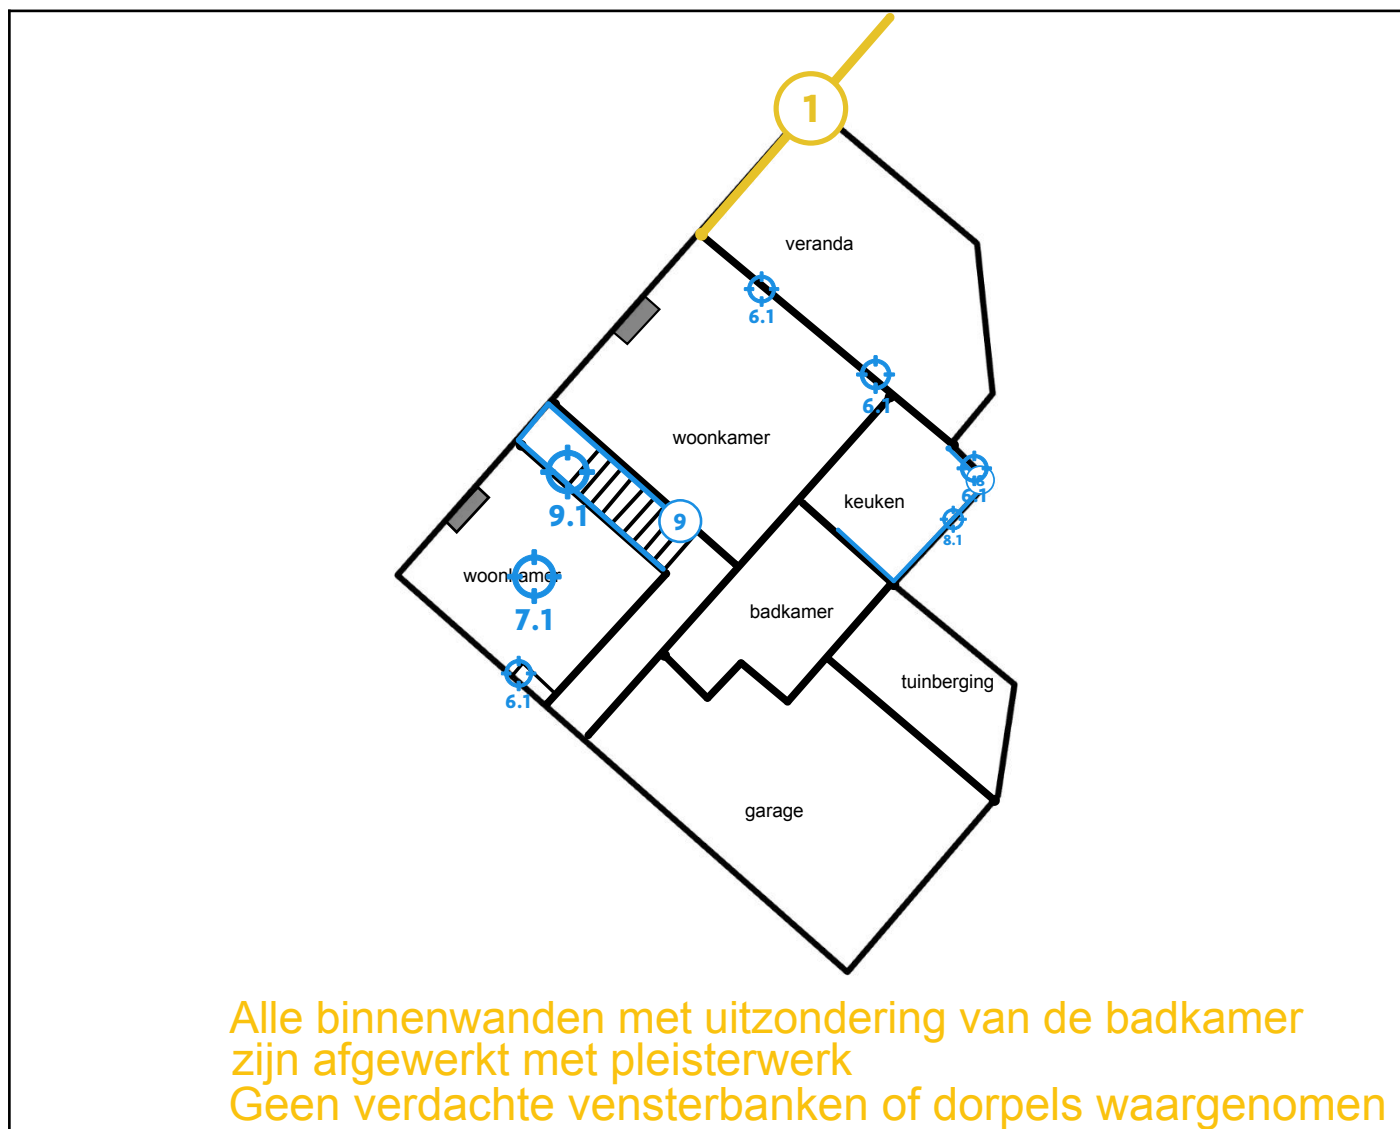
Plan 1.1: Gelijkvloers

Beschrijving	Type	Actie
1. Deksteen gemeenschappelijke muur uit asbestcement	Asbestmateriaal	Zorgvuldig beheren
4. Geen verdachte vensterbanken of dorpels waargenomen	Advies	-
6. Pleisterwerk binnenwanden	Geen asbest	-
6.1 Code: 1	Mengmonster	-
7. pleisterwerk plafonds	Geen asbest	-

7.1 Code: 2	Mengmonster	-
8. Tegellijm keramische tegels	Geen asbest	-
8.1 Code: 5	Puntmonster	-
9. Cementering kelder	Geen asbest	-
9.1 Code: 3	Puntmonster	-

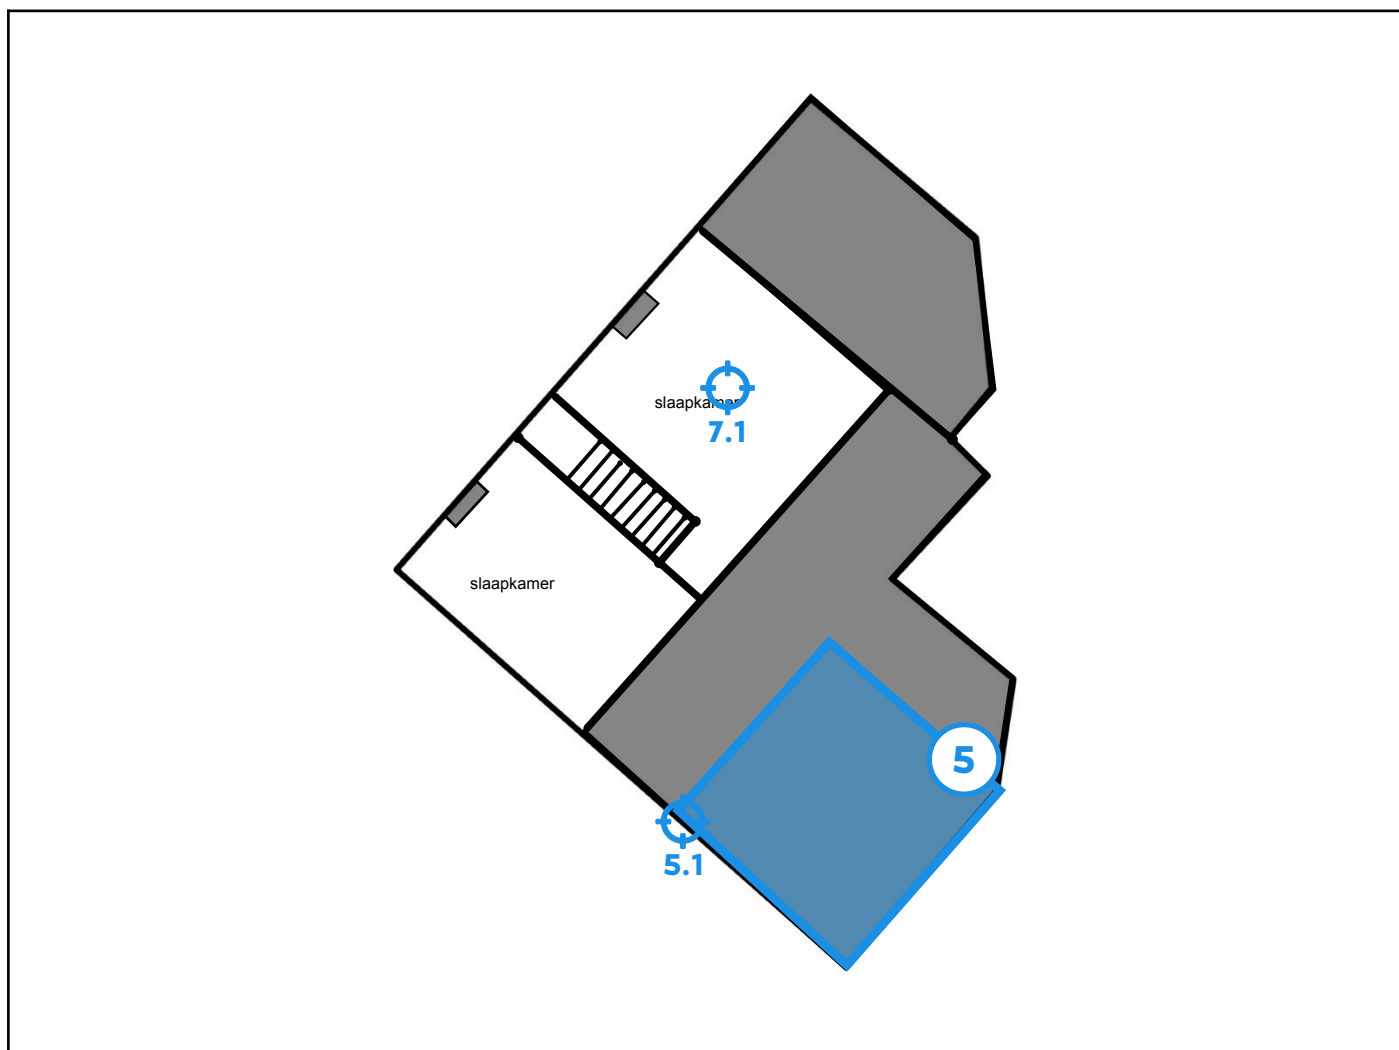
Plan 1.2: Eerste verdiep

Beschrijving	Type	Actie
5. Dakbedekking met roofing	Geen asbest	-
5.1 Code: 4	Puntmonster	-
7. pleisterwerk plafonds	Geen asbest	-
7.1 Code: 2	Mengmonster	-

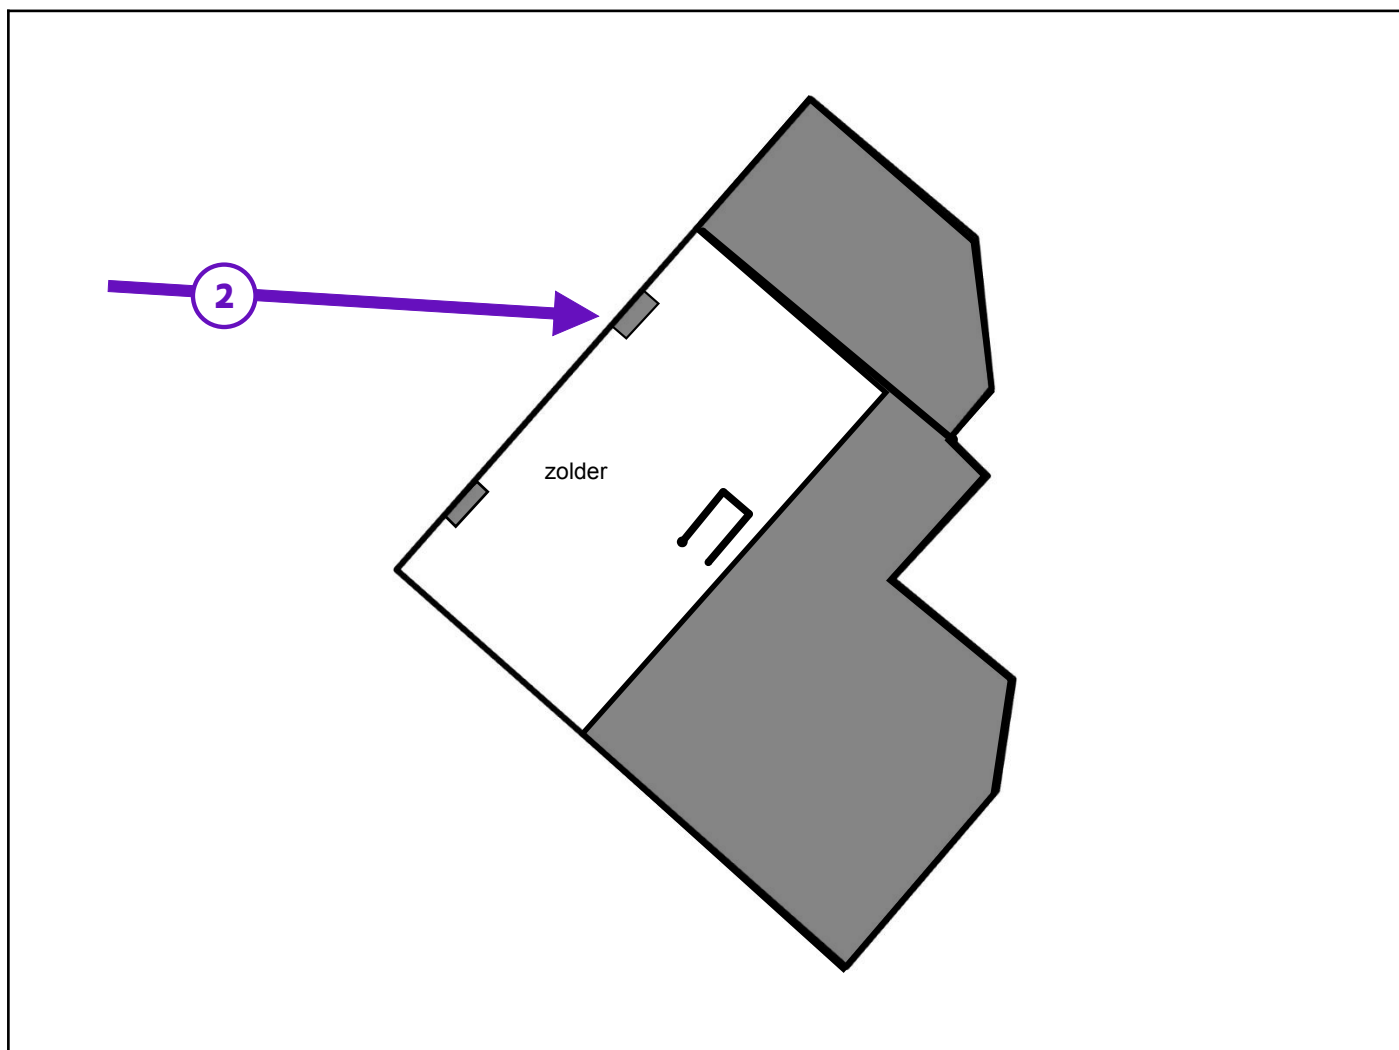
Plan 1.3: zolder

Beschrijving	Type	Actie
2. Niet mogelijk om de binnen/bovenzijde van de schouw te controleren	Beperking	-

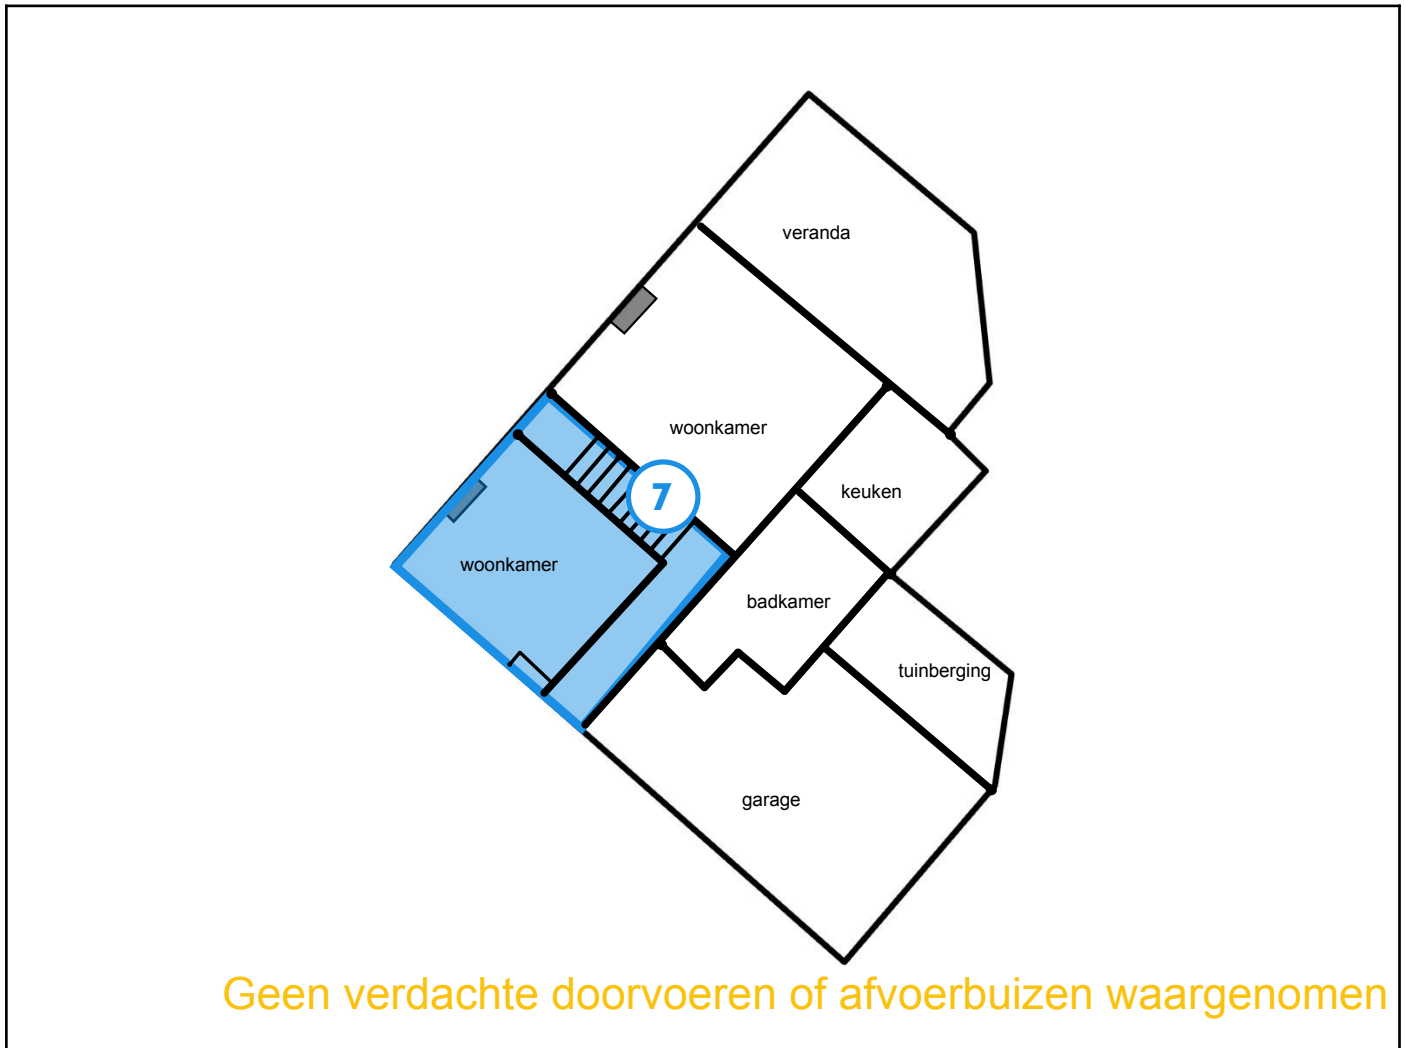
Plan 1.4: Gelijkvloers kopie

Beschrijving	Type	Actie
3. Geen verdachte afvoer- of doorvoerbuizen waargenomen	Advies	-
7. pleisterwerk plafonds	Geen asbest	-
