# Asbestinventarisatetest

Laagland 21, 9920 Lievegem

Attestnummer : 20260428-000605.000

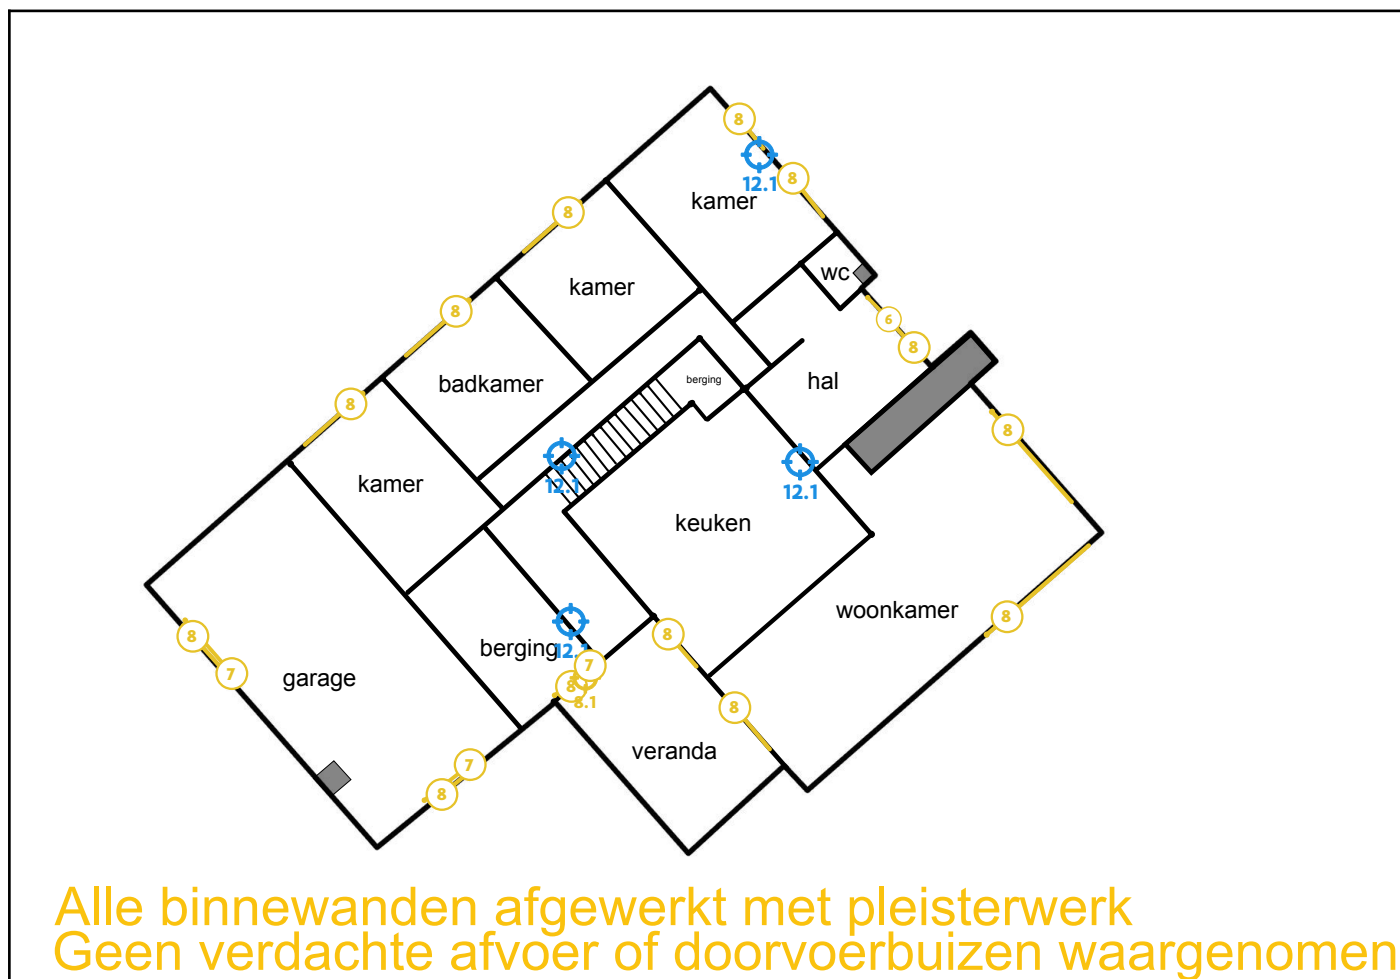
# Plan 1.1: Gelijklvoers

Beschrijving	Type	Actie
6. Voordeur met glasal plaat	Asbestmateriaal	Zorgvuldig beheren
7. Vensterbanken binnenzijden in massal	Asbestmateriaal	Zorgvuldig beheren
8. Buitenschrijnwerk afgewerkt met mastiek tussen raamkader en glas	Asbestmateriaal	Zorgvuldig beheren
8.1 Code: 2	Puntmonster	-
10. Geen verdachte afvoer- of doorvoerbuizen waargenomen	Advies	-
12. Pleisterwerk binnenwanden	Geen asbest	-
12.1 Code: 1	Mengmonster	-

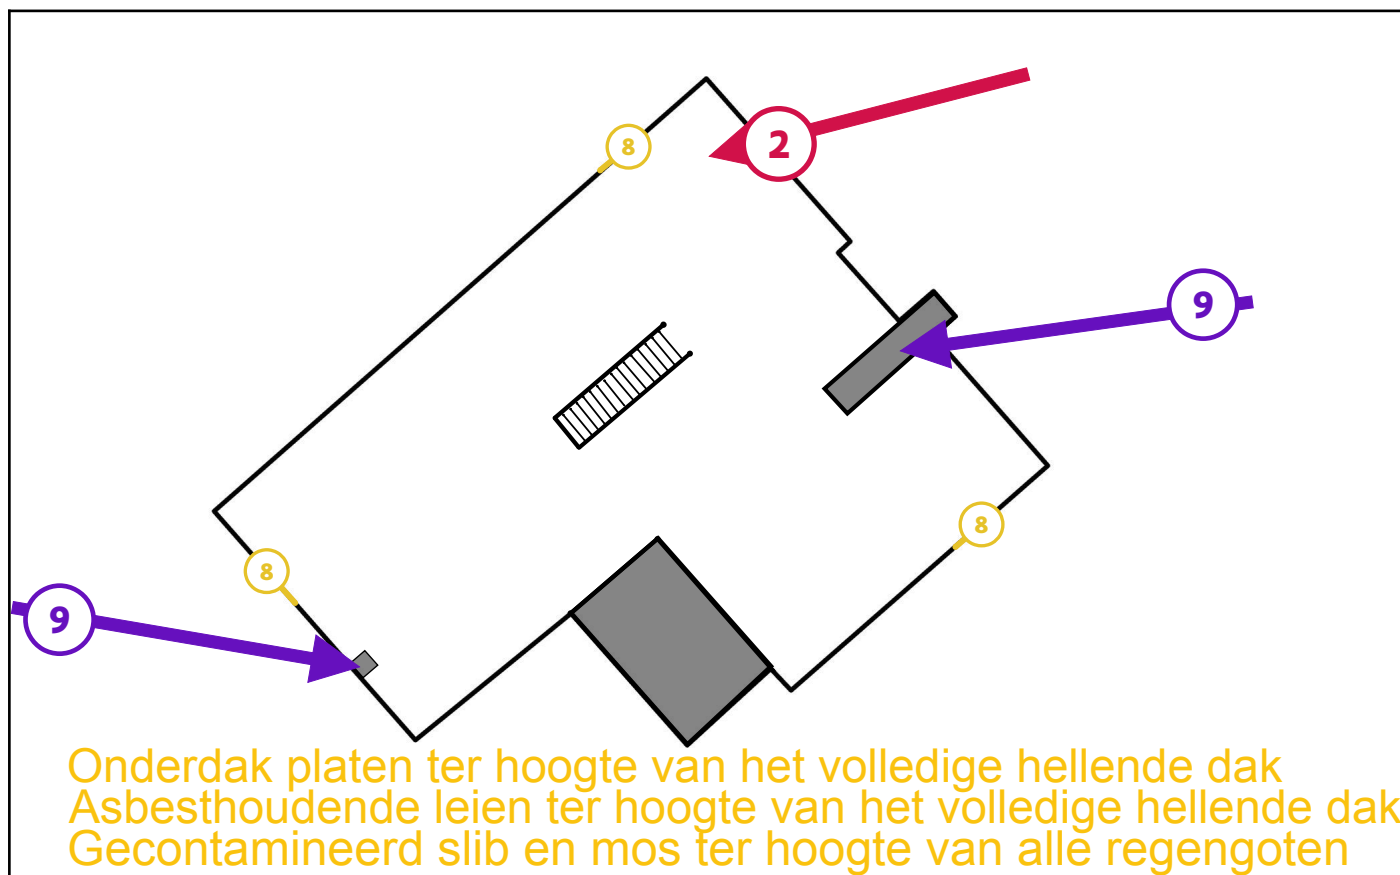
## Plan 1.2: Zolder

Beschrijving	Type	Actie
1. Gecontamineerde slib & mos resten in de regengoten	Asbestmateriaal	Dringend verwijderen
2. Losliggende asbesthoudende golfplaat	Asbestmateriaal	Dringend verwijderen
4. Dakbedekking met leien uit asbestcement	Asbestmateriaal	Verwijderen
5. Onderdakplaten uit asbestcement ter hoogte van schuine dak	Asbestmateriaal	Maatregelen nemen
8. Buitenschrijnwerk afgewerkt met mastiek tussen raamkader en glas	Asbestmateriaal	Zorgvuldig beheeren
9. Niet mogelijk om de binnen/bovenzijde van de schouw te controleren	Beperking	-

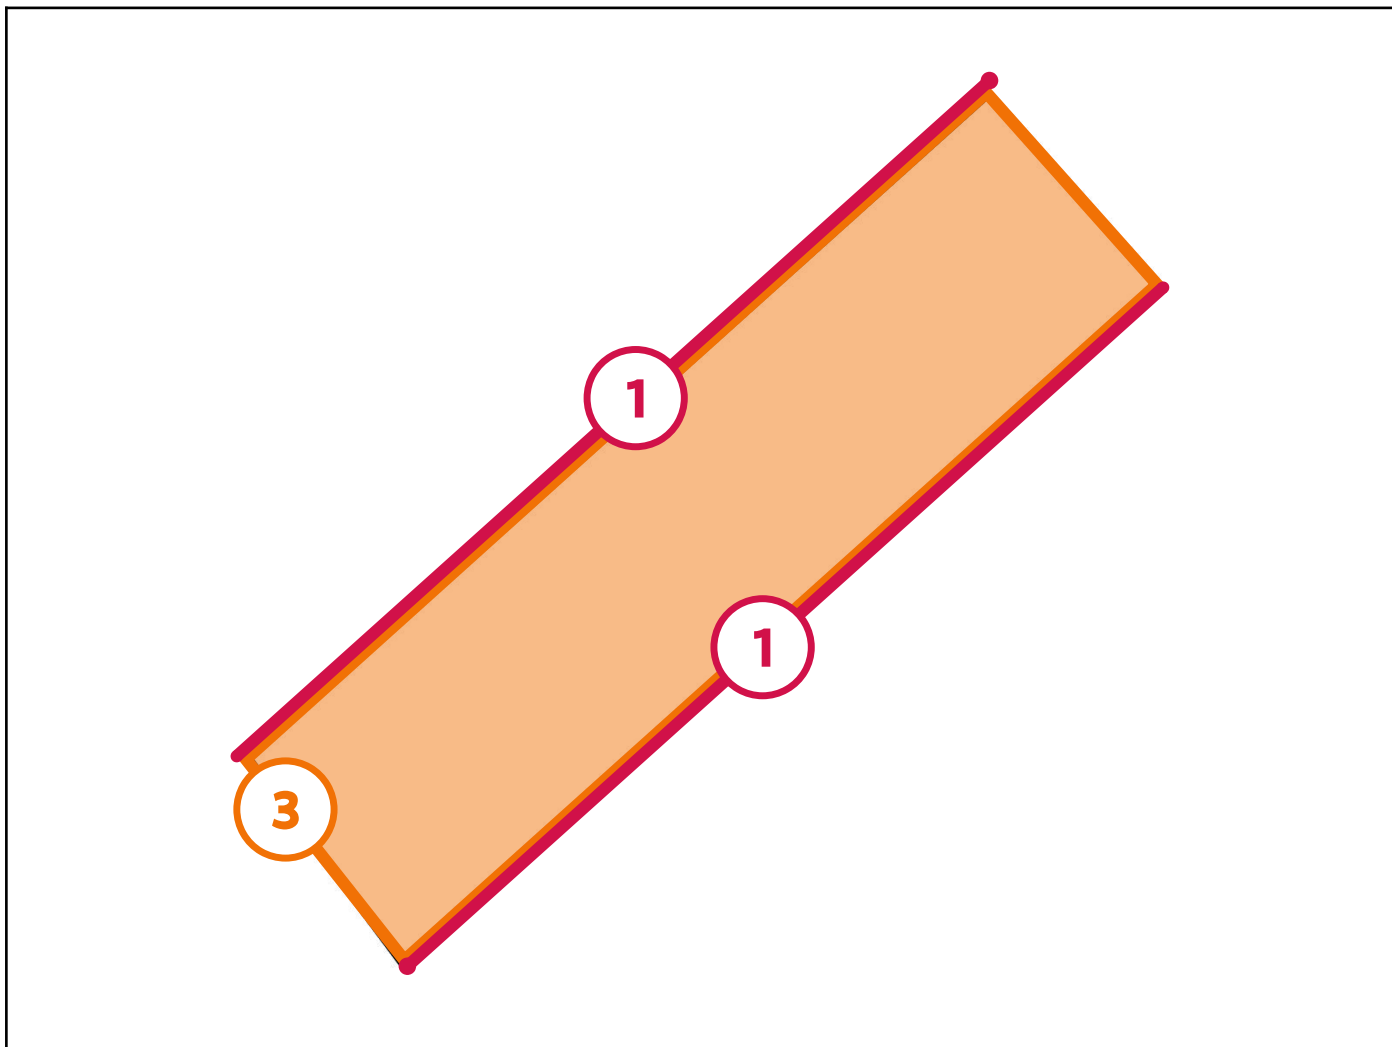
## Plan 2.1: Tuinhuis plan

Beschrijving	Type	Actie
1. Gecontamineerde slib & mos resten in de regengoten	Asbestmateriaal	Dringend verwijderen
3. Dakbedekking met golfplaten uit asbestcement	Asbestmateriaal	Verwijderen

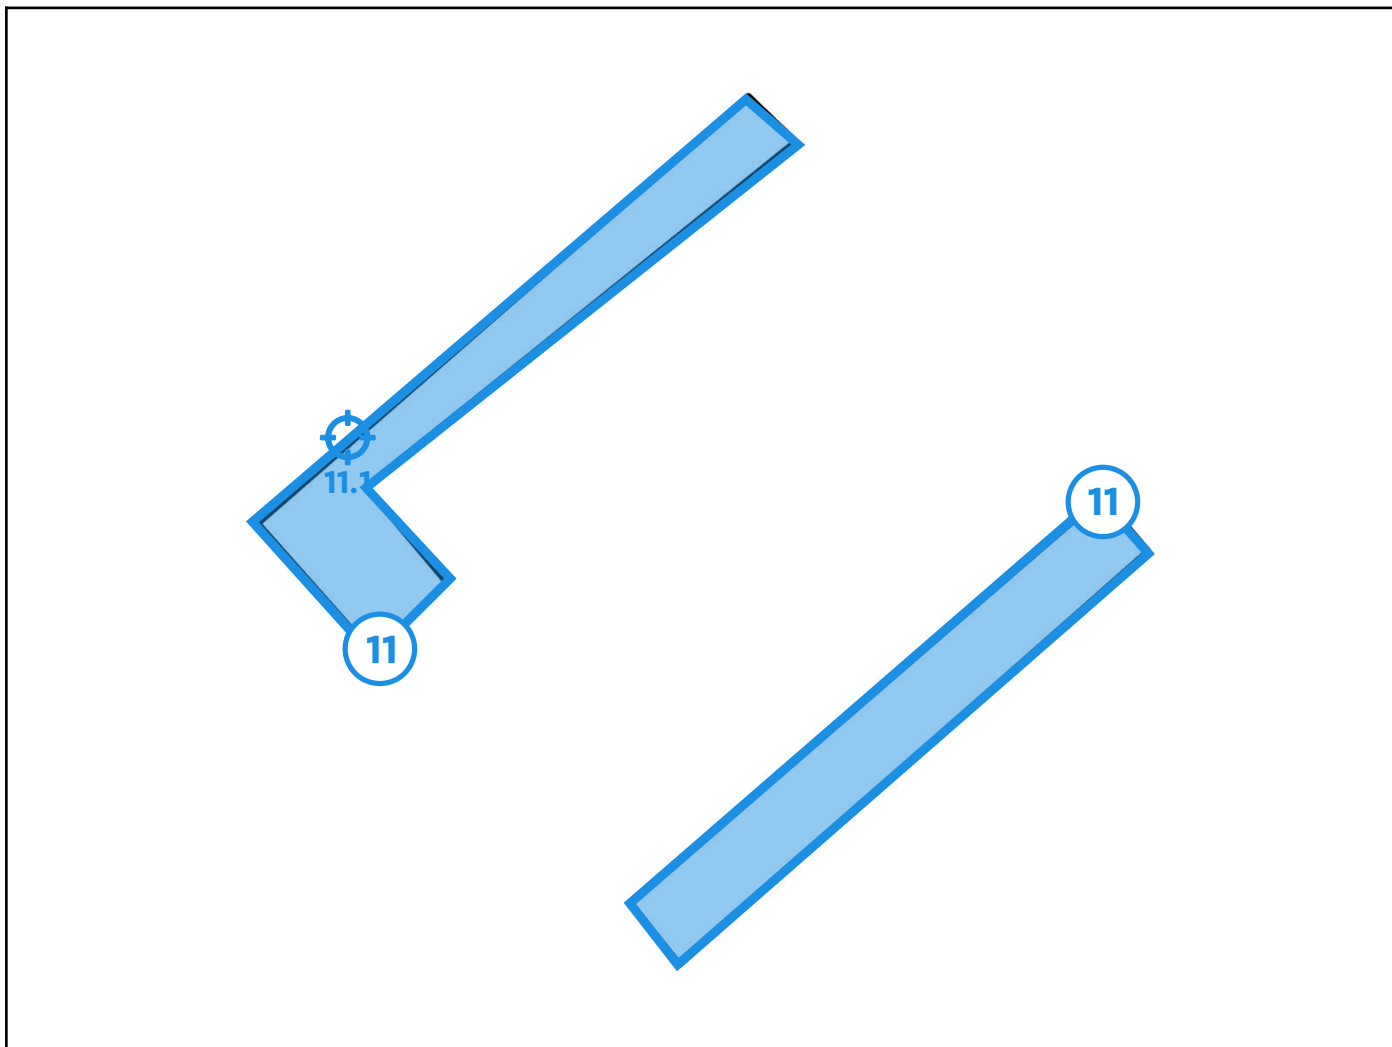
## Plan 3.1: opritten plan

Beschrijving	Type	Actie
11. Oprit is asfalt	Geen asbest	-
11.1 Code: 3	Puntmonster	-

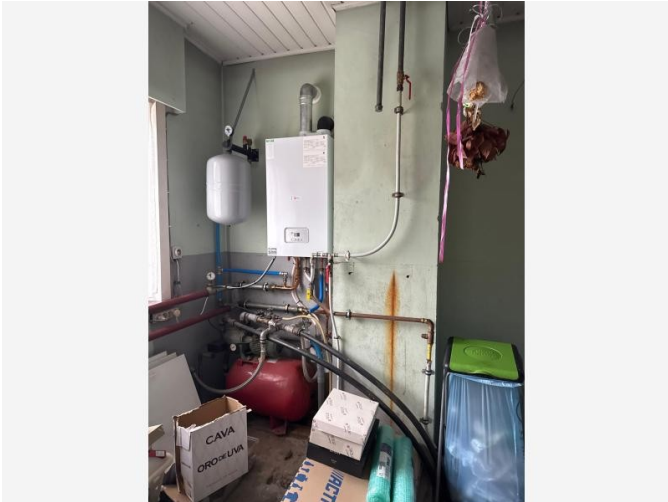
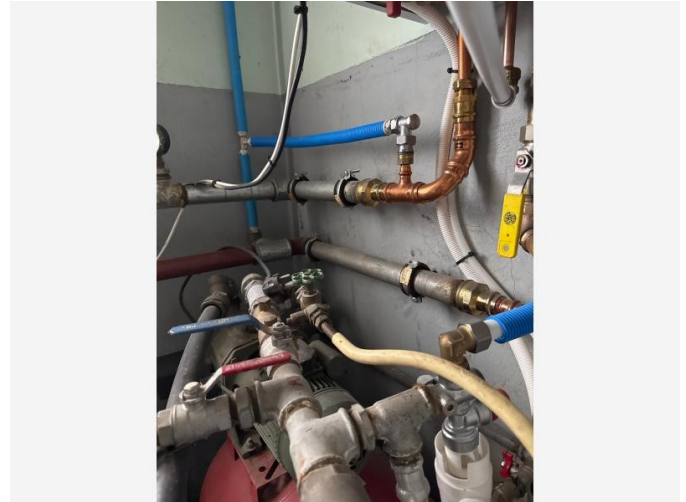
# Fiche 10: Geen verdachte afvoer- of doorvoerbuizen waargenomen

Advies

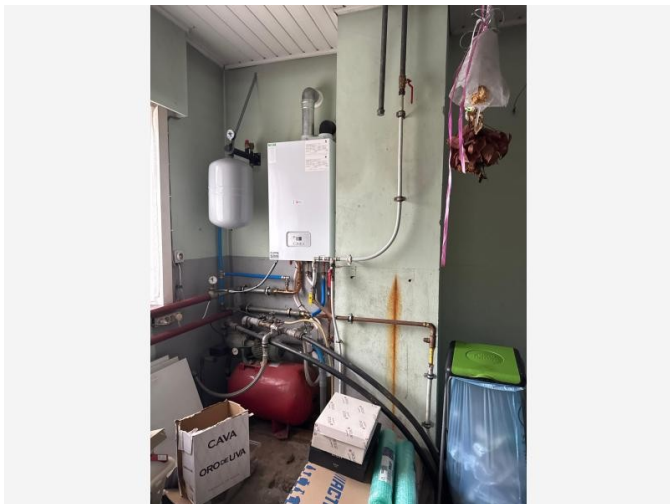
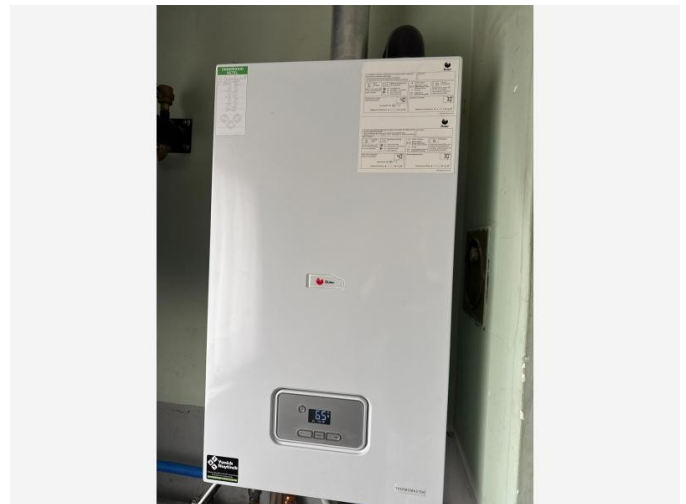
### Fiche 13: Geen verdachte materialen waargenomen ter hoogte van stookketel

Beschrijving	Notitie	Terug te vinden op plannen
Fiche 13: Geen verdachte materialen waargenomen ter hoogte van stookketel	Er werden geen verdachte materialen waargenomen ter hoogte van de stookketel.  Er zijn geen zichtbare asbestverdachte dichtingen of isolatiemateriaal aanwezig.	-
Fiche 14: Geen verdachte rookgaskanalen waargenomen	Er werden tijdens de inspectie geen verdachte rookgaskanalen waargenomen. De rookgaskanalen zijn niet zichtbaar of vervaardigd uit metaal, beton of keramisch materiaal.	-
Fiche 15: Geen verdachte leidingisolatie waargenomen	Er werd tijdens de inspectie geen verdachte leidingisolatie waargenomen. De aanwezige isolatie is vervaardigd uit glas/rotswol of PE-schuim.	-

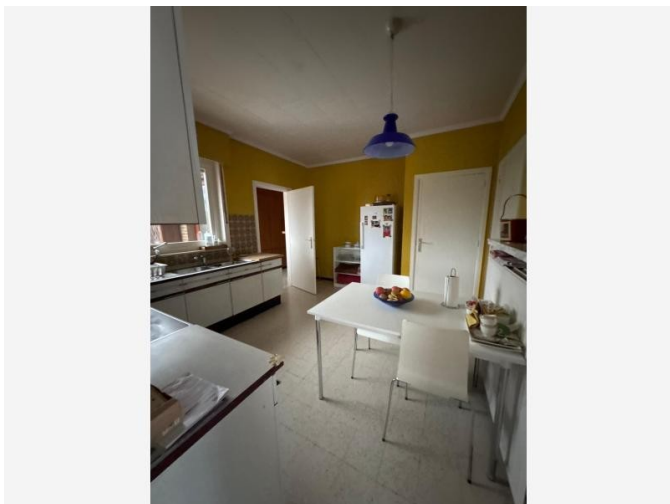
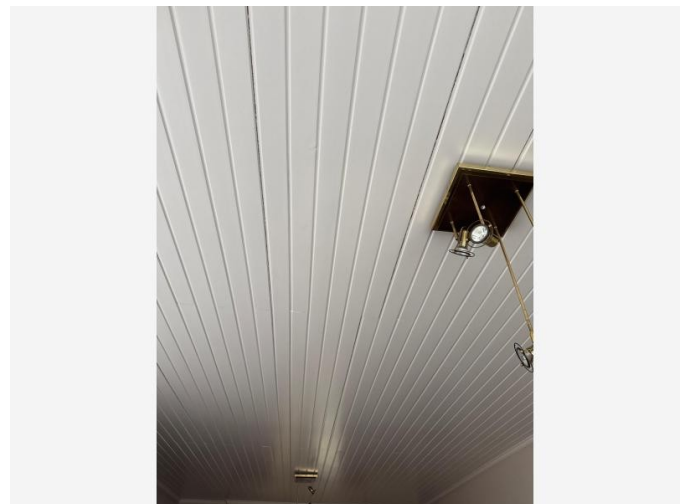
## Fiche 17: Plafonds afgewerkt met gipskarton, hout of kunststof

Beschrijving	Notitie	Terug te vinden op plannen
Fiche 16: Er is geen liftinfrastructuur aanwezig	-	-
Fiche 17: Plafonds afgewerkt met gipskarton, hout of kunststof	Alle plafonds in het woonhuis zijn afgewerkt met hout, kunststof of gipskartonplaten.  Er werd geen pleisterwerk waargenomen ter hoogte van de plafonds.	-
