# Asbestinventarisatetest

Brabantdam 145, 9000 Gent  
Gemeenschappelijke delen

Attestnummer : 20230817-000188.000

Uitgegeven op : 17.08.2023

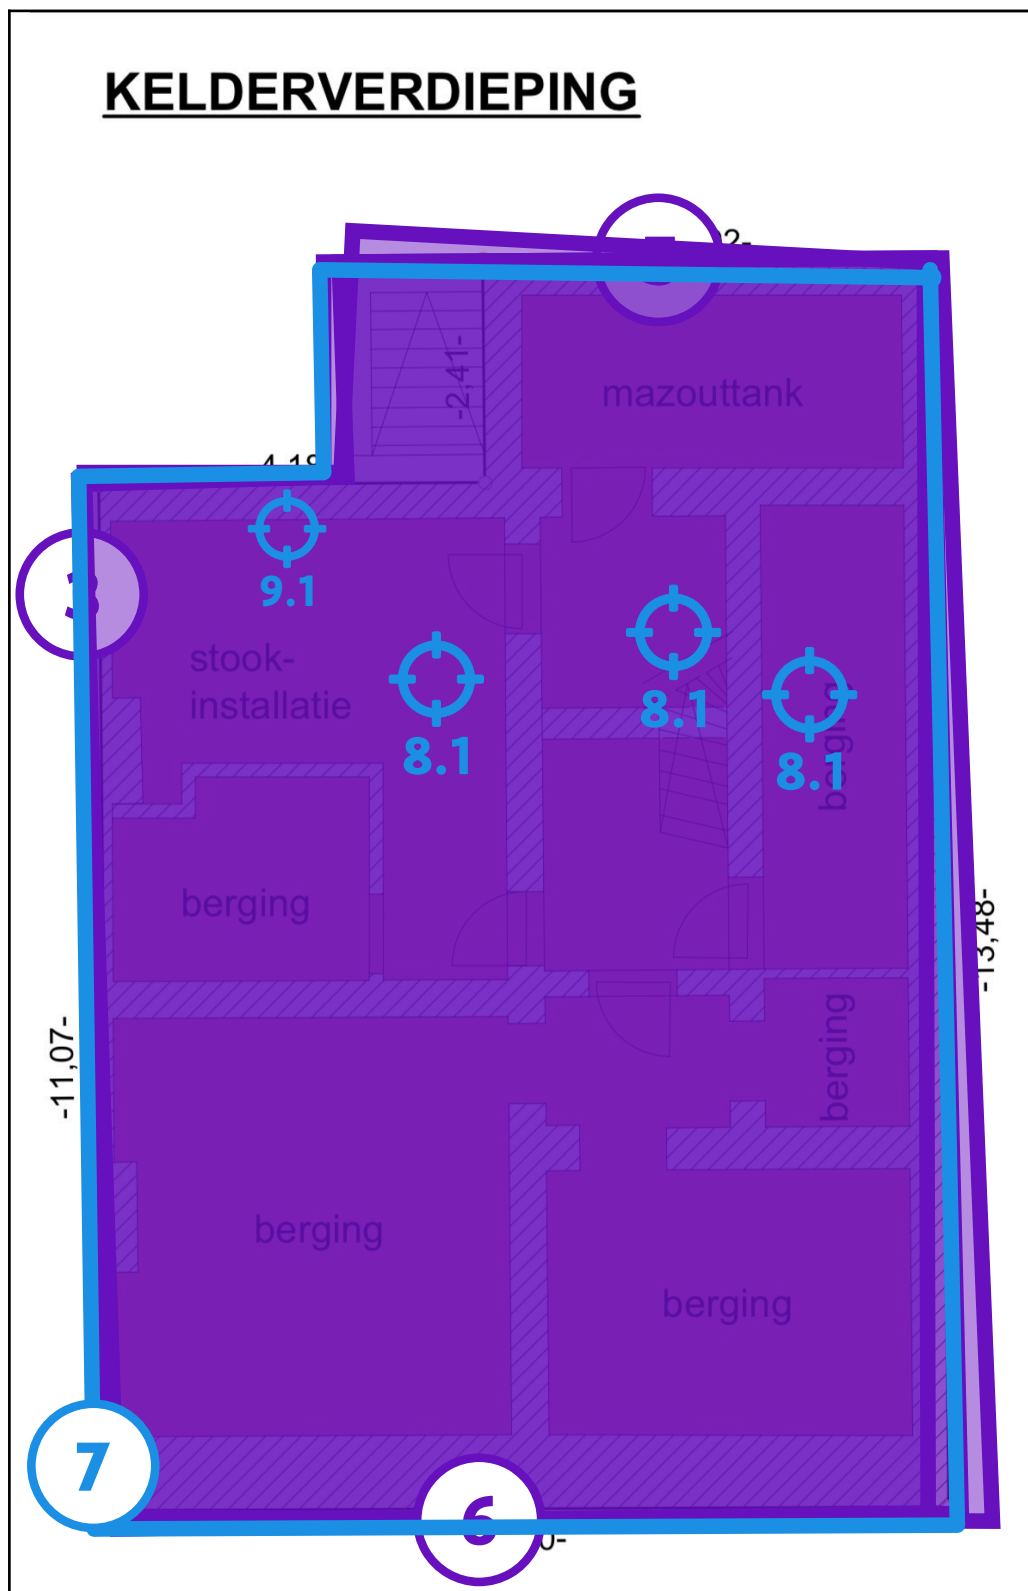
# Plan 1.1: niveau - 1

3. valse plafonds	Advies	-
5. vloeren volledige gebouw	Advies	-
6. valse muren	Advies	-
7. thermisch isolerend materiaal	Geen asbest	-
8. pleisterwerk plafond	Geen asbest	-
8.1 Code: 03	Mengmonster	-
9. pleisterwerk wand	Geen asbest	-
9.1 Code: 02	Mengmonster	-

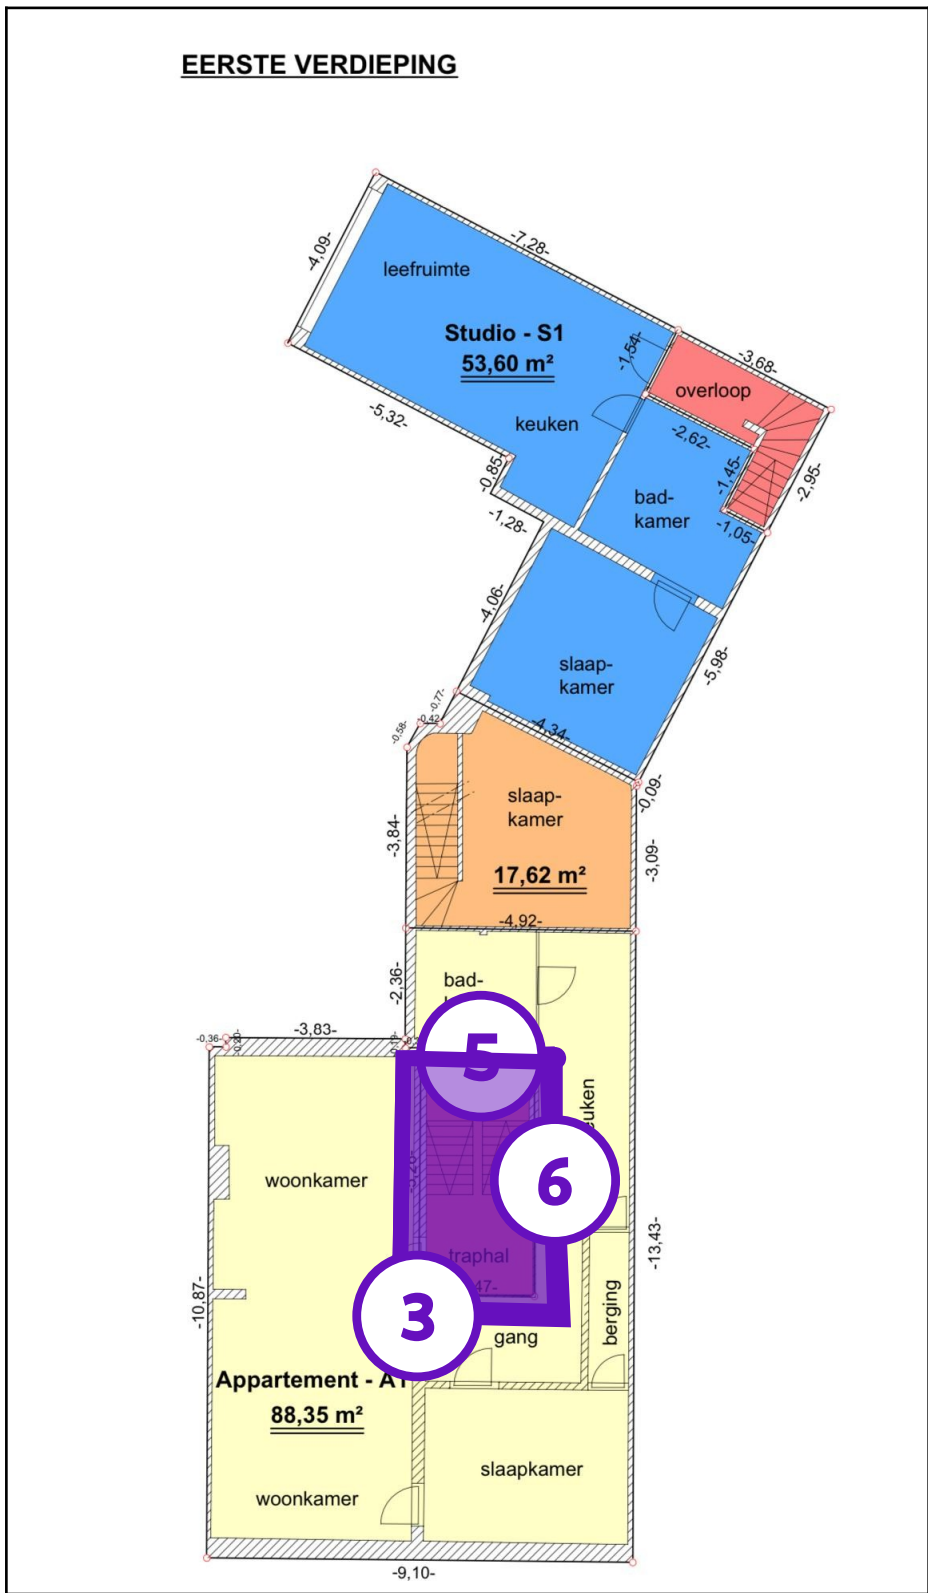
# Plan 1.3: niveau +1

3. valse plafonds	Advies	-
5. vloeren volledige gebouw	Advies	-
6. valse muren	Advies	-

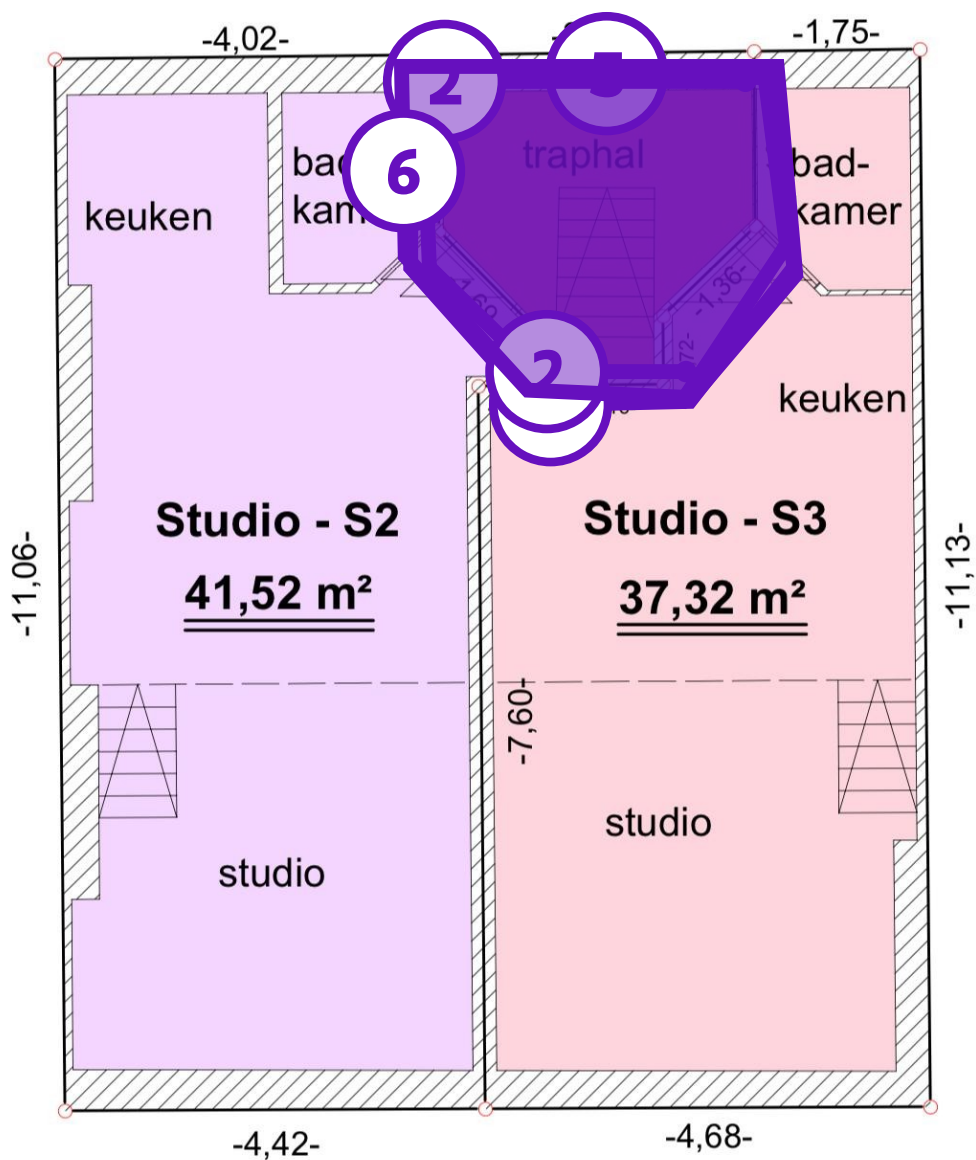
## Plan 1.5: niveau +3

Beschrijving	Type	Actie
2. faience en wandtegels	Advies	-

3. valse plafonds	Advies	-
5. vloeren volledige gebouw	Advies	-
6. valse muren	Advies	-

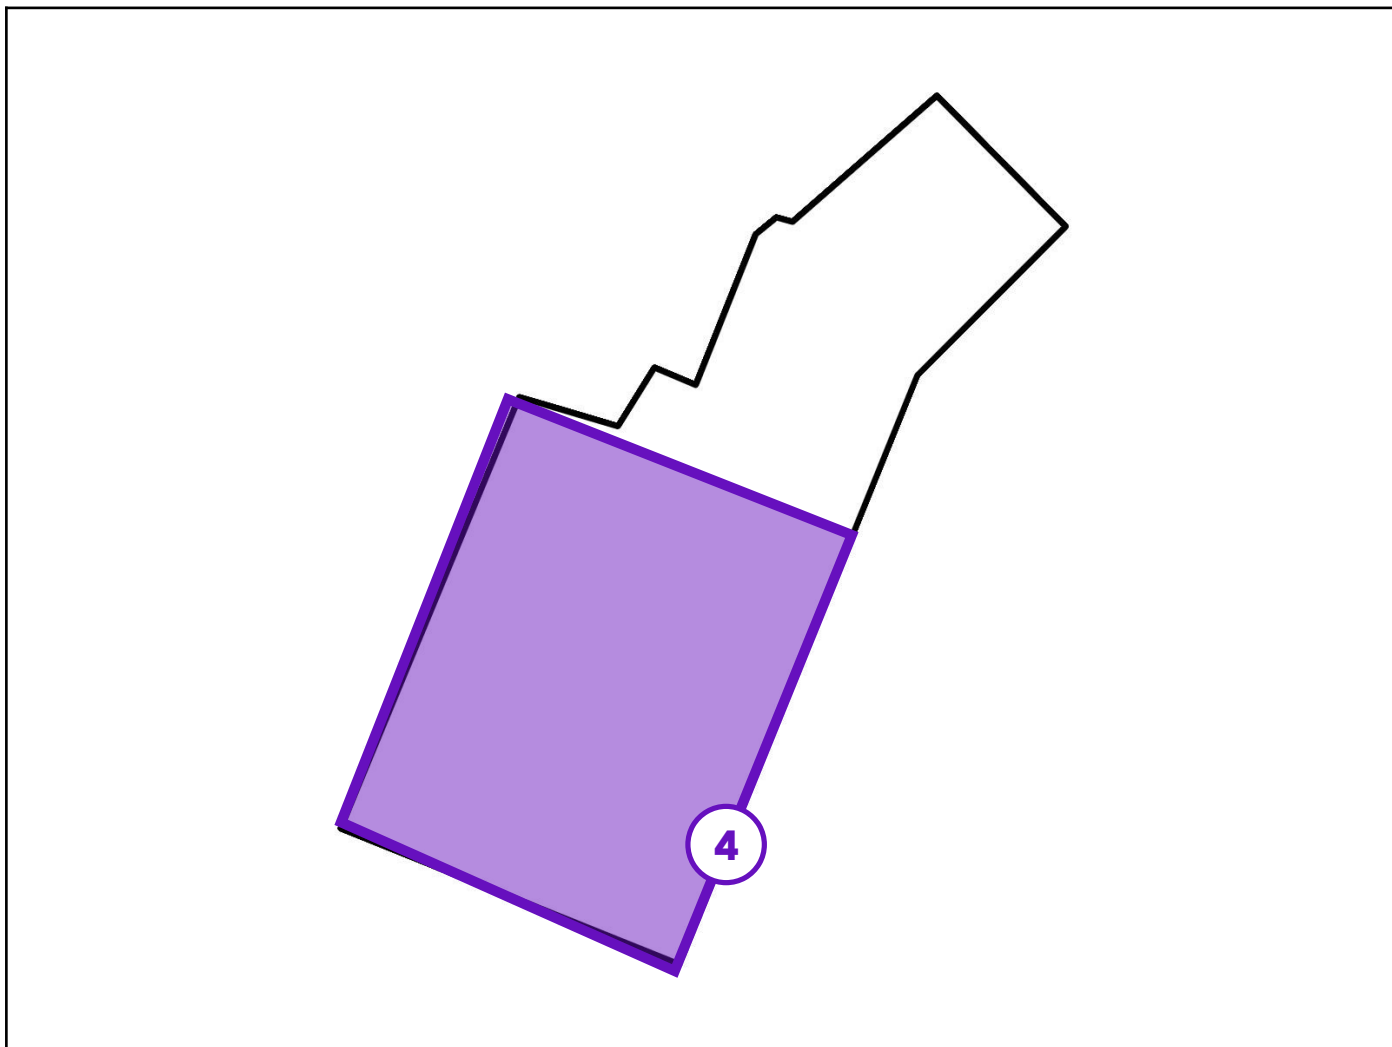
## Plan 1.7: Hoofdgebouw plan

Beschrijving	Type	Actie
4. onderdak	Advies	-
