Asbestinventarisatetest

Rommeldonkstraat 13, 9940 Evergem

Attestnummer : 20231104-000107.000

Uitgegeven op : 04.11.2023

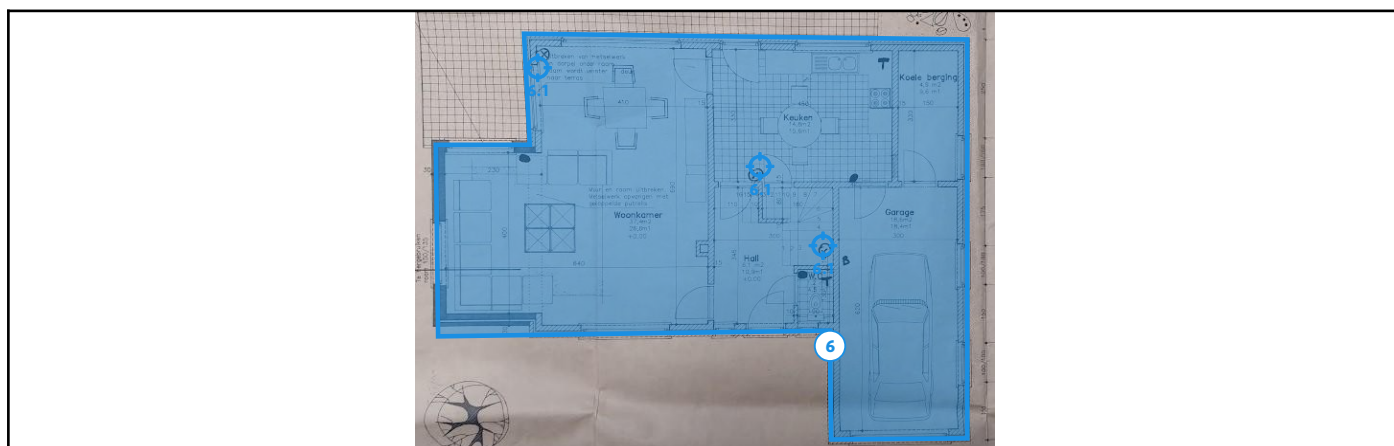
Plan 1.2: PLAN GLV plafonds

Beschrijving	Type	Actie
6. M2 Pleisterwerk plafonds	Geen asbest	-
6.1 Code: M2 Pleisterwerk Plafonds	Mengmonster	-

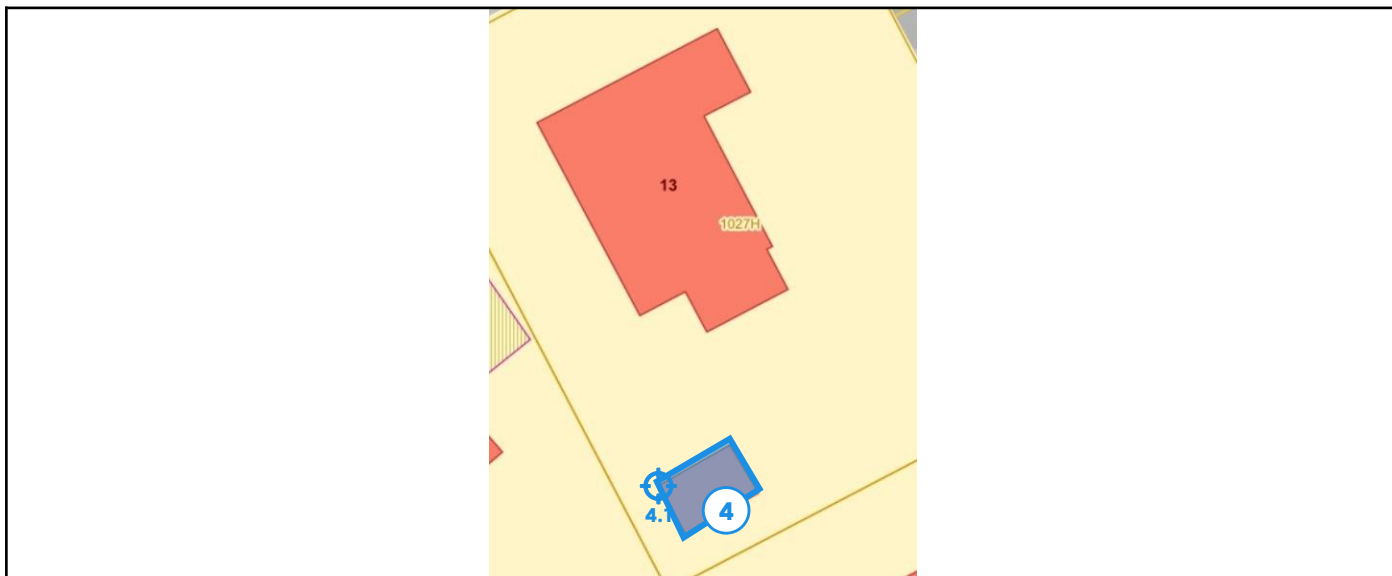
Plan 1.5: PLAN geheel

Beschrijving	Type	Actie
4. M4 Golfplaten tuinhuis	Geen asbest	-
4.1 Code: M4 Golfplaten tuinhuis	Puntmonster	-
