Asbestinventarisatetest

Plotersgracht 30, 9000 Gent

Attestnummer : 20240725-000229.000

Uitgegeven op : 25.07.2024

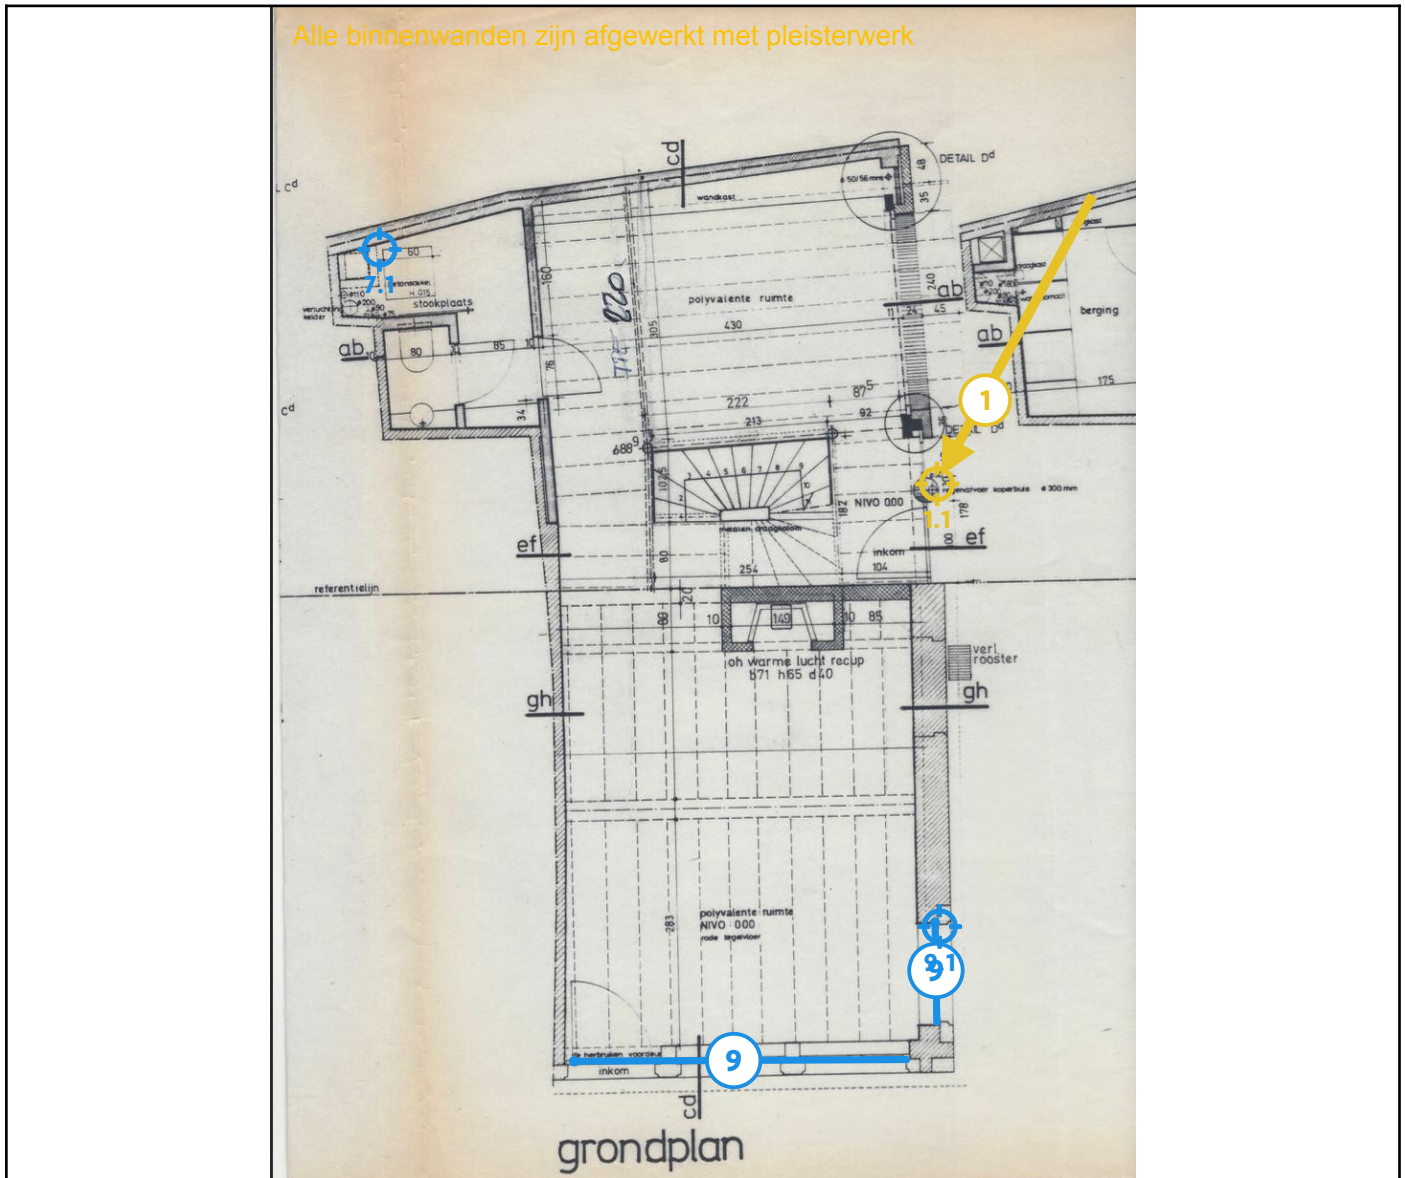
Plan 1.1: Gelijkvloers

Beschrijving	Type	Actie
1. Kollom met verlorenbekisting	Asbestmateriaal	Zorgvuldig beheren
1.1 Code: 4	Puntmonster	-
7. Pleisterwerk binnenwanden	Geen asbest	-
7.1 Code: 1	Mengmonster	-
9. Mastiek raamkaders	Geen asbest	-

9.1 Code: 3	Mengmonster	-
-------------	-------------	---

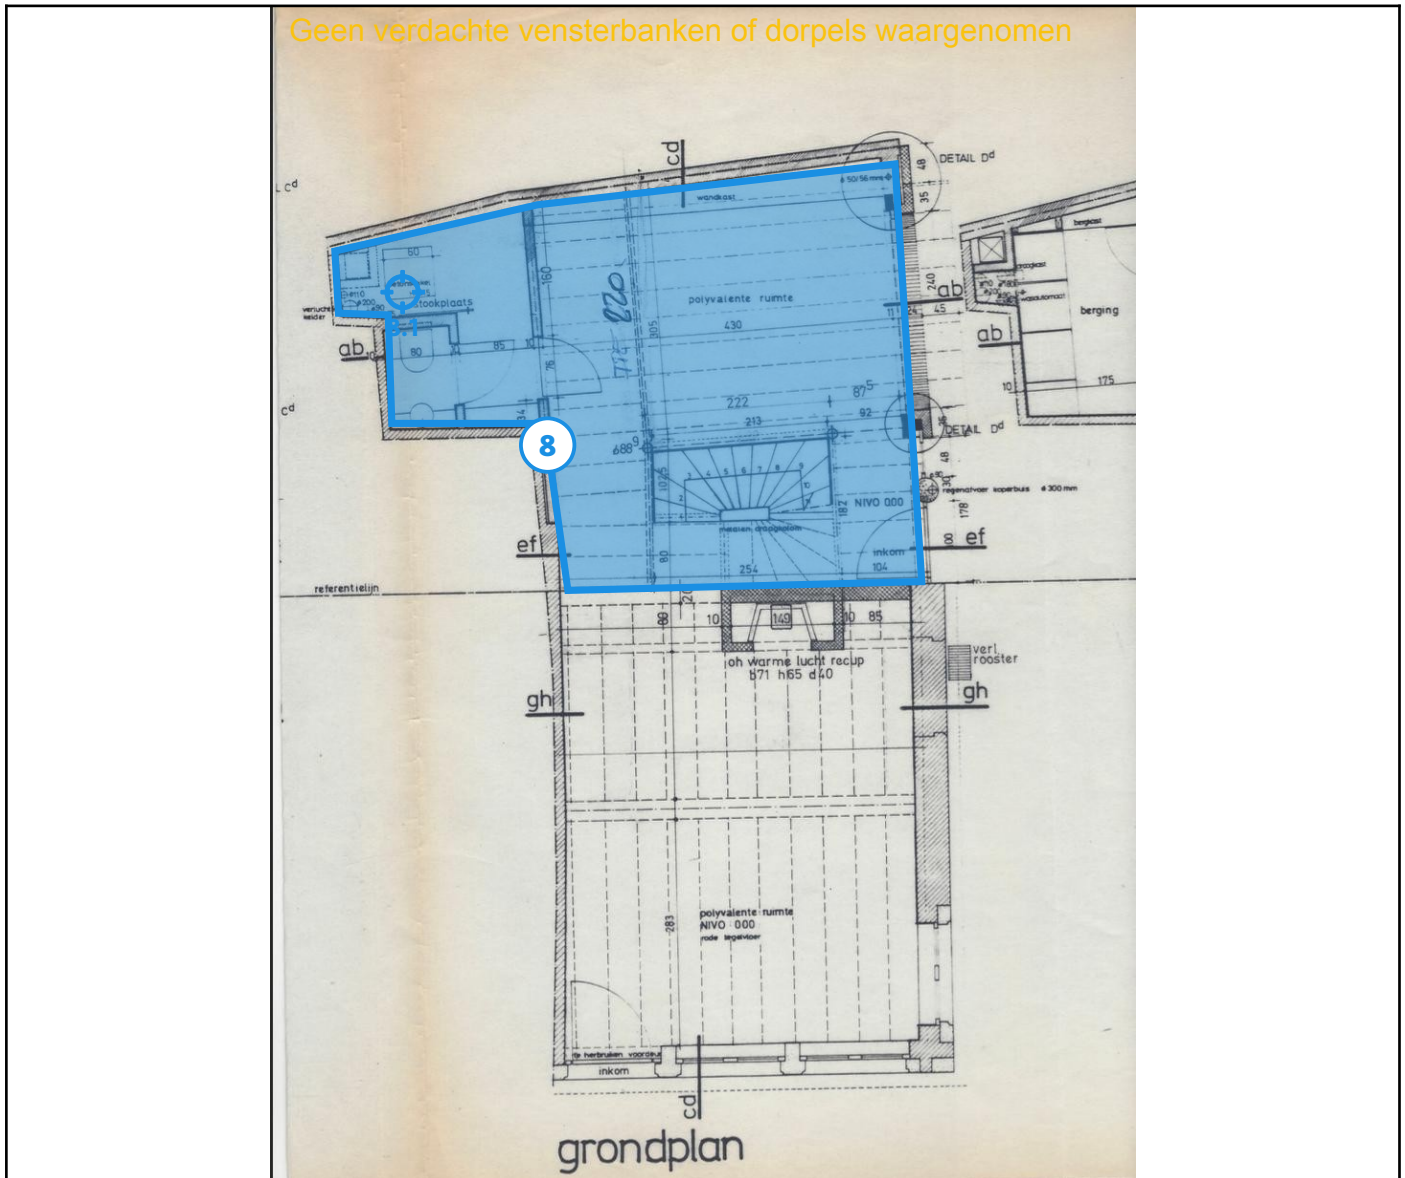
Plan 1.2: Gelijkvloers

Beschrijving	Type	Actie
5. Geen verdachte vensterbanken of dorpels waargenomen	Advies	-
8. Pleisterwerk plafond	Geen asbest	-
8.1 Code: 2	Mengmonster	-

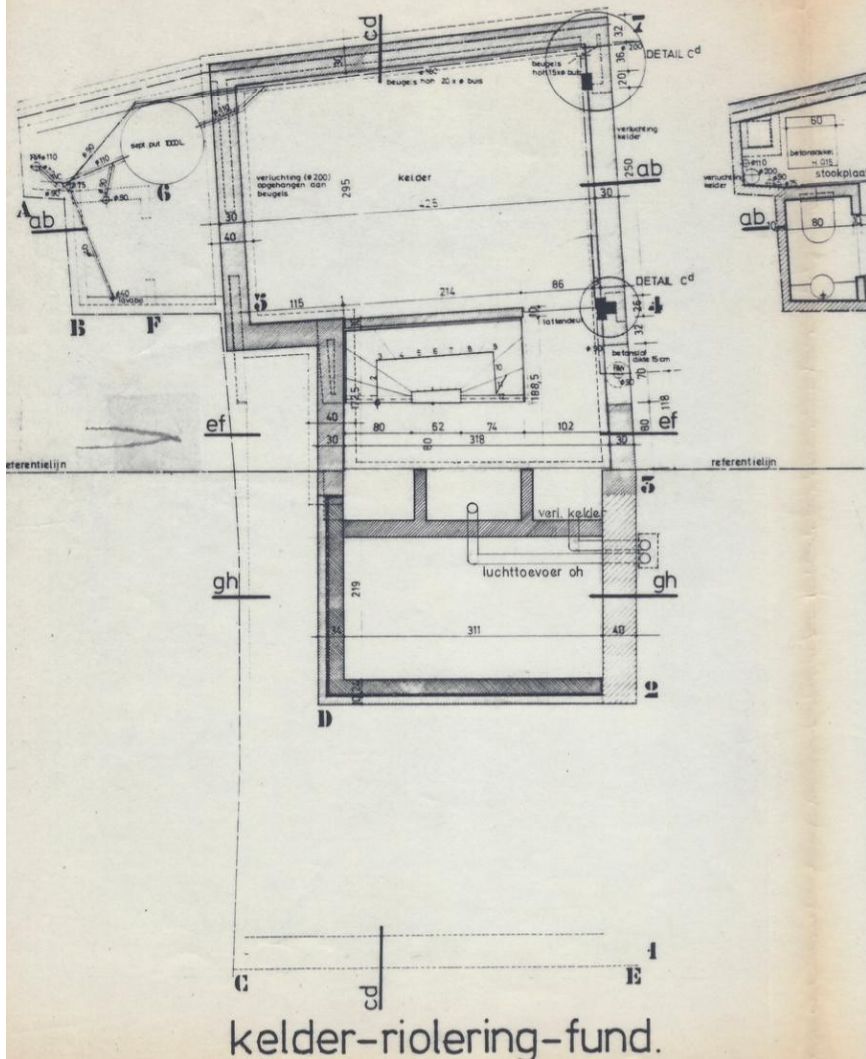
Plan 1.3: Kelder

Geen verdachte doorvoeren waargenomen

Beschrijving	Type	Actie
6. Geen verdachte doorvoeren waargenomen	Advies	-

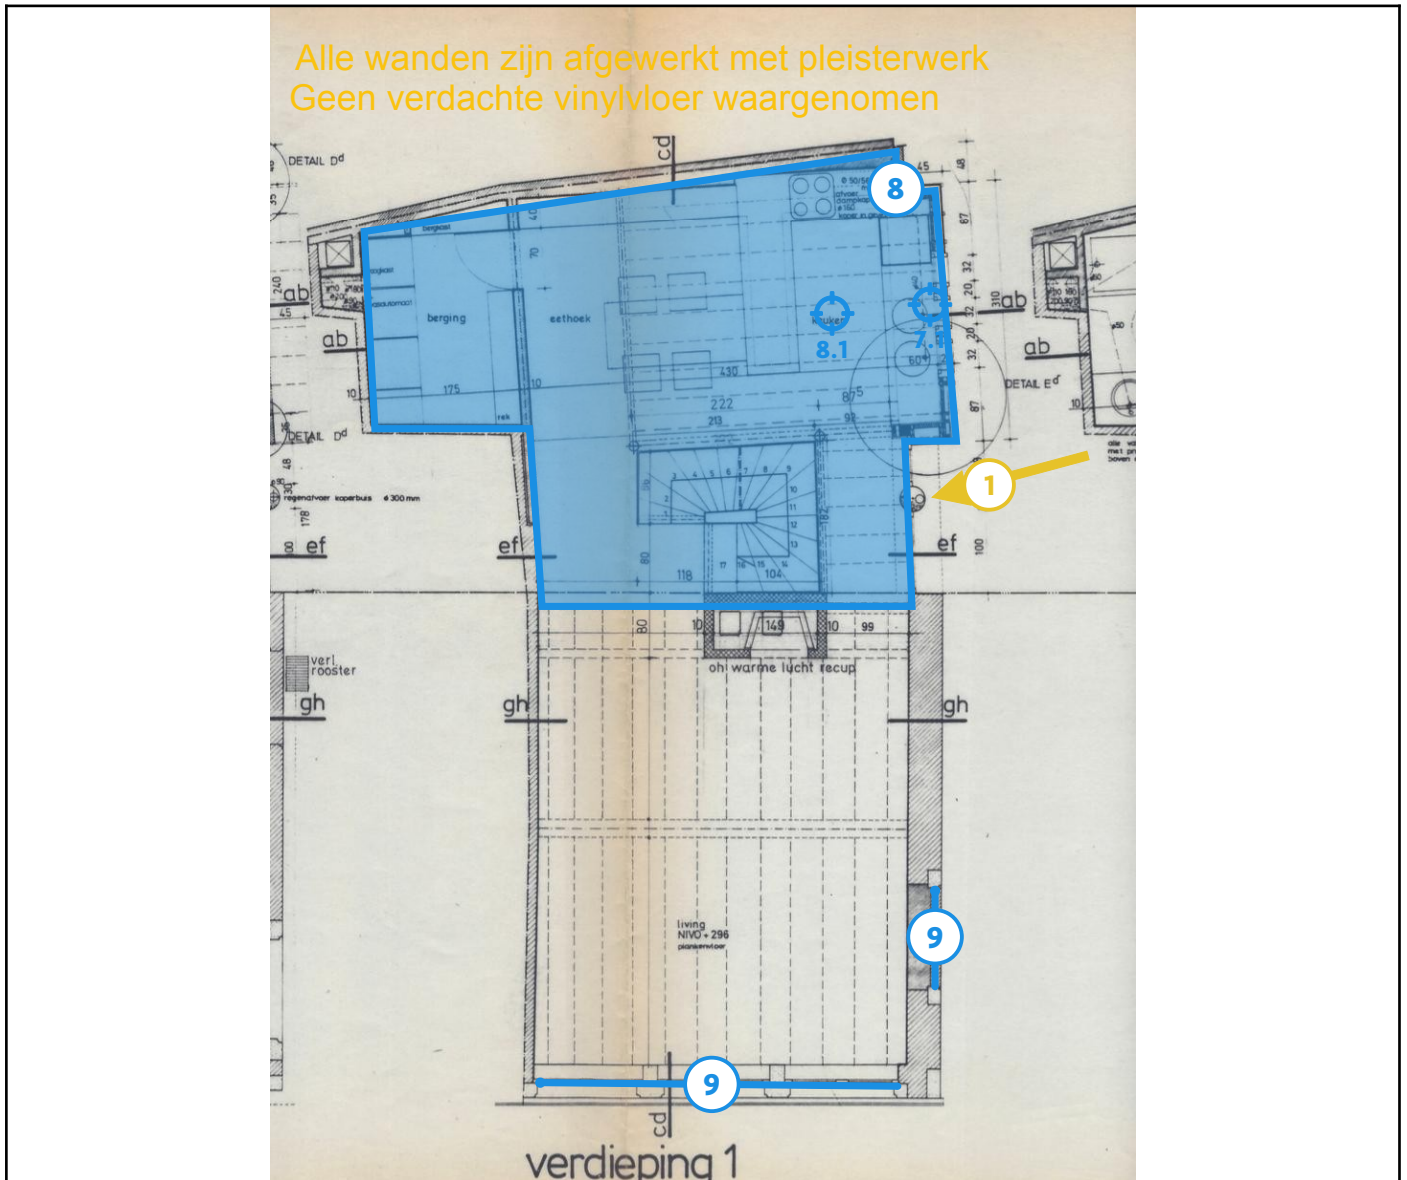
Plan 1.4: Eerste verdiep

Beschrijving	Type	Actie
1. Kollom met verlorenbekisting	Asbestmateriaal	Zorgvuldig beheren
4. Vinylvloer niet verdacht	Advies	-
7. Pleisterwerk binnenwanden	Geen asbest	-
7.1 Code: 1	Mengmonster	-
8. Pleisterwerk plafond	Geen asbest	-

8.1 Code: 2	Mengmonster	-
9. Mastiek raamkaders	Geen asbest	-

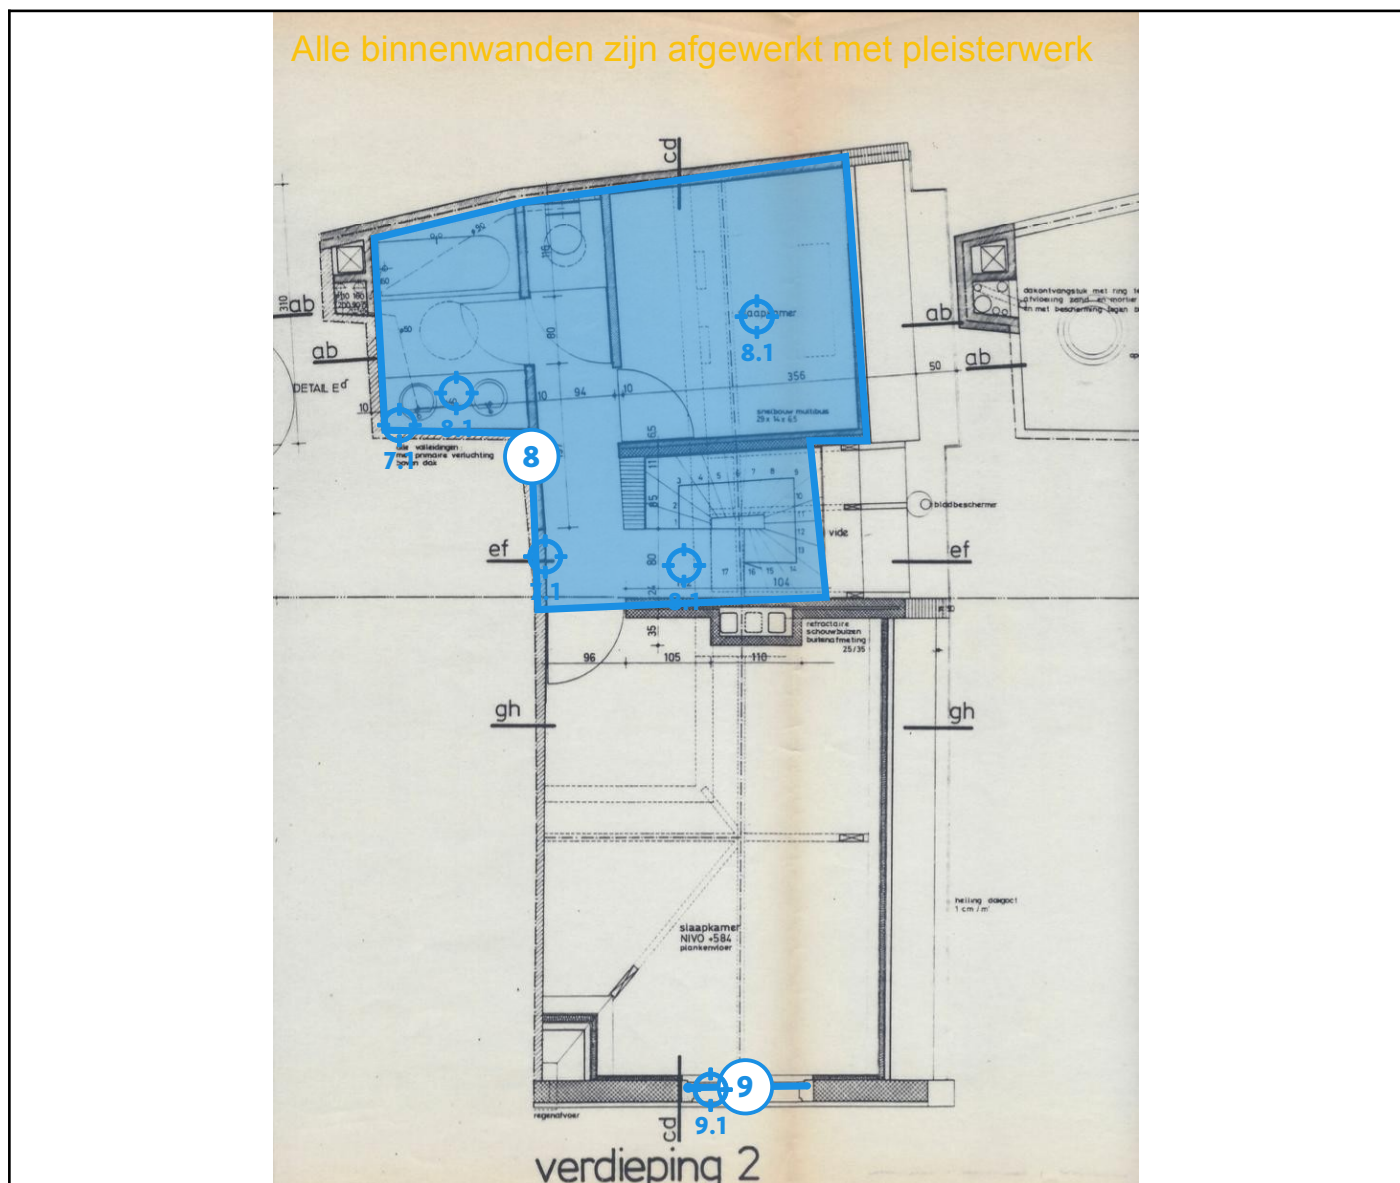
Plan 1.5: Tweede verdiep

Beschrijving	Type	Actie
7. Pleisterwerk binnenwanden	Geen asbest	-
7.1 Code: 1	Mengmonster	-
8. Pleisterwerk plafond	Geen asbest	-
8.1 Code: 2	Mengmonster	-
9. Mastiek raamkaders	Geen asbest	-

9.1 Code: 3	Mengmonster	-
-------------	-------------	---

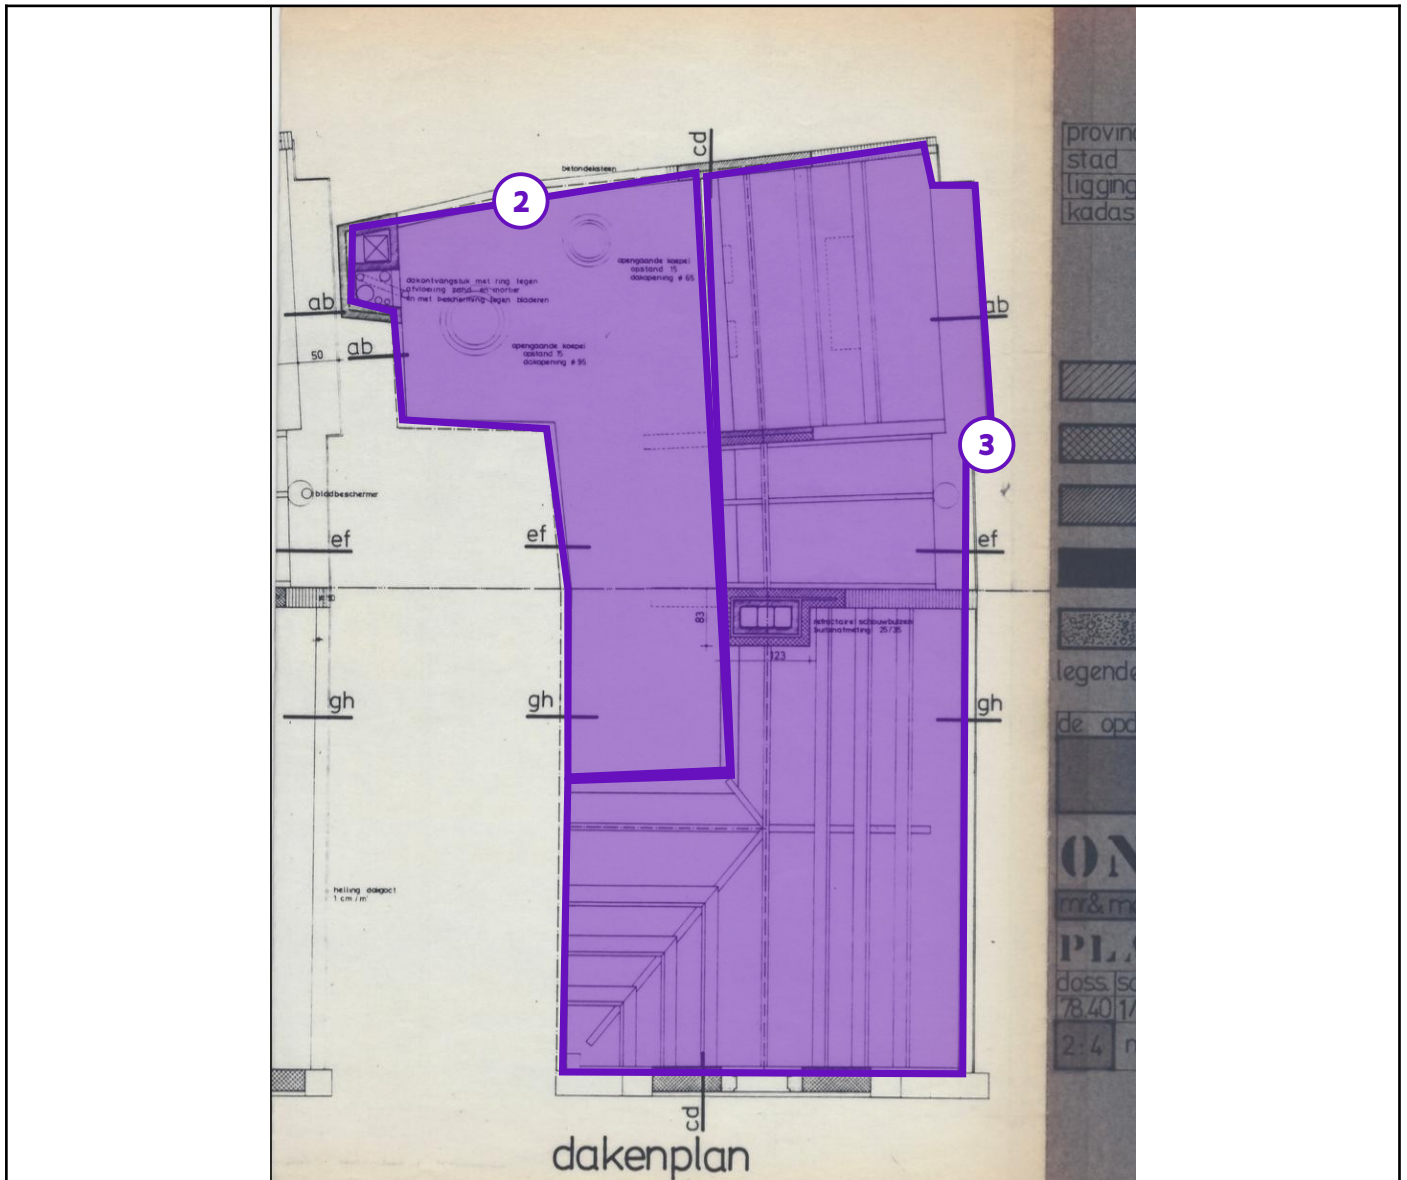
Plan 1.6: Dakenplan

Beschrijving	Type	Actie
2. Plat dak niet inspecteerbaar	Beperking	-
3. Onderdak niet verdacht	Advies	-
