# Asbestinventarisatetest

Fortune De Kokerlaan 34, 9940 Evergem

Attestnummer : 20260416-000222.000

Uitgegeven op : 16.04.2026

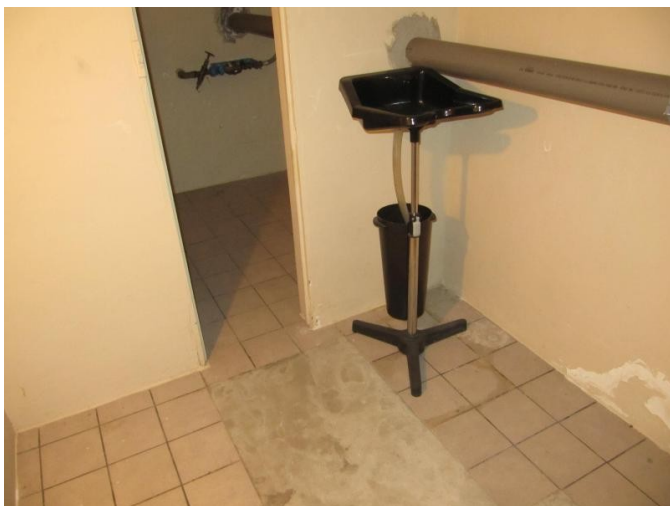
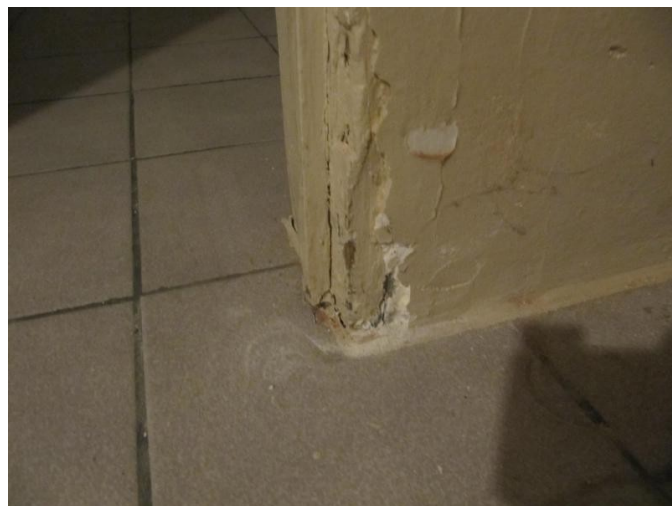
Geen asbest

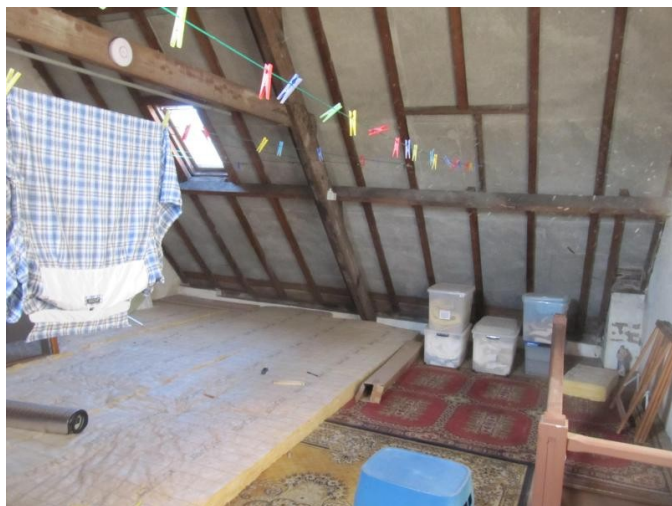
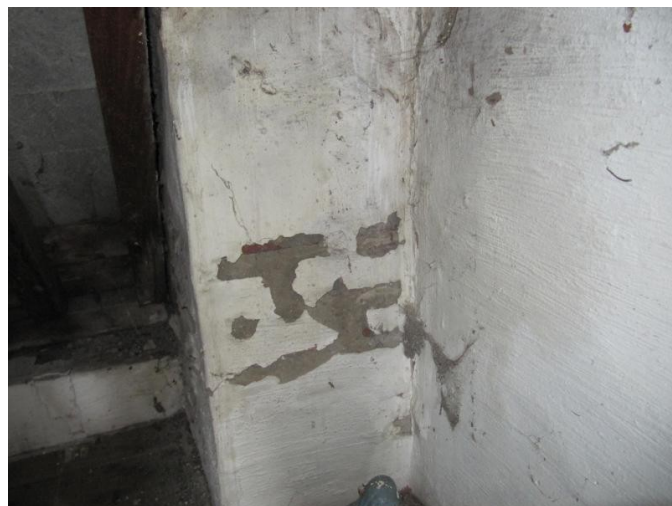
## Fiche 9: Pleisterwerk wanden zolder

Geen asbest

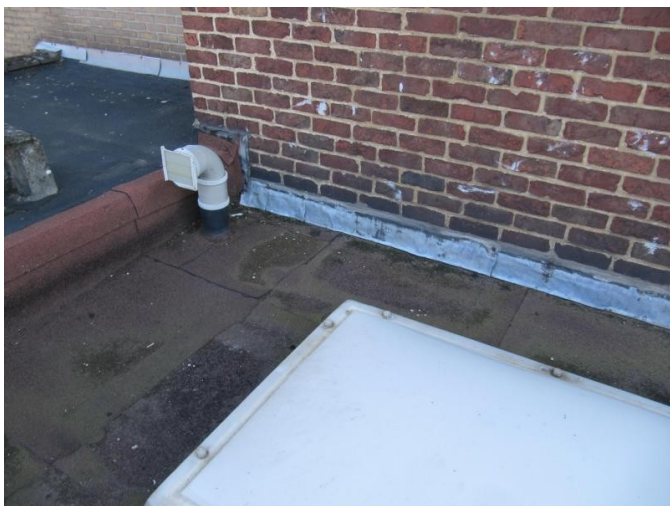
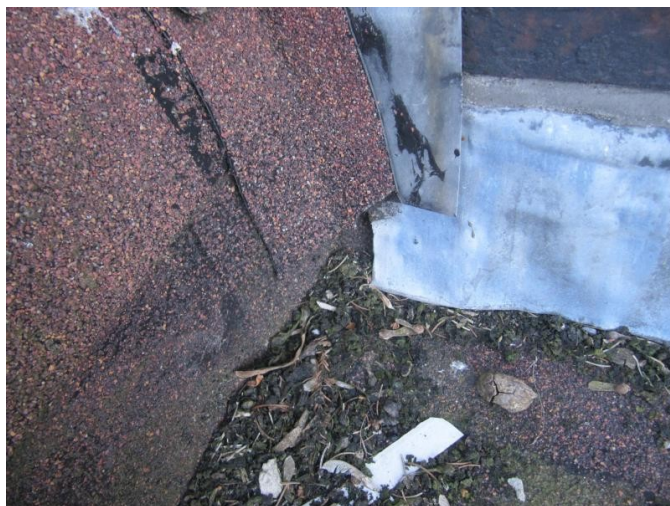
## Fiche 10: Roofing

Geen asbest

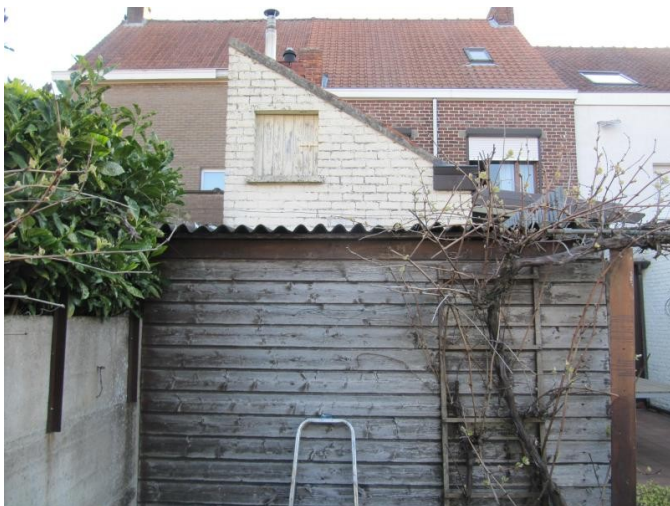
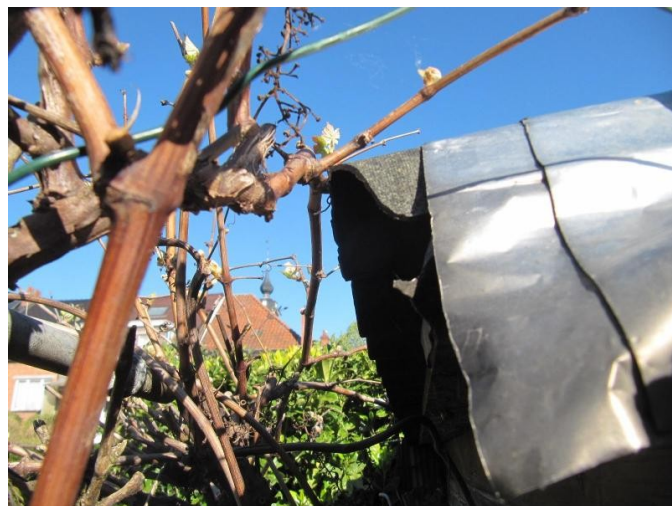
# Fiche 11: Dak bestaande uit bitumineuze golfplaten

Geen asbest

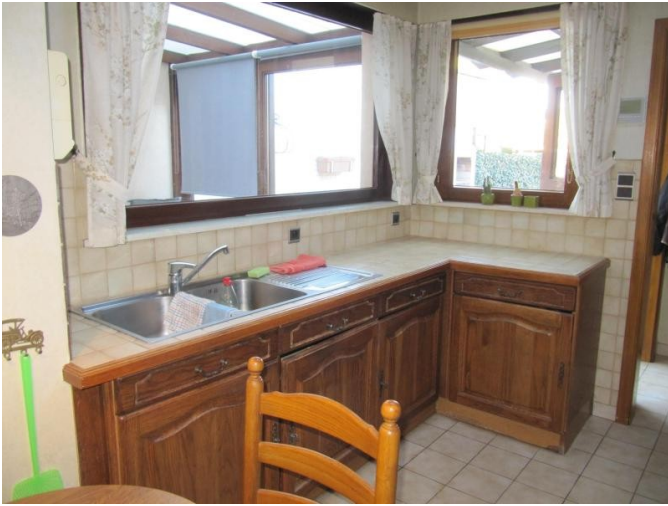
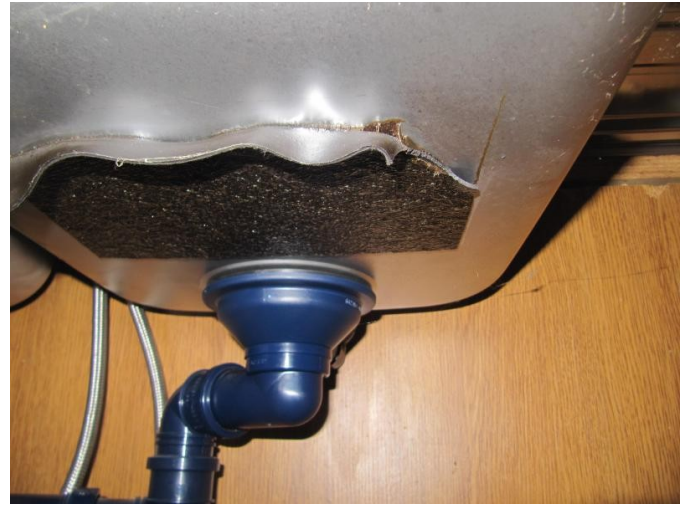
## Fiche 14: Anti-dreun

Geen asbest

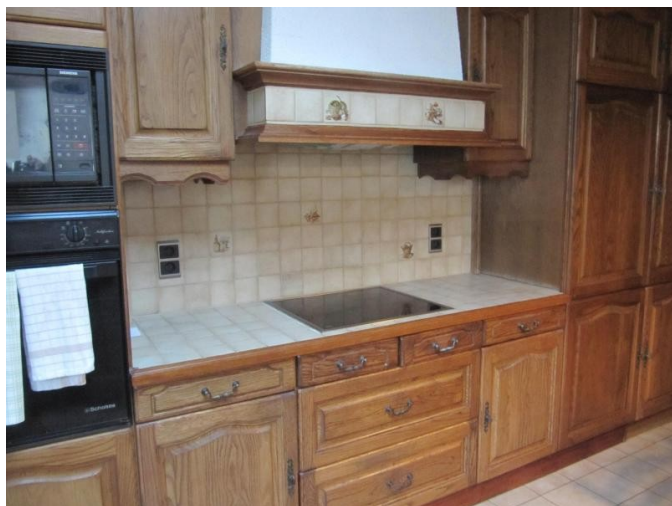
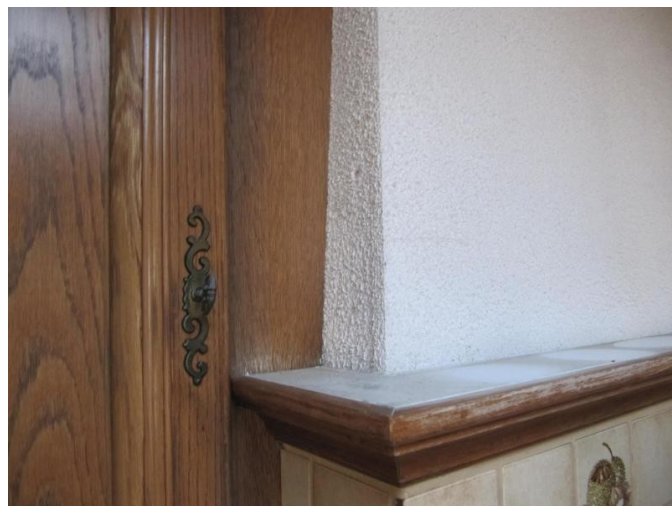
## Fiche 15: Pleisterwerk afzuigkap keuken

Geen asbest

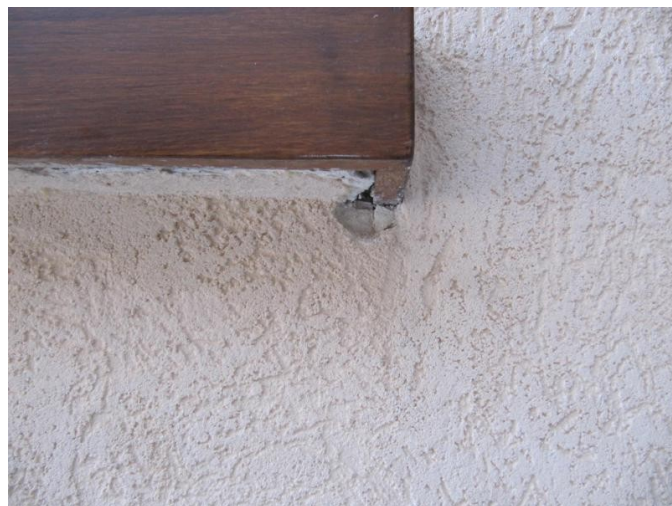
Detailfoto

## Conclusie

Geen asbest

<b>Beschrijving</b>	Pleisterwerk sierpleister veranda
<b>Omgeving</b>	Binnen
<b>Primaire drager</b>	Binnenwand
<b>Bindmiddel van materiaal</b>	Cement
<b>Gebondenheid op basis van bindmiddel</b>	Hecht
<b>Hoeveelheid (gewicht - aantal)</b>	<ul style="list-style-type: none"><li>• 400,00 kg - 1 stuk</li></ul>
<b>Totaal gewicht</b>	400,00 kg
<b>Identificatiemethode</b>	Een monstername door de asbestdeskundige met laboanalyse door een asbestlabo.
<b>Destructieve handeling voor identificatie</b>	Nee
<b>Opmerking</b>	De hoeveelheid is een zo nauwkeurig mogelijke opmeting. Hieraan kunnen evenwel geen rechten worden ontleend. Waar mogelijk, wordt staalname uitgevoerd conform het inspectieprotocol: in een droge ruimte zoals een slaapkamer, in een natte ruimte zoals een keuken of badkamer, in een traphal en in een stookruimte.

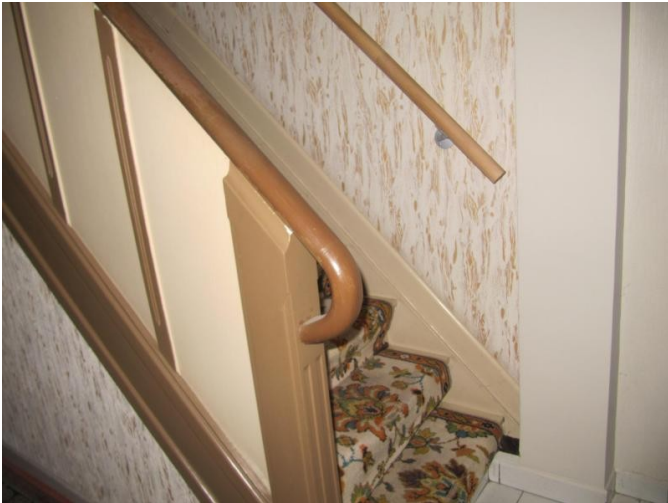
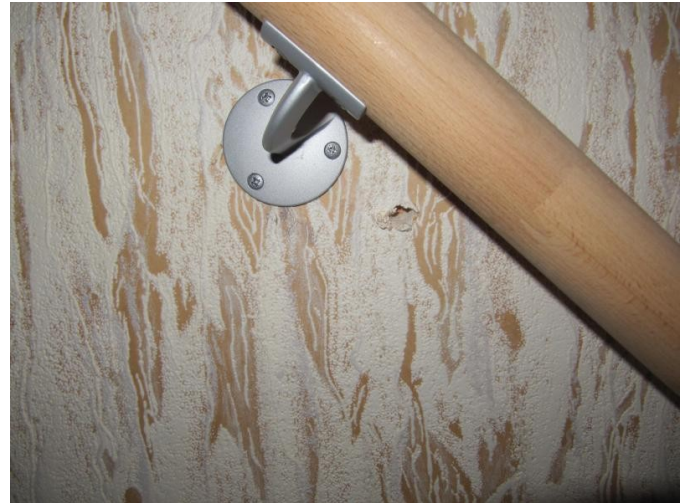
## Conclusie

Geen asbest

<b>Beschrijving</b>	Pleisterwerk wanden woning
<b>Omgeving</b>	Binnen
<b>Primaire drager</b>	Binnenwand
<b>Bindmiddel van materiaal</b>	Gips - kalk
<b>Gebondenheid op basis van bindmiddel</b>	Niet-hechtgebonden
<b>Hoeveelheid (oppervlakte - dikte - aantal)</b>	• 300,00 m <sup>2</sup> - 1,00 cm - 1 stuk
<b>Totaal volume</b>	3,00 m <sup>3</sup>
<b>Identificatiemethode</b>	Een monstername door de asbestdeskundige met laboanalyse door een asbestlabo.
<b>Destructieve handeling voor identificatie</b>	Nee
<b>Opmerking</b>	De hoeveelheid is een zo nauwkeurig mogelijke opmeting. Hieraan kunnen evenwel geen rechten worden ontleend. Waar mogelijk, wordt staalname uitgevoerd conform het inspectieprotocol: in een droge ruimte zoals een slaapkamer, in een natte ruimte zoals een keuken of badkamer en in een traphal.

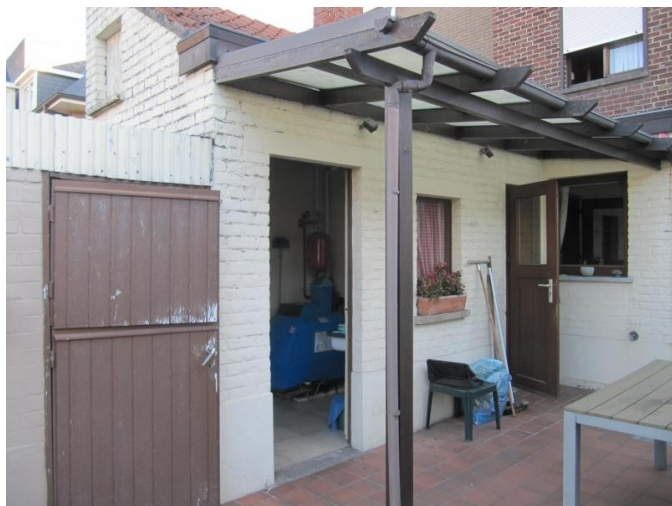
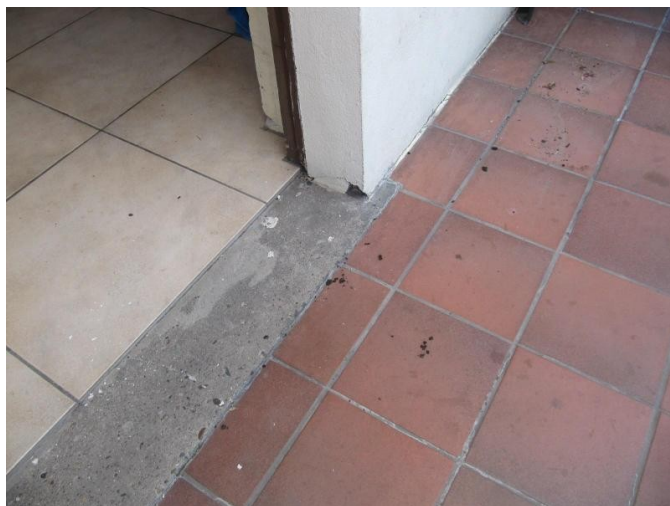
## Fiche 18: Crepi gevels

Geen asbest

<b>Beschrijving</b>	Crepi gevels
<b>Omgeving</b>	Buiten
<b>Primaire drager</b>	Wand buitenschil
<b>Bindmiddel van materiaal</b>	Cement
<b>Gebondenheid op basis van bindmiddel</b>	Hecht
<b>Hoeveelheid (gewicht - aantal)</b>	<ul style="list-style-type: none"><li>• 250,00 kg - 1 stuk</li></ul>
<b>Totaal gewicht</b>	250,00 kg
<b>Identificatiemethode</b>	Een monstername door de asbestdeskundige met laboanalyse door een asbestlabo.
<b>Destructieve handeling voor identificatie</b>	Nee
<b>Opmerking</b>	De hoeveelheid is een zo nauwkeurig mogelijke opmeting. Hieraan kunnen evenwel geen rechten worden ontleend.

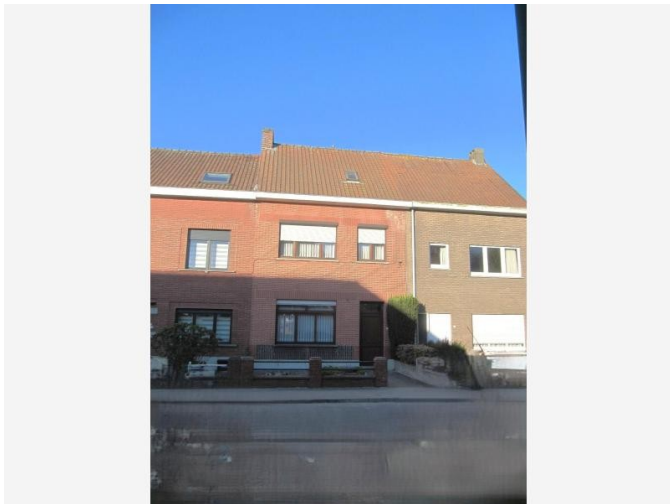
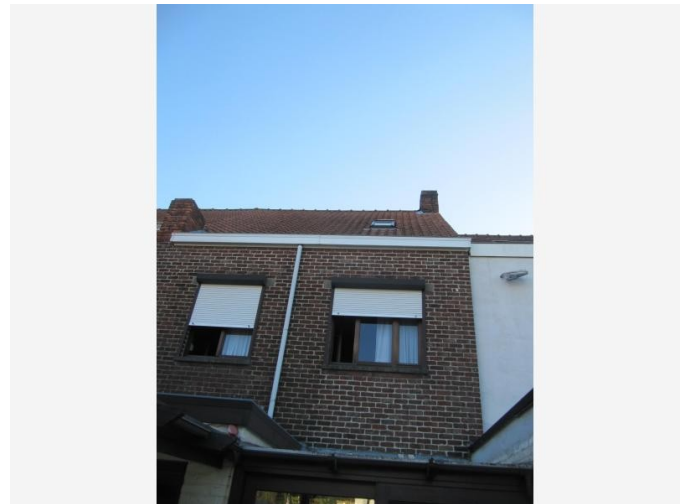
### Fiche 20: Dakbedekking bestaande uit pannen (niet verdacht)

Beschrijving	Notitie	Terug te vinden op plannen
Fiche 20: Dakbedekking bestaande uit pannen (niet verdacht)	De dakbedekking is niet-asbestverdacht.	Plan 1.11: Dak, schuin dak
Fiche 21: Kit aan de ramen	De kit aan de ramen is niet asbestverdacht.	Plan 1.3: Grondplan Plan 1.5: Verdieping +1

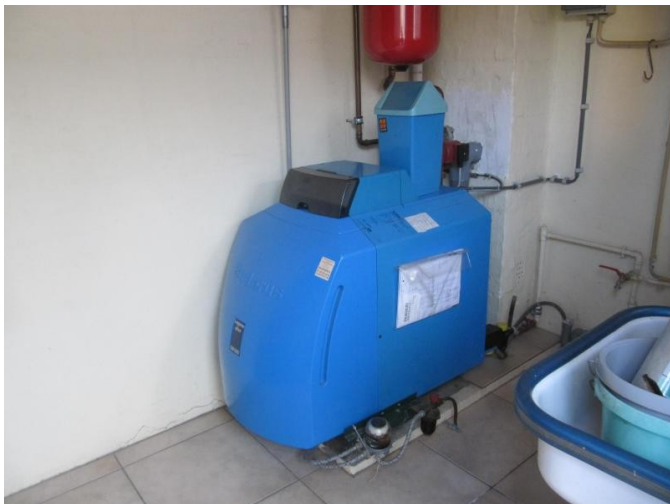
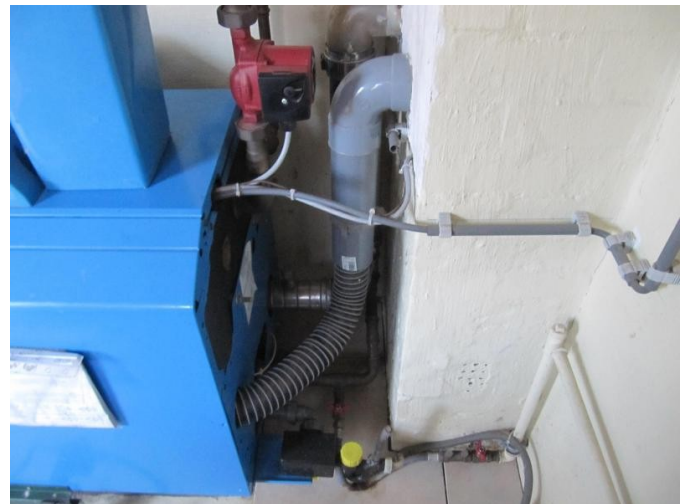
### Fiche 22: CV-ketel leidingen

Beschrijving	Notitie	Terug te vinden op plannen
Fiche 22: CV-ketel leidingen	Geen verdachte materialen waarneembaar.	Plan 1.4: Grondplan
Fiche 23: CV-ketel	De CV-ketel (dichtingen, isolerend materiaal) indien aanwezig, zijn niet waarneembaar.	Plan 1.4: Grondplan

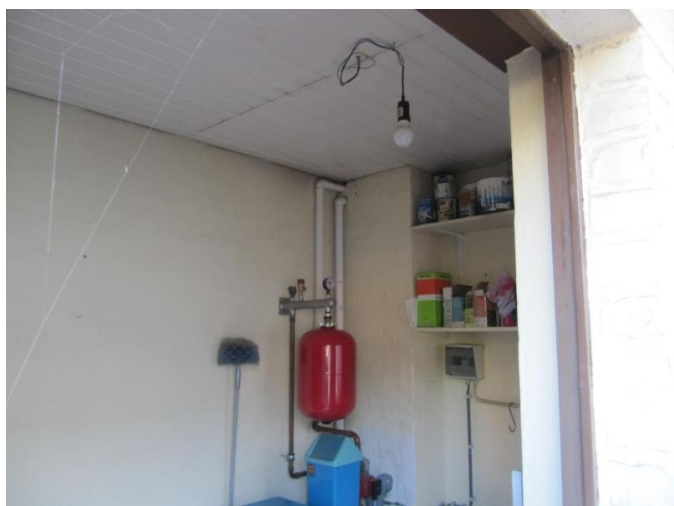
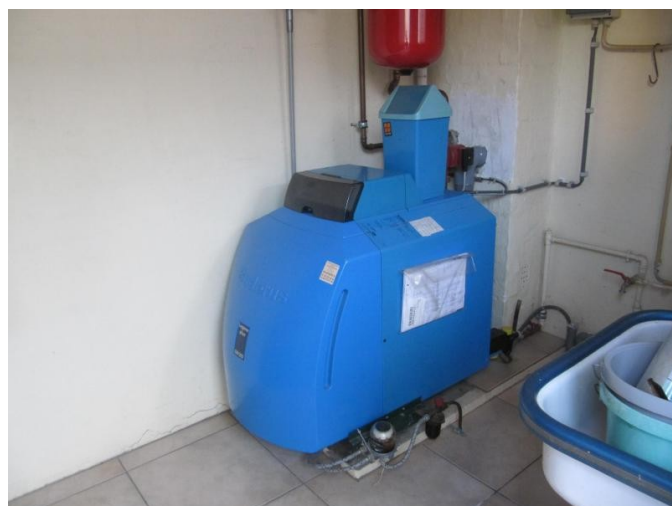
### Fiche 25: Schouw/rookgaskanaal (niet aanwezig)

Beschrijving	Notitie	Terug te vinden op plannen
Fiche 24: Liftinfrastructuur (niet aanwezig)	Er is geen liftinfrastructuur aanwezig op de inspectielocatie.	-
Fiche 25: Schouw/rookgaskanaal (niet aanwezig)	Er is geen waarneembaar rookgaskanaal aanwezig op de inspectielocatie.	Plan 1.4: Grondplan
Fiche 26: Leidingisolatie (niet aanwezig)	Er is geen asbestverdachte leidingisolatie aanwezig.	-
